# Asbestinventarisatetest

Melkerijstraat 17, 2381 Ravels

Attestnummer : 20250128-000375.000

**Niet-asbestveilig**

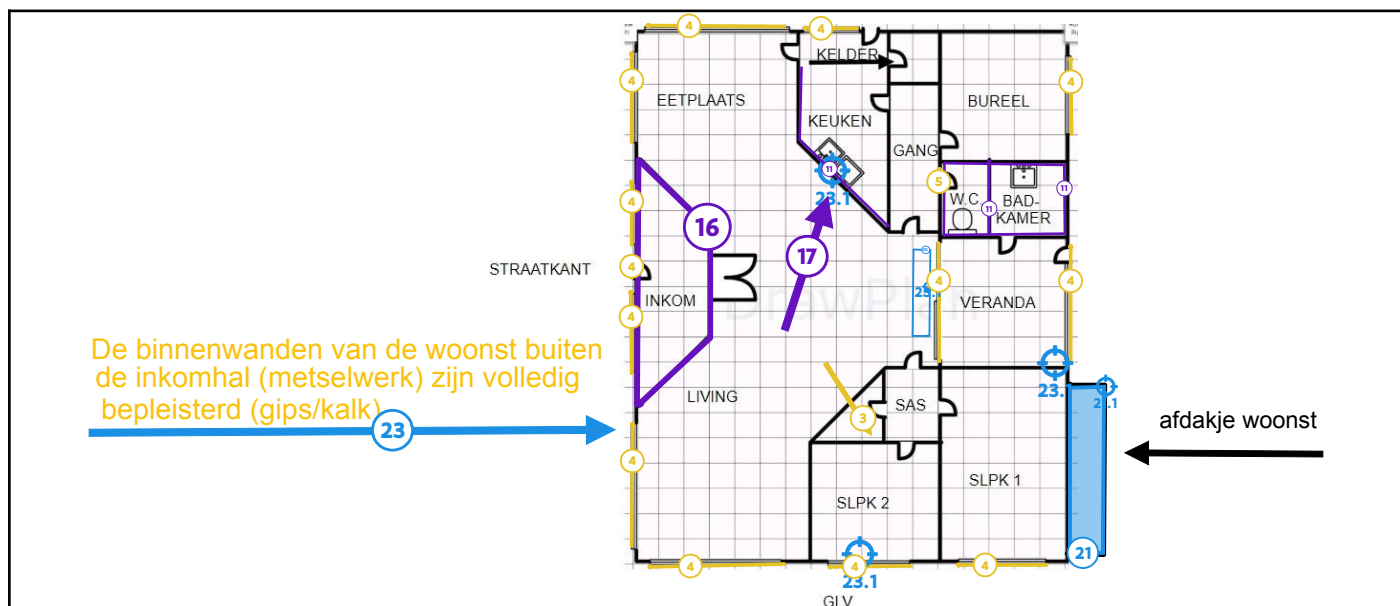
# Plan 1.1: GLV

Beschrijving	Type	Actie
3. bakeliet hoofdschakelaar	Asbestmateriaal	Zorgvuldig beheren
4. Kit/mastiek tussen kaders en glas raamwerk	Asbestmateriaal	Zorgvuldig beheren
5. dorpel massal	Asbestmateriaal	Zorgvuldig beheren
11. tegellijm faiencetegels	Advies	-
16. Binnenwanden inkomhal	Advies	-
17. kachelkoord	Advies	-
21. Shingles afdakje woonst (bitumen)	Geen asbest	-
21.1 Code: S5.	Puntmonster	-
23. Muurpleister	Geen asbest	-
23.1 Code: S1.	Mengmonster	-
25. Smeerlaag radiatorput	Geen asbest	-
25.1 Code: S6.	Puntmonster	-

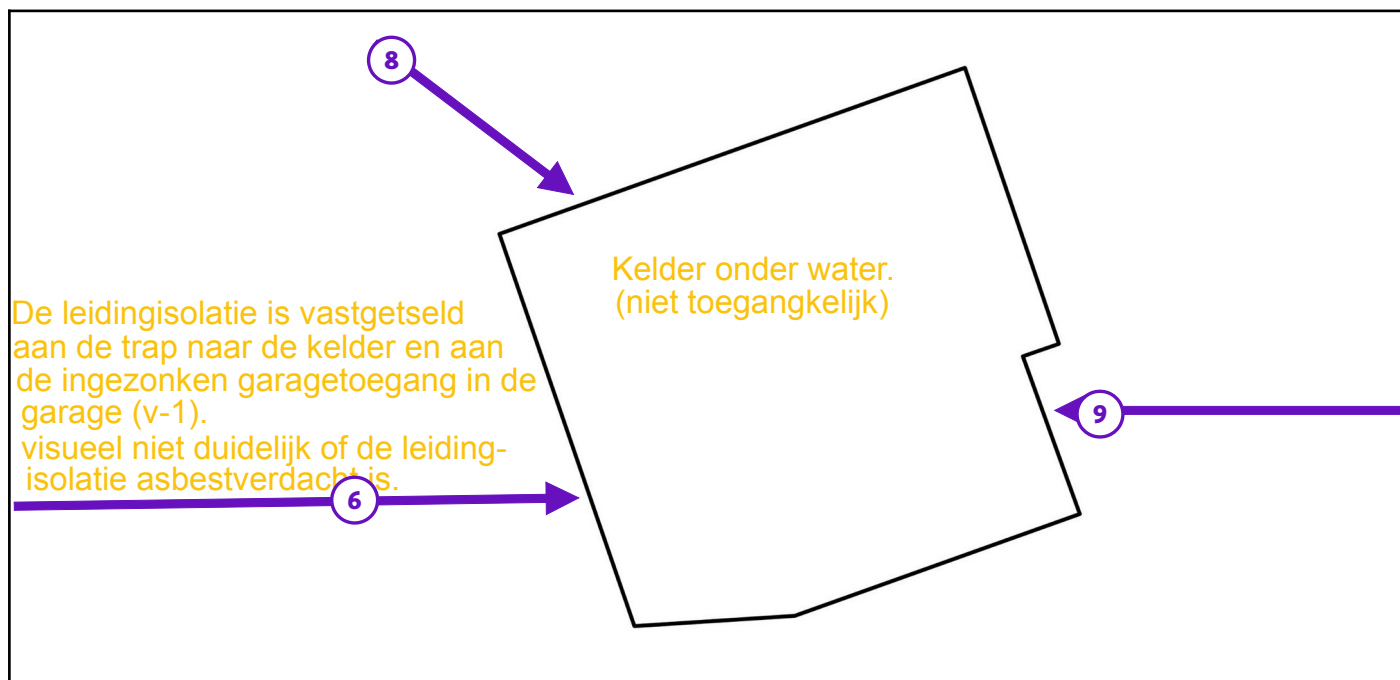
## Plan 1.3: KELDER

Beschrijving	Type	Actie
6. Buisisolatie kelder/garage	Beperking	-
8. Kelder/garage	Beperking	-
9. Cv ketel kelder	Beperking	-

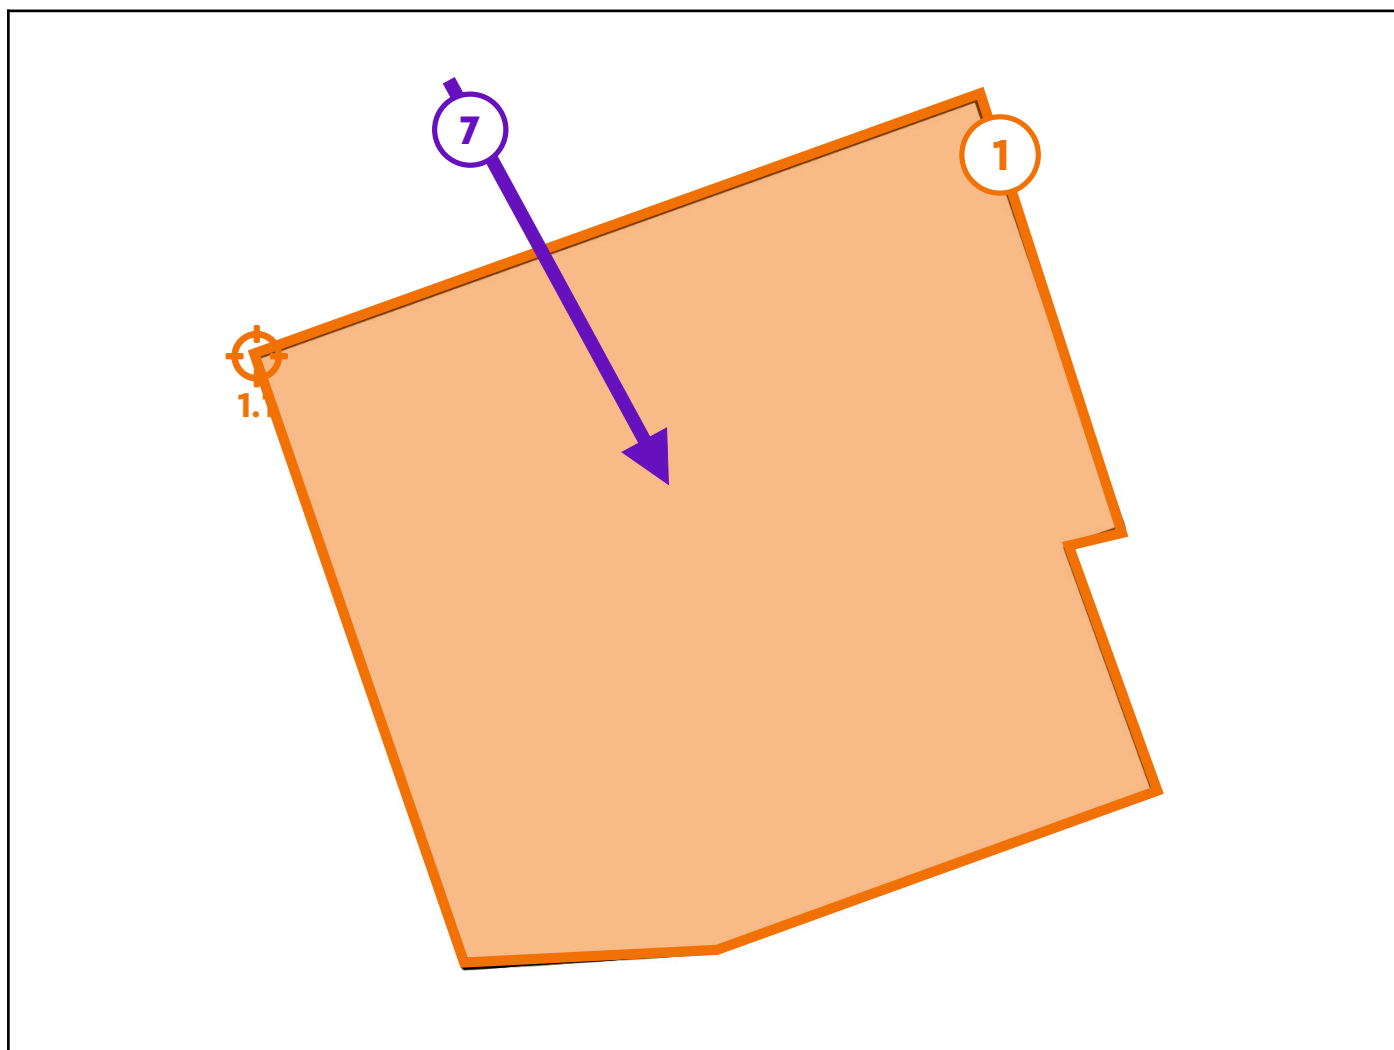
## Plan 1.4: SCHUIN DAK WOONST

Beschrijving	Type	Actie
1. roofing schuin dak woonst	Asbestmateriaal	<a href="#">Verwijderen</a>
1.1 Code: S4.	Puntmonster	-
7. Schouw schuin dak	Beperking	-

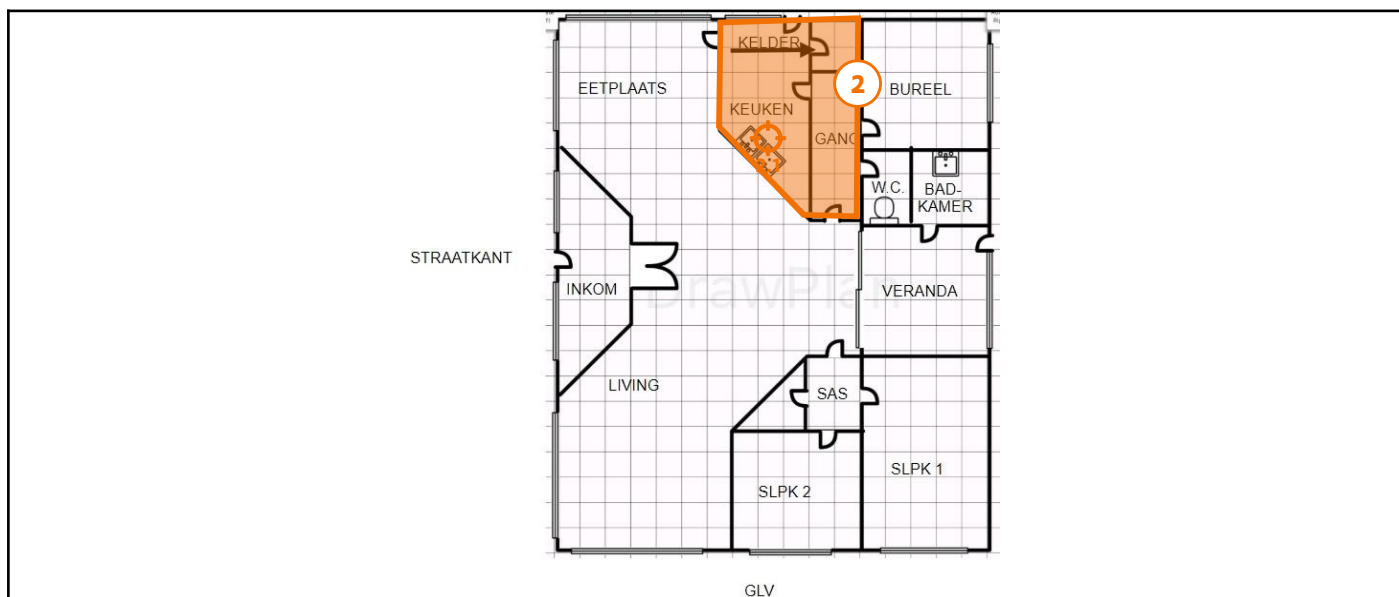
## Plan 1.6: vinyl type drie

Beschrijving	Type	Actie
2. vinyl type 3	Asbestmateriaal	<a href="#">Verwijderen</a>
2.1 Code: S3.	Puntmonster	-

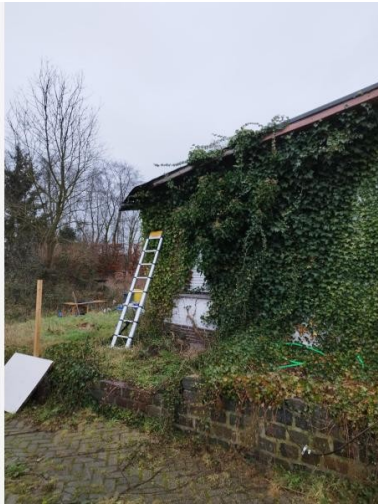
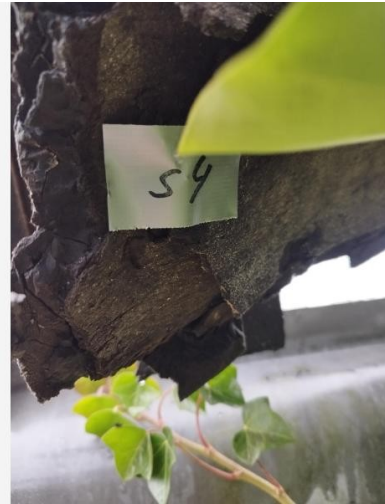
Het asbestmateriaal valt onder de mijlpaal van 2040.

Verwijderen

Eindbeoordeling materiaalrisico	Verhoogd materiaalrisico en/of verhoogde kans op vezelvrijgave
---------------------------------	--

Gebondenheid	Categorie 1: hechtgebonden in oorsprong
Asbestsoort (vezeltype)	Alleen chrysotiel
Asbestconcentratie	Laag (< 50%)
Afschermingsgraad van het gehele materiaal	Geheel of deels vrij aan de buitenlucht
Toestand van het materiaal	Matig beschadigd, matig verweerd

#	Type	Referentie	Resultaat
1.1	Puntmonster	S4.	Chrysotiel

Beschrijving	roofing schuin dak woonst
Omgeving	Buiten
Primaire drager	Plat dak
Asbestmateriaal	Dak- en gevelbekleding - Roofing
Bindmiddel van asbestmateriaal	Bitumen (roofing, teer, asfalt)
Gebondenheid op basis van bindmiddel	Hecht
Hoeveelheid (oppervlakte - aantal)	<ul style="list-style-type: none"><li>• 332,15 m<sup>2</sup> - 1 stuk</li></ul>
Totale oppervlakte	332,15 m <sup>2</sup>
Eenvoudig bereikbaar	Ja
Bevestigingswijze	<ul style="list-style-type: none"><li>• Verlijmd, ingegoten, versmeerd</li></ul>
Identificatiemethode	Vaststelling met monstername
Destructieve handeling voor identificatie	Nee
Opmerking	Er werd een staal genomen aan een overlappend stuk roofing waardoor de waterdichtheid van de dakbedekking niet in het gedrang komt. Het is niet duidelijk of er asbestverdachte onderlagen aanwezig zijn. Extra controle/staalname aangewezen bij renovatiewerken. De vermelde oppervlaktes, diktes en volumes betreffen een bereedeneerde schatting. Er worden geen rechten verleend aan deze oppervlaktes/diktes/volumes.

- Verwijder dit asbestmateriaal zo snel mogelijk. Volg de toestand goed op.

- Eenvoudige handelingen: mag via doe-het-zelf of door werknemer(s) met opleidingsattest eenvoudige handelingen  
EH doe-het zelf en/of opgeleid aannemer (tenzij de roofing zijn bindingssterkte verloren is)

Gezien het risico op vrijstelling van asbestvezels bij de verwijderingswerken, adviseren wij de werken te laten uitvoeren door een aannemer/medewerker die hiertoe de nodig opleiding heeft gevolgd, en niet via doe-het-zelf.

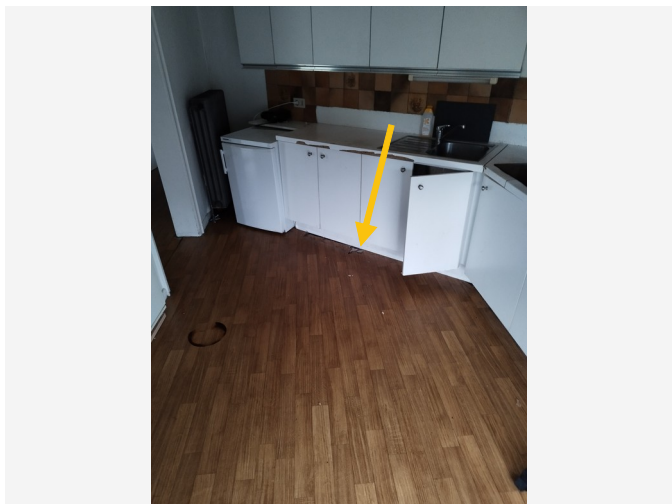
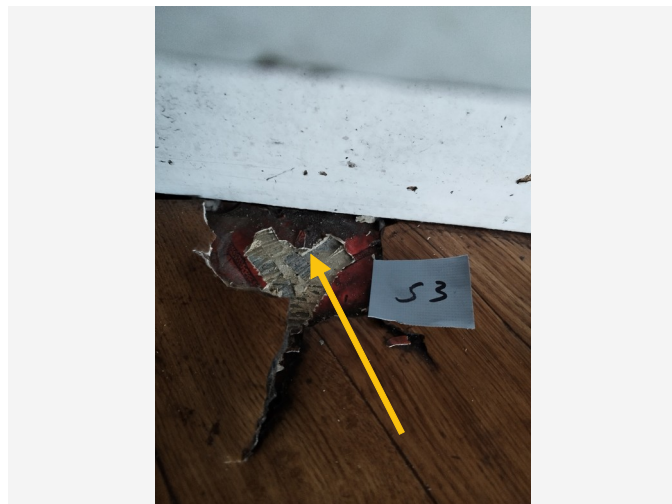
Het asbestmateriaal valt onder de mijlpaal van 2034.

Verwijderen

Eindbeoordeling materiaalrisico	Laag materiaalrisico en/of verlaagde kans op vezelvrijgave
---------------------------------	--

Gebondenheid	Categorie 2: niet-hechtgebonden met matrix
Asbestsoort (vezeltype)	Alleen chrysotiel
Asbestconcentratie	Hoog ( $\geq 50\%$ )
Afschermingsgraad van het gehele materiaal	Niet stootvaste afscherming
Toestand van het materiaal	Licht beschadigd, licht verweerd. Intact calciumsilicaatmateriaal of categorie III 'gebondenheid'

#	Type	Referentie	Resultaat
2.1	Puntmonster	S3.	Chrysotiel

Beschrijving	vinyl type 3
Omgeving	Binnen
Primaire drager	Vloer
Asbestmateriaal	Prefab - afwerking - Vloerzeil
Bindmiddel van asbestmateriaal	Karton - papier - viltachtig
Gebondenheid op basis van bindmiddel	Niet-hechtgebonden
Hoeveelheid (oppervlakte - aantal)	<ul style="list-style-type: none"><li>• 33,00 m<sup>2</sup> - 1 stuk</li></ul>
Totale oppervlakte	33,00 m <sup>2</sup>
Eenvoudig bereikbaar	Ja
Bevestigingswijze	<ul style="list-style-type: none"><li>• Verlijmd, ingegoten, versmeerd</li></ul>
Identificatiemethode	Vaststelling met monstername
Destructieve handeling voor identificatie	Nee
Opmerking	<p>Deze oppervlakte is een bereedeneerde schatting. Er worden geen rechten verleend aan deze oppervlaktes.</p> <p>Het gaat om de onderliggende laag vinyl die is vastgesteld onder de laag vinyl type één.</p>

- Zorg voor een veilig beheer. Vermijd het beschadigen van het asbestmateriaal. Controleer de toestand jaarlijks op wijzigingen.

- Hermetische zone (erkend asbestverwijderaar)  
HZ Erkend saneerder . Bij het lostrekken van de vinyl zal de onderlaag scheuren. Een kartonnen onderlaag is losgebonden.

Lijmresten worden met een freesmachine verwijderd in een hermetische zone.

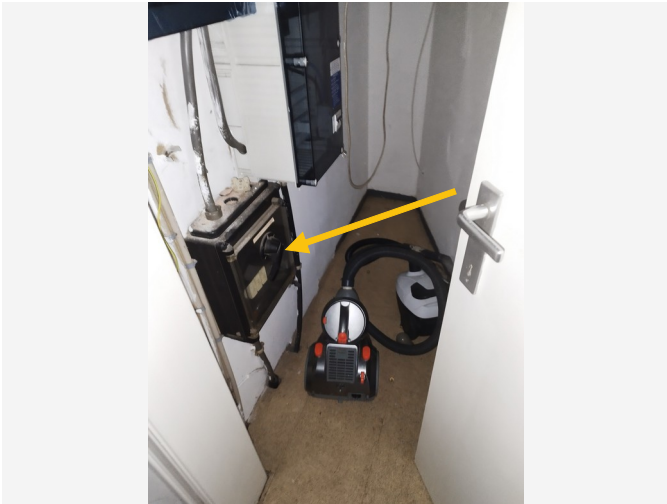
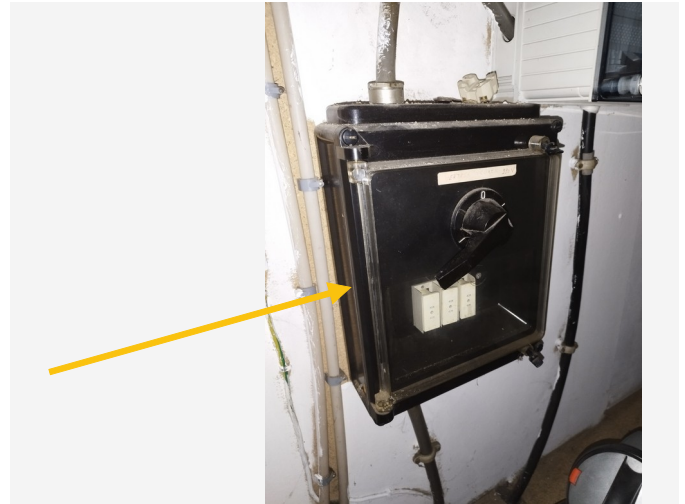
Het asbestmateriaal valt onder de mijlpaal van 2040.

Zorgvuldig beheren

Eindbeoordeling materiaalrisico	Laag materiaalrisico en/of verlaagde kans op vezelvrijgave
---------------------------------	--

Gebondenheid	Categorie 1: hechtgebonden in oorsprong
Asbestsoort (vezeltype)	Crocidoliet aanwezig
Asbestconcentratie	Laag (< 50%)
Afschermingsgraad van het gehele materiaal	Geheel of deels (ook) vrij aan de binnenlucht
Toestand van het materiaal	Onbeschadigd, niet verweerd

Beschrijving	bakeliet hoofdschakelaar
Omgeving	Binnen
Primaire drager	Communicatie en elektrische infrastructuur en uitrusting
Asbestmateriaal	Plaat, paneel, tablet - Type Bakeliet
Bindmiddel van asbestmateriaal	Kunststof of -hars
Gebondenheid op basis van bindmiddel	Hecht
Hoeveelheid (oppervlakte - dikte - aantal)	<ul style="list-style-type: none"><li>• 0,50 m<sup>2</sup> - 1,00 cm - 1 stuk</li></ul>
Totaal volume	0,005 m <sup>3</sup>
Eenvoudig bereikbaar	Ja
Bevestigingswijze	<ul style="list-style-type: none"><li>• Geschroefd</li></ul>
Identificatiemethode	Vaststelling zonder monstername
Destructieve handeling voor identificatie	Nee
Opmerking	<p>Het is moeilijk te bepalen of de bakeliettoepassingen in de woning ook effectief asbesthoudend zijn (het kan ook gaan om de asbestvrije variant).</p> <p>-Er werd geen monster genomen owv beschadiging aan een elektrisch gerelateerde toepassing, extra controle bij verwijdering van het verdacht materiaal. Vermoedelijk zullen de toepassingen verwijderd worden bij aanpassing van het elektriciteitsnetwerk.</p>

- Zorg voor een veilig beheer. Vermijd het beschadigen van het asbestmateriaal. Controleer de toestand jaarlijks op wijzigingen.

- Eenvoudige handelingen: mag via doe-het-zelf of door werknemer(s) met opleidingsattest eenvoudige handelingen  
Schakelaars, stopcontacten en andere gelijkaardige toepassingen kunnen eenvoudig losgeschroefd worden --> EH doe-het-zelf. Afgesloten of verzegelde kast --> EH opgeleid techniker personeel 8u basisopleiding asbest.

Tellerkast : De toepassing dient verwijderd te worden door de netbeheerder, vermoedelijk word dit uitgevoerd wanneer de oude meterkast vervangen word door een digitale meter.

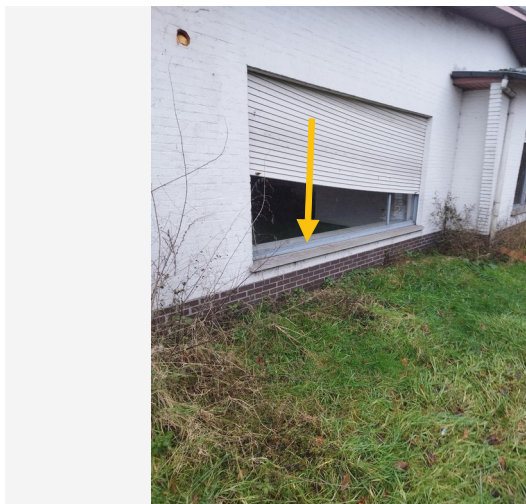
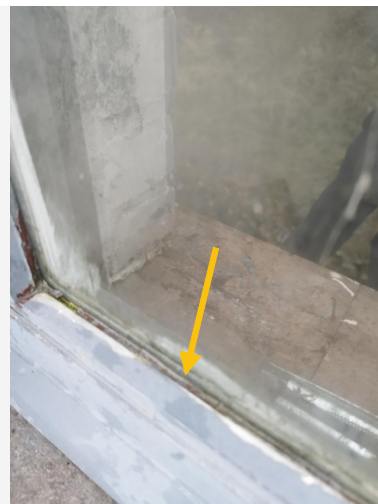
Het asbestmateriaal valt onder de mijlpaal van 2040.

Zorgvuldig beheren

Eindbeoordeling materiaalrisico	Laag materiaalrisico en/of verlaagde kans op vezelvrijgave
---------------------------------	--

Gebondenheid	Categorie 1: hechtgebonden in oorsprong
Asbestsoort (vezeltype)	Amfibool aanwezig, uitgezonderd crocidoliet
Asbestconcentratie	Laag (< 50%)
Afschermingsgraad van het gehele materiaal	Geheel of deels (ook) vrij aan de binnenlucht
Toestand van het materiaal	Licht beschadigd, licht verweerd. Intact calciumsilicaatmateriaal of categorie III 'gebondenheid'

<b>Beschrijving</b>	Kit/mastiek tussen kaders en glas raamwerk
<b>Omgeving</b>	Grenst aan binnen- en buitenlucht
<b>Primaire drager</b>	Wandopening verticaal (raam, deur, ...)
<b>Asbestmateriaal</b>	In-situ afwerkingslagen - Pasta, stopverf, voegsel, stopsel, vulsel, mastiek, katten, ...
<b>Bindmiddel van asbestmateriaal</b>	Kitten, mastiek, pasta
<b>Gebondenheid op basis van bindmiddel</b>	Hecht
<b>Hoeveelheid (gewicht - aantal)</b>	<ul style="list-style-type: none"><li>• 6,20 kg - 1 stuk</li></ul>
<b>Totaal gewicht</b>	6,20 kg
<b>Eenvoudig bereikbaar</b>	Ja
<b>Bevestigingswijze</b>	<ul style="list-style-type: none"><li>• Verlijmd, ingegoten, versmeerd</li></ul>
<b>Identificatiemethode</b>	Vaststelling zonder monsternamen
<b>Destructieve handeling voor identificatie</b>	Nee
<b>Opmerking</b>	<p>De stopverf werd niet bemonsterd omwille van esthetische redenen (enkel glas). Mogelijks asbestverdachte stopverf (hard). Extra controle aangewezen bij renovatiewerken. De toepassing blijft asbestverdacht.</p> <p>Het gewicht is een beredeneerde schatting. Er worden geen rechten verleend aan dit gewicht.</p>

- Zorg voor een veilig beheer. Vermijd het beschadigen van het asbestmateriaal. Controleer de toestand jaarlijks op wijzigingen.
- Voer bijkomende staalname(s) uit.

- Eenvoudige handelingen: mag via doe-het-zelf of door werknemer(s) met opleidingsattest eenvoudige handelingen verwijdering doe het zelf en EH opgeleid personeel : De toepassing extra fixeren en losbeitelen  
Standaard dragen van de nodige wegwerp beschermingsmiddelen FFP 3 masker , handschoenen en tyvec CAT III type 5-6

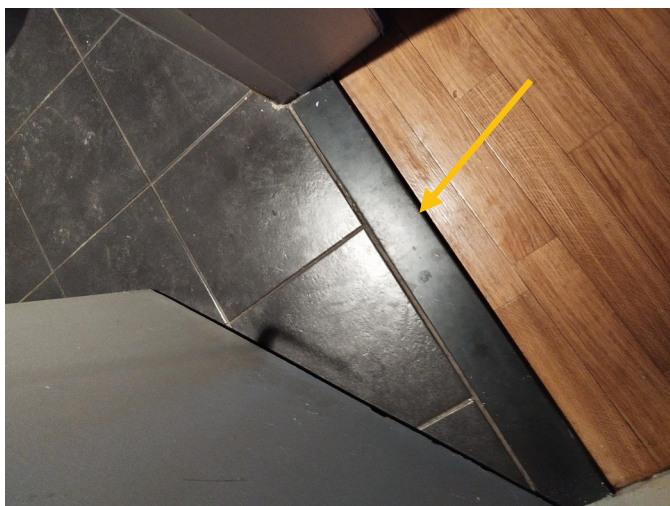
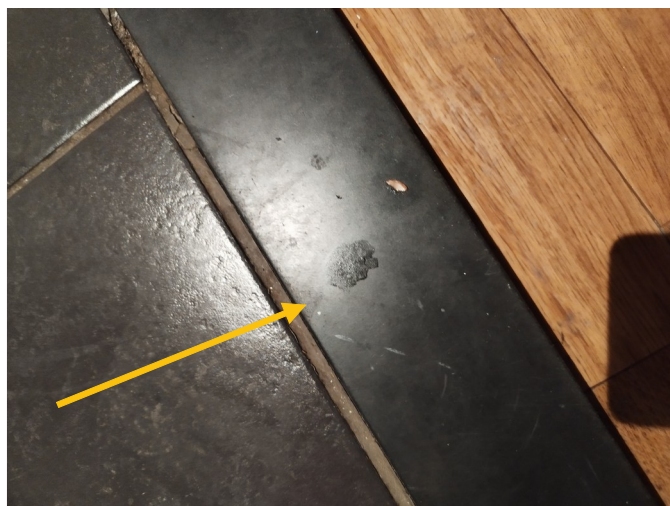
Het asbestmateriaal valt onder de mijlpaal van 2040.

Zorgvuldig beheren

Afschuren van de toepassing zal de blootstellingrisico's verhogen

Eindbeoordeling materiaalrisico	Laag materiaalrisico en/of verlaagde kans op vezelvrijgave
---------------------------------	--

Gebondenheid	Categorie 1: hechtgebonden in oorsprong
Asbestsoort (vezeltype)	Alleen chrysotiel
Asbestconcentratie	Laag (< 50%)
Afschermingsgraad van het gehele materiaal	Geheel of deels (ook) vrij aan de binnenlucht
Toestand van het materiaal	Licht beschadigd, licht verweerd. Intact calciumsilicaatmateriaal of categorie III 'gebondenheid'

Beschrijving	dorpel massal
Omgeving	Binnen
Primaire drager	Wandopening verticaal (raam, deur, ...)
Asbestmateriaal	Plaat, paneel, tablet - Type Massal
Bindmiddel van asbestmateriaal	Cement
Gebondenheid op basis van bindmiddel	Hecht
Hoeveelheid (oppervlakte - dikte - aantal)	<ul style="list-style-type: none"><li>• 0,07 m<sup>2</sup> - 2,00 cm - 1 stuk</li></ul>
Totaal volume	0,001 m <sup>3</sup>
Eenvoudig bereikbaar	Ja
Bevestigingswijze	<ul style="list-style-type: none"><li>• Verlijmd, ingegoten, versmeerd</li></ul>
Identificatiemethode	Vaststelling zonder monsternamen
Destructieve handeling voor identificatie	Nee
Opmerking	De vermelde oppervlaktes, diktes, gewichten en volumes betreffen een beredeneerde schatting. Er worden geen rechten verleend aan deze oppervlaktes/diktes/volumes.

- Zorg voor een veilig beheer. Vermijd het beschadigen van het asbestmateriaal. Controleer de toestand jaarlijks op wijzigingen.

- Eenvoudige handelingen: mag via doe-het-zelf of door werknemer(s) met opleidingsattest eenvoudige handelingen  
De dorpels of tabletten kunnen voorzichtig losgebeiteld worden, zonder de toepassing zelf te breken , extra bevochtigen om stof te voorkomen  
Standaard dragen van de nodige wegwerp beschermingsmiddelen FFP 3 masker , handschoenen en tyvec CAT III type 5-6

Verpakken in plastic folie en afvoeren naar het containerpark als hechtgebonden asbestafval.

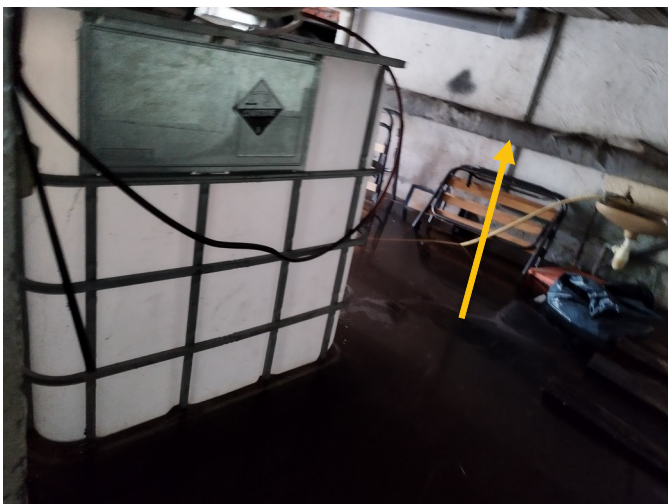
*Situeringfoto*

**Reden:** Kelder/garage onder water

**Uitleg van de asbestdeskundige:** Het is niet duidelijk of het om asbestverdachte leidingisolatie gaat (kelder volledig onder water). Het gaat mogelijks om opstijgend grondwater. Het is niet duidelijk wanneer de kelder droog gaat staan (eigenaar niet aanwezig bij de inspectie). De leidingisolatie is wel visueel vastgesteld.

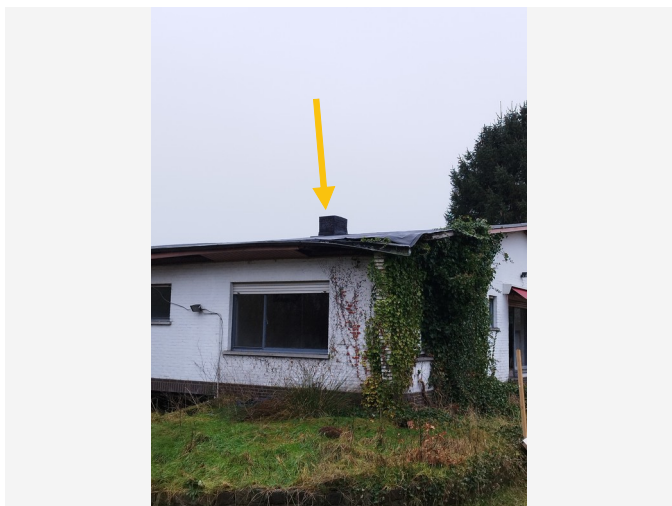
*Situeringfoto*

**Reden:** Het te onderzoeken materiaal situeert zich hoger dan 3,50 m te rekenen vanaf een veilige ondergrond

**Uitleg van de asbestdeskundige:** Bij werken (dak of reiniging schouw) kan een stelling geplaatst worden, het is niet duidelijk of er asbestverdachte materialen aanwezig zijn in de schouw.

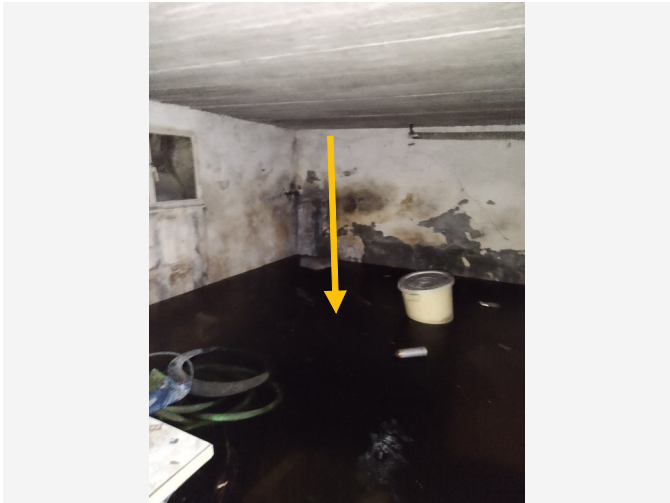
Situeringfoto

**Reden:** Kelder/garage onder water

**Uitleg van de asbestdeskundige:** De kelder staat onder water door opkomend grondwater , het is niet te bepalen wanneer de kelder vrij is van grondwater.
