Asbestinventarisatetest

Villapark 3, 2460 Kasterlee

Attestnummer : 20250210-000170.000

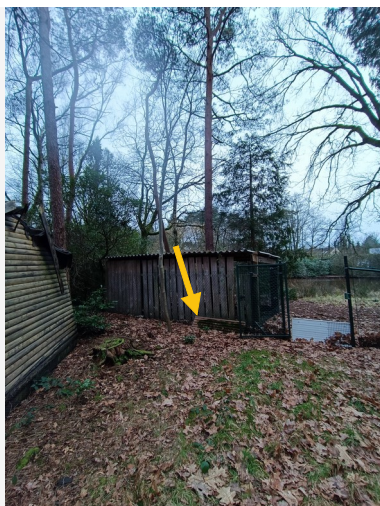
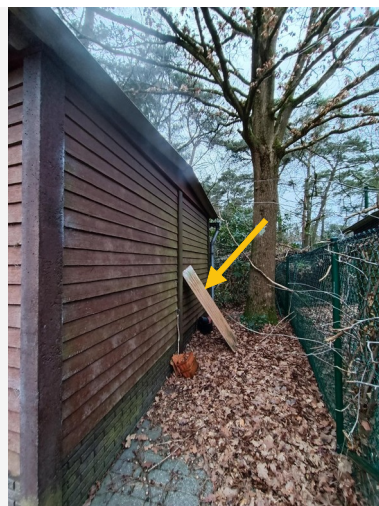
Het asbestmateriaal valt onder de mijlpaal van 2040.

Dringend verwijderen

Beschrijving	Losliggende golplaten
Type afvalstof	Betreft stock-voorraad of gedemonteerde asbestmaterialen
Aanwezige resten	Geen resten aanwezig
Omgeving	Buiten
Primaire drager	Schuin dak
Asbestmaterialen	<ul style="list-style-type: none">Dak- en gevelbekleding - Golfplaat
Bindmiddel van asbestmateriaal	Cement
Gebondenheid op basis van bindmiddel	Hecht
Hoeveelheid (gewicht - aantal)	<ul style="list-style-type: none">5,00 kg - 2 stuks
Totaal gewicht	10,00 kg
Eenvoudig bereikbaar	Ja
Identificatiemethode	Vaststelling zonder monsternamen
Opmerking	Betreft de twee losliggende roze golfplaten.

- Verwijder het asbestafval.

- Eenvoudige handelingen: mag via doe-het-zelf of door werknemer(s) met opleidingsattest eenvoudige handelingen
Bij de gemeente of het plaatselijk containerpark kan je afsluitzakken opvragen om het afval dubbel te verpakken en het af te voeren als hechtgebonden materiaal naar het containerpark. Bescherm jezelf voldoende met de nodige PBM's
Standaard dragen van de nodige wegwerp beschermingsmiddelen FFP 3 masker , handschoenen en tyvec CAT III type 5-6

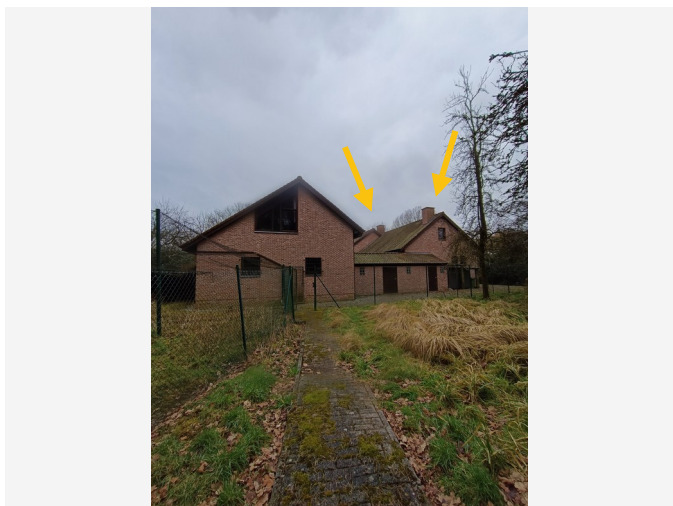
Tijdelijke beperking

Reden: Het te onderzoeken materiaal situeert zich hoger dan 3,50 m te rekenen vanaf een veilige ondergrond

Uitleg van de asbestdeskundige: Bij werken (dak of reiniging schouw) kan een stelling geplaatst worden, het is niet duidelijk of er asbestverdachte materialen aanwezig zijn in de schouw.

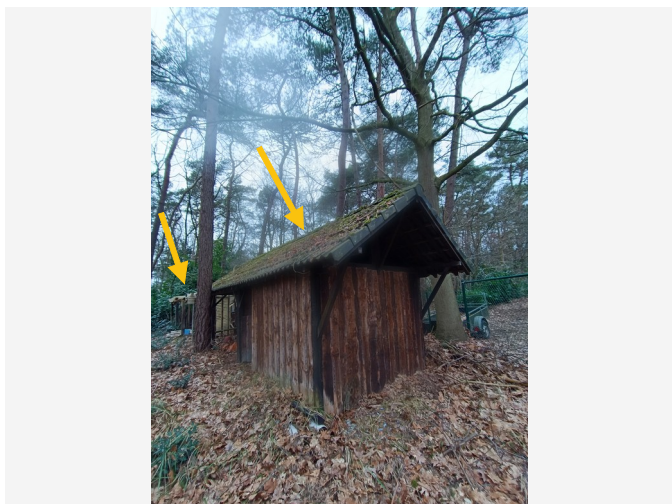
Deze constructies werden gecontroleerd en werden als niet-asbestverdacht bevonden.

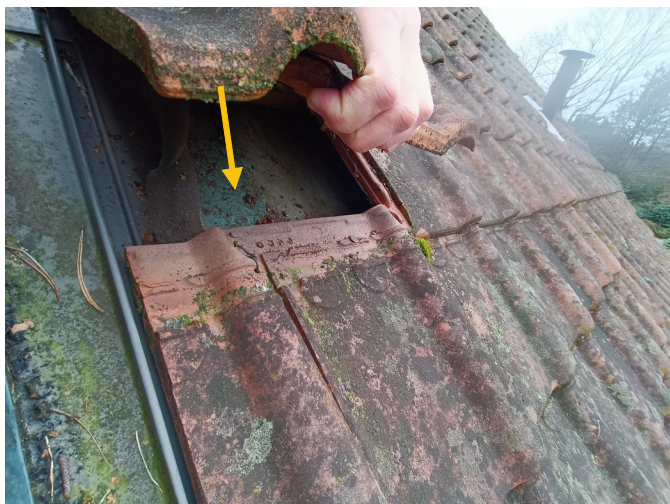
Het onderdak werd gecontroleerd en werd als niet-asbestverdacht bevonden.

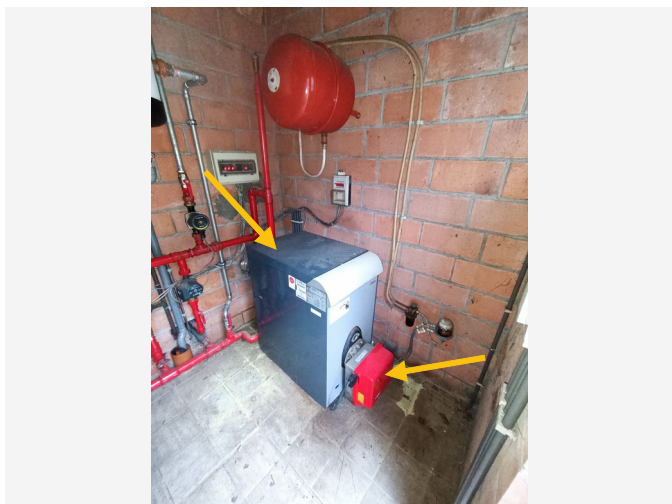
Er werd geen info teruggevonden, het exact gebruik van asbesthoudend materiaal is niet gekend. Laat de ketel controleren door een opgeleid techniker (basis 8 u asbest) tijdens het onderhoud.

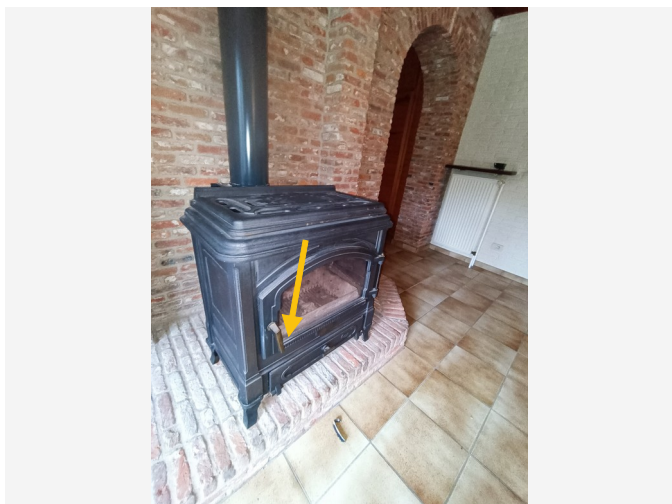
Het kachelkoord werd gecontroleerd en werd als niet-asbestverdacht bevonden.

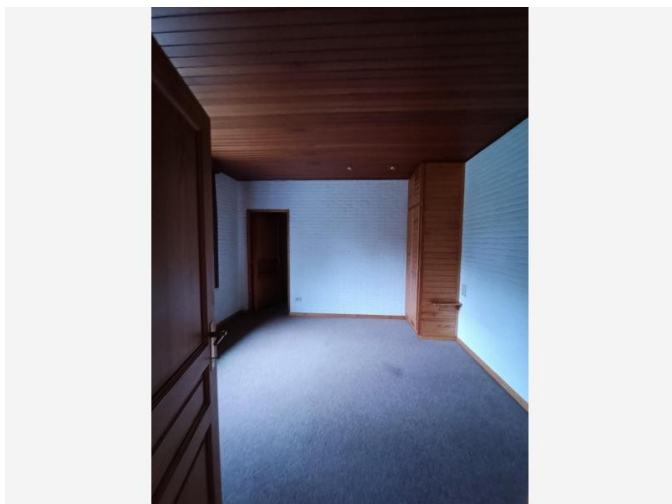
Er bevindt zich geen pleisterwerk in de woning (Volgens het inspectieprotocol is een monstername van het pleisterwerk verplicht om dit te identificeren als niet-asbesthoudend).

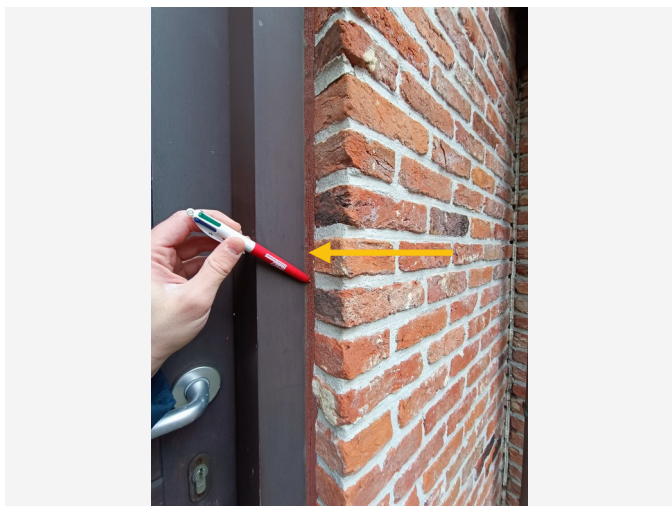
De mastiek aan ramen en deuren werd gecontroleerd en werd als niet-asbestverdacht bevonden, deze is zacht en elastisch.

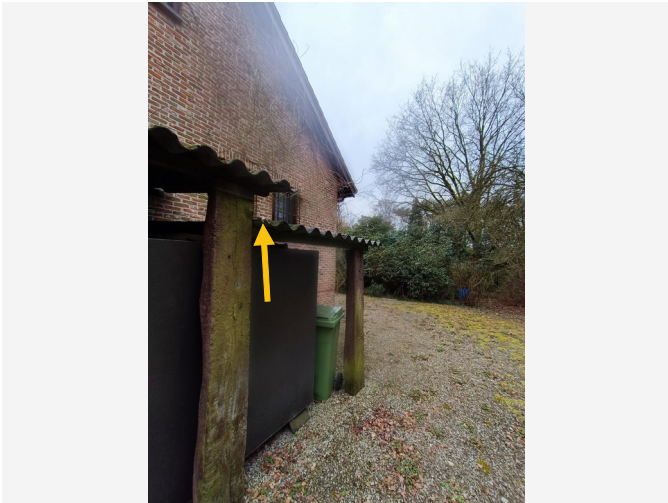
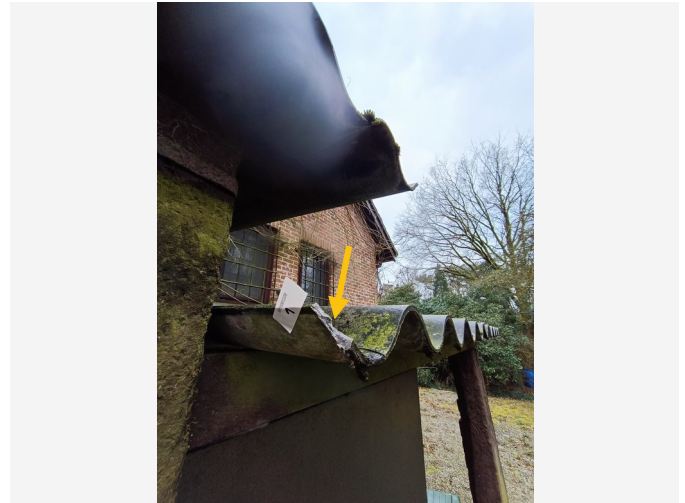
Fiche 9: Golfplaten (zwarte kleur)

Geen asbest

#	Type	Referentie	Resultaat
9.1	Puntmonster	1	Geen asbest
