Asbestinventarisatetest

Heilaar 42, 2370 Arendonk

Attestnummer : 20241008-000117.000

Uitgegeven op : 08.10.2024

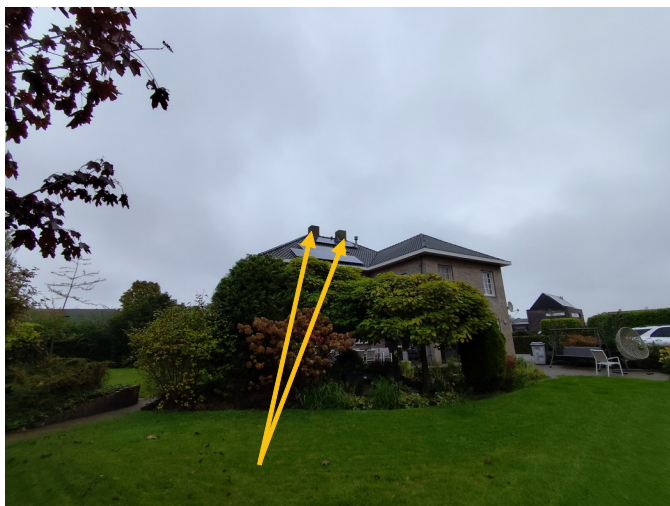
Situeringfoto

Tijdelijke beperking

Reden: Het te onderzoeken materiaal situeert zich hoger dan 3,50 m te rekenen vanaf een veilige ondergrond

Uitleg van de asbestdeskundige: Bij werken (dak of reiniging schouw) kan een stelling geplaatst worden, het is niet duidelijk of er asbestverdachte materialen aanwezig zijn in de schouw.

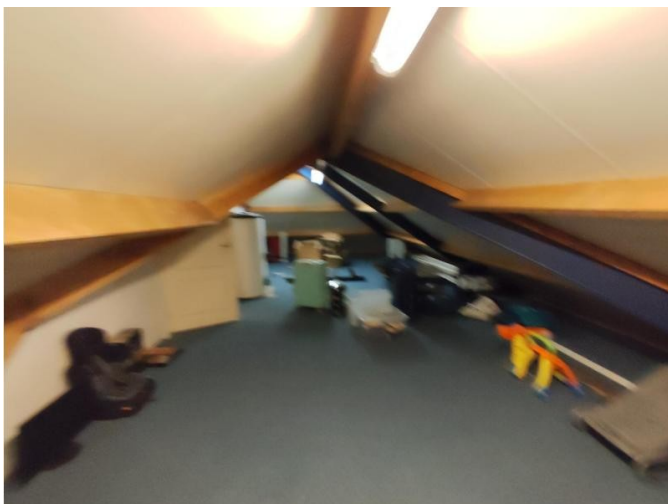
Situeringfoto

Tijdelijke beperking

Reden: Het te onderzoeken materiaal situeert zich hoger dan 3,50 m te rekenen vanaf een veilige ondergrond

Uitleg van de asbestdeskundige: Aanwezigheid onderdak kon niet vastgesteld worden: isolatieplaten aan de binnenkant / geen dakraam aanwezig.

Bij werken kan een stelling geplaatst worden om veilig te inspecteren.

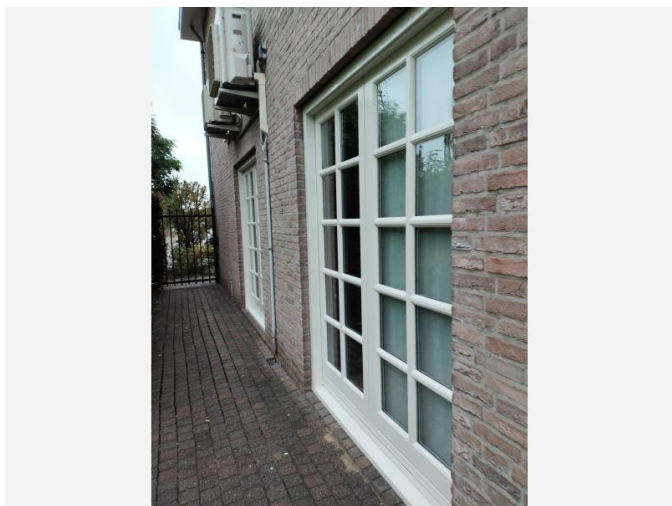
Vrije foto

De mastiek werd gecontroleerd en als niet-asbesthoudend beschouwd.

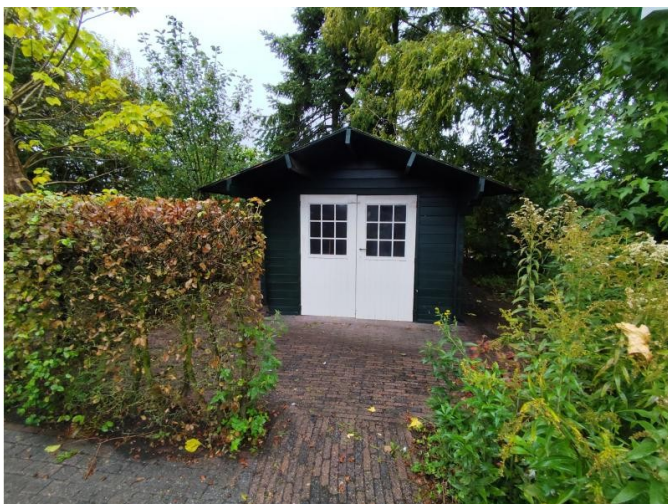
Vrije foto

Het tuinhuis werd gecontroleerd. Er werden geen verdachte materialen opgemerkt.

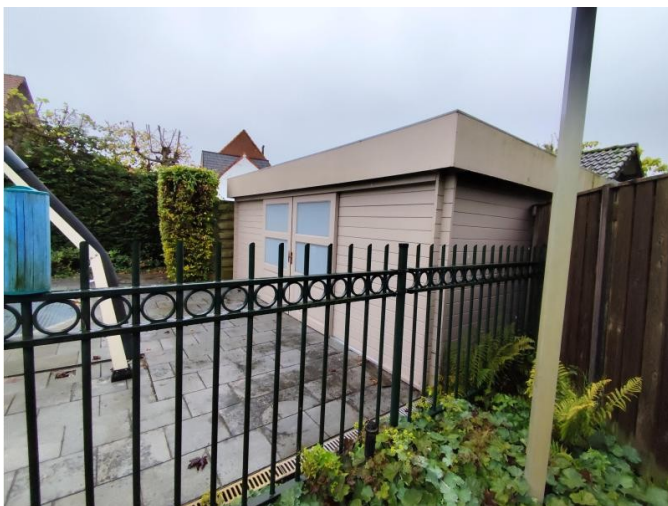
Vrije foto

Het poolhouse werd gecontroleerd. Er werden geen verdachte materialen opgemerkt.

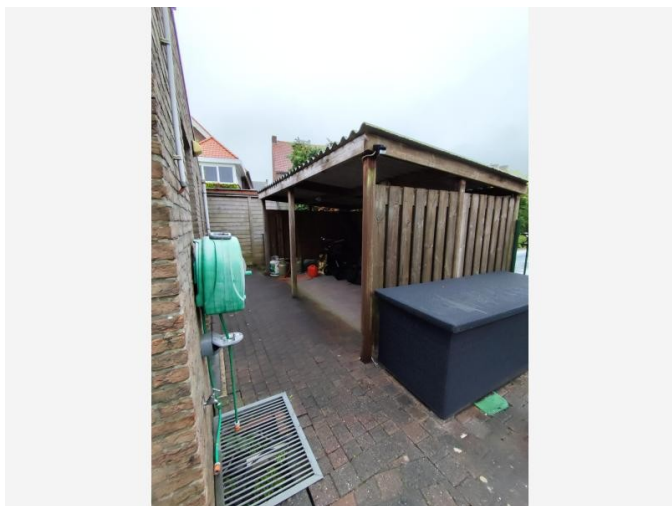
Vrije foto

Het afdak naast de garage werd gecontroleerd. Er werden geen verdachte materialen opgemerkt.

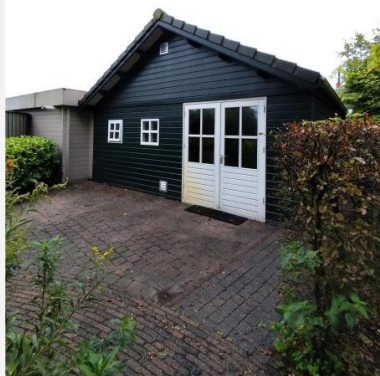
Vrije foto

De ontspanningsruimte werd gecontroleerd. Er werden geen verdachte materialen opgemerkt.

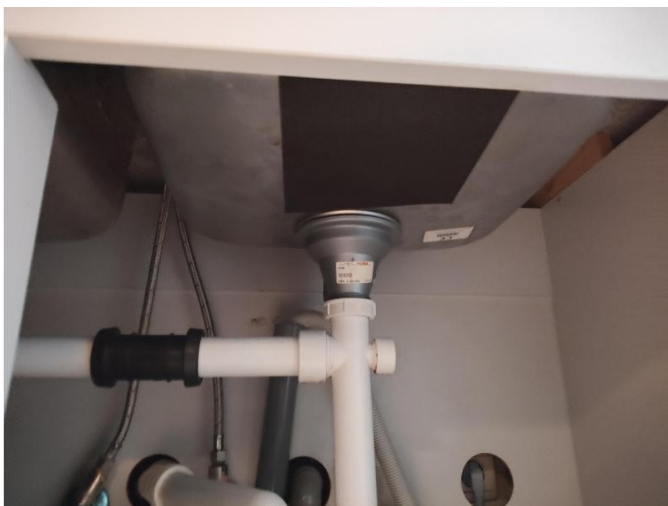
Vrije foto

de ontdreuningsplaat spoelbak keuken werd gecontroleerd en is niet verdacht

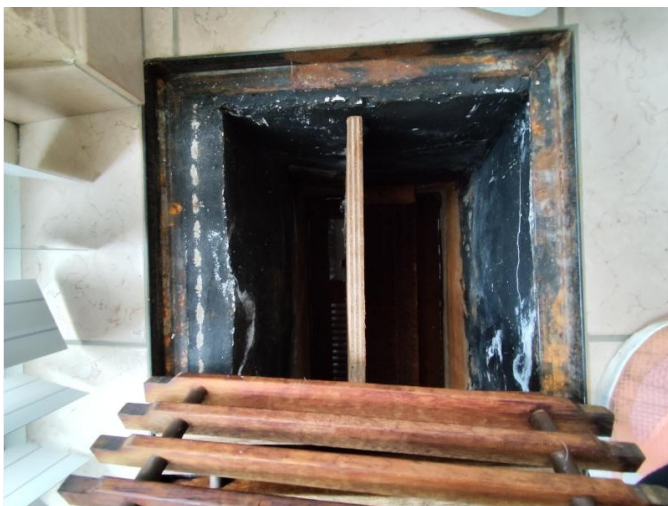
Vrije foto

De verwarming in de woonkamer werd gecontroleerd en is niet verdacht.

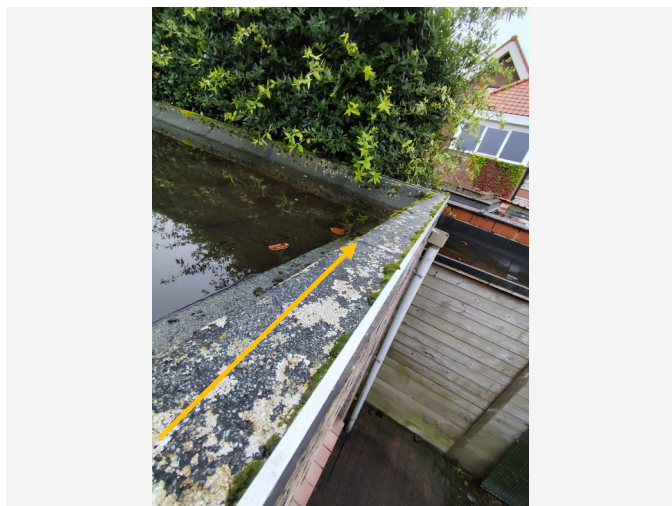
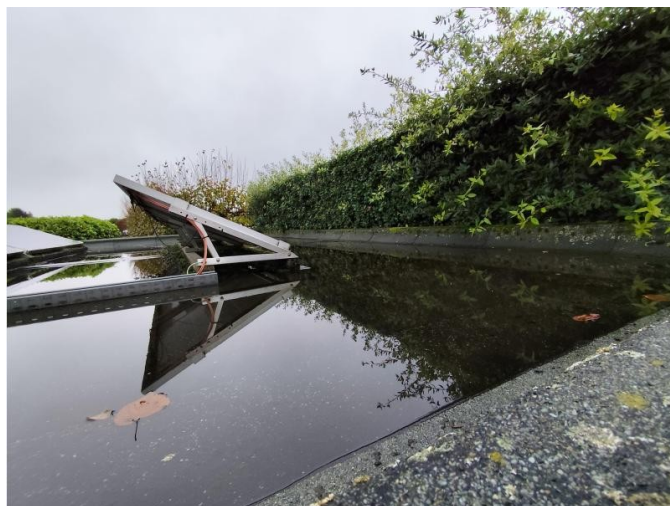
Fiche 10: roofing - garage

Geen asbest

#	Type	Referentie	Resultaat
10.1	Puntmonster	3	Geen asbest

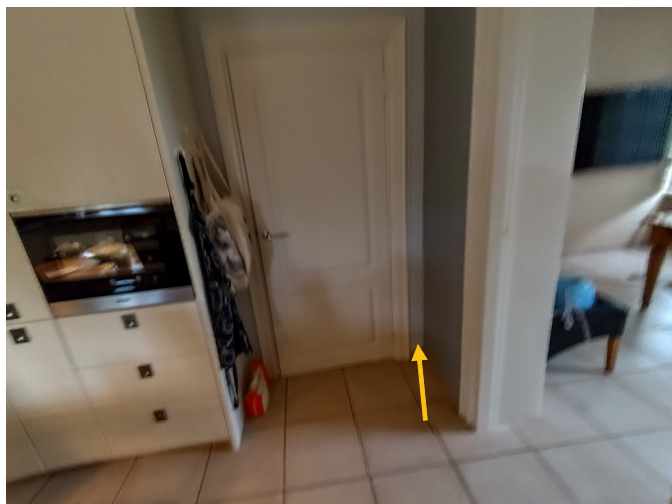
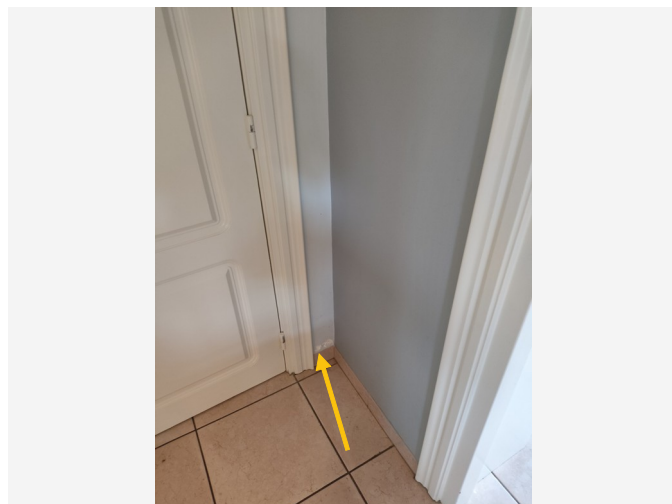
Fiche 11: muurpleister

Geen asbest

#	Type	Referentie	Resultaat
11.1	Mengmonster	1	Geen asbest

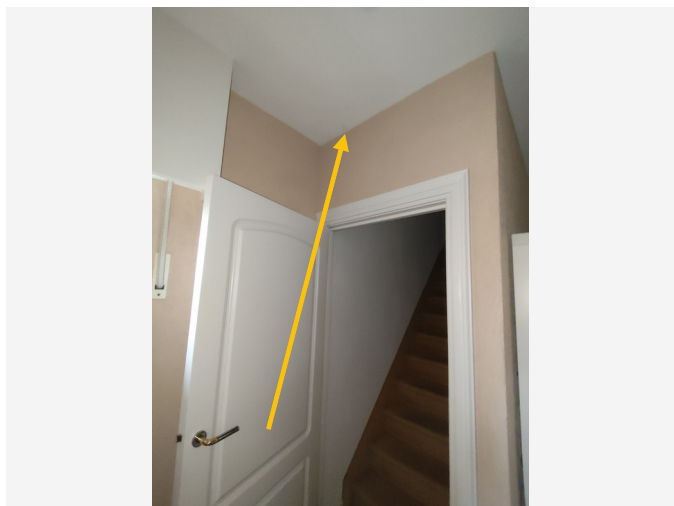
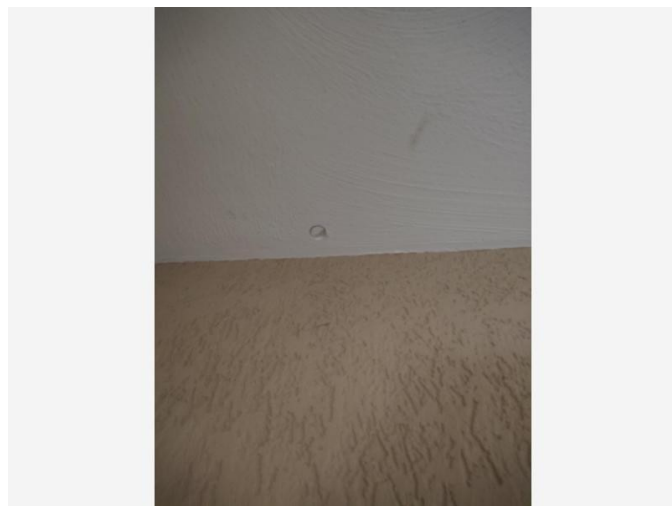
Fiche 12: plafondpleister

Geen asbest

#	Type	Referentie	Resultaat
12.1	Mengmonster	2	Geen asbest
