# Asbestinventarisatetest

Kuilbergstraat 19, 3511 Hasselt

Attestnummer : 20241119-000185.000

**Niet-asbestveilig**

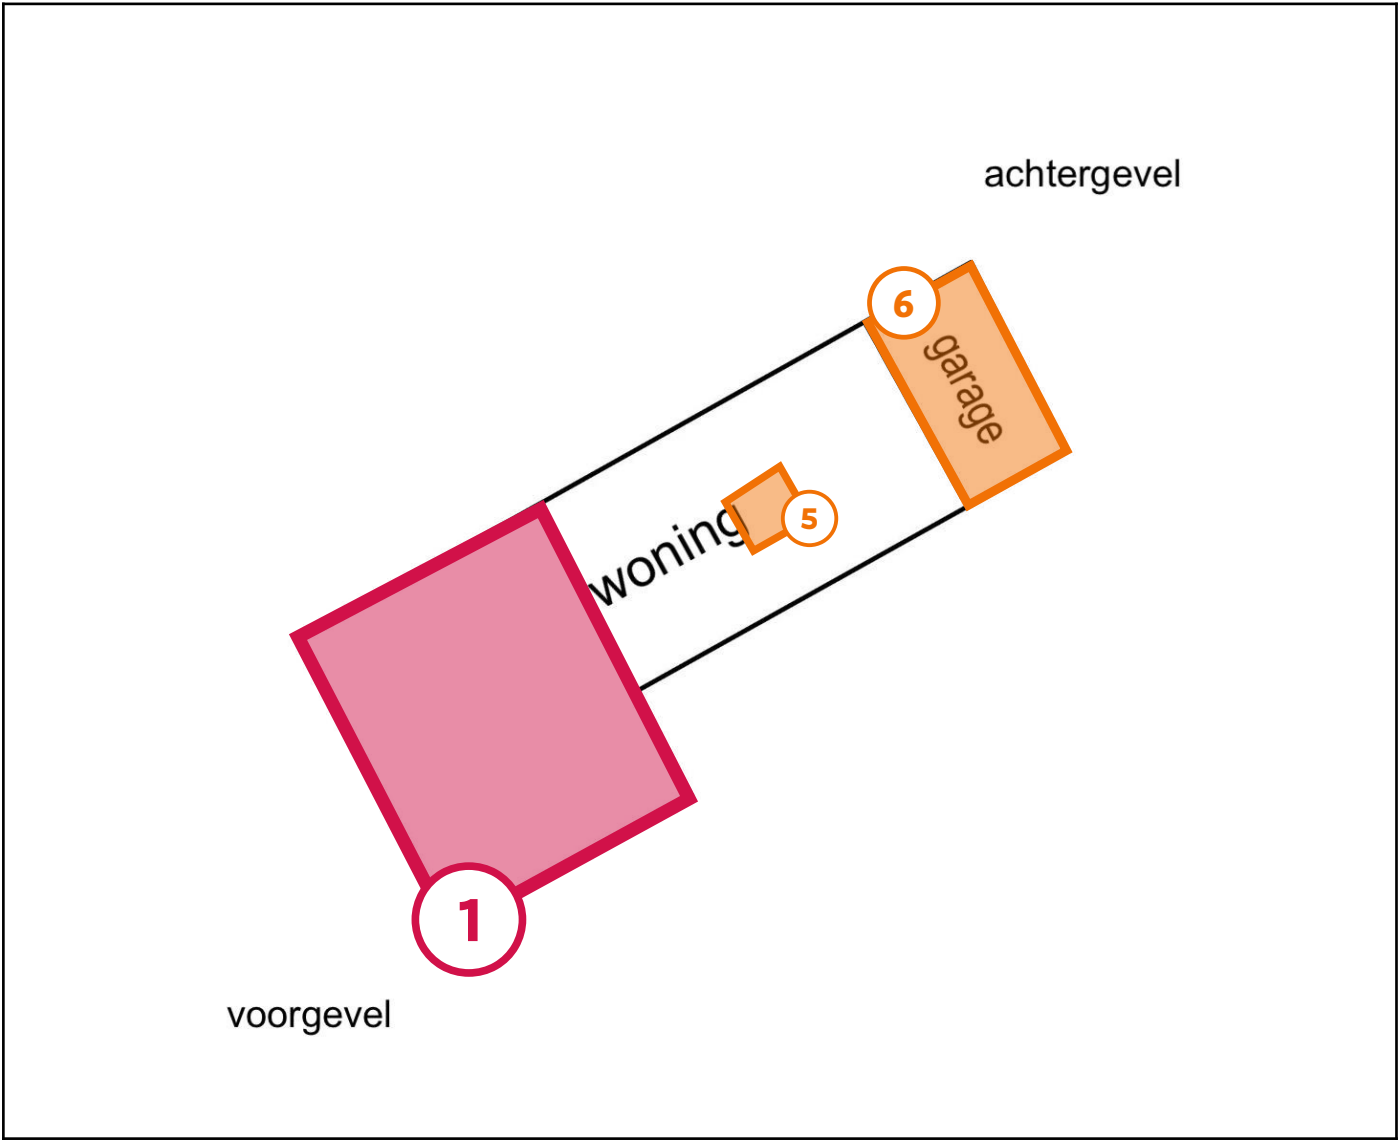
# Plan 1.2: Woning+garage plan

| Beschrijving | Type | Actie |
|---|---|---|
| 1. Dakleien | Asbestmateriaal | Dringend verwijderen |
| 5. Schouwbus (visueel vastgesteld) | Asbestmateriaal | Verwijderen |
| 6. Golfplaten - Garage | Asbestmateriaal | Verwijderen |

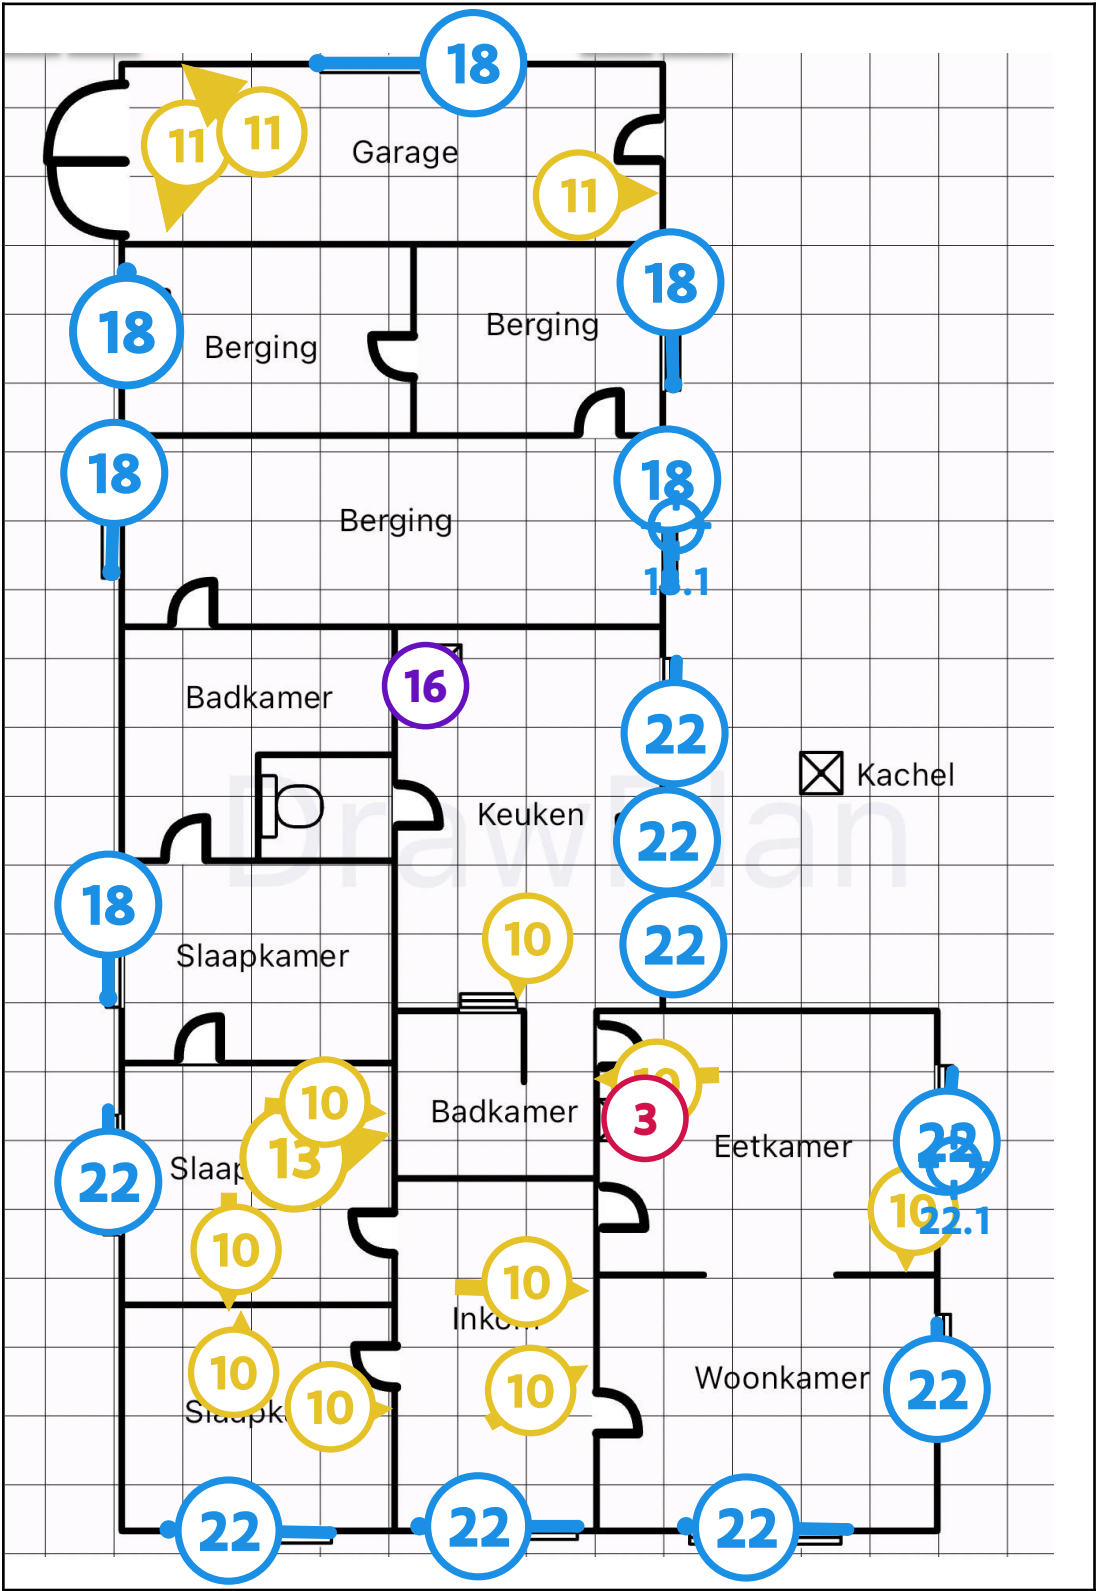
Plan 1.4: GLV : DIV

| 3. Kachelkoord - eetkamer | Asbestmateriaal | Dringend verwijderen |
| 10. Bakeliet Sch/Stop - Woning | Asbestmateriaal | Zorgvuldig beheren |
| 11. Bakeliet Sch/Stop - Garage | Asbestmateriaal | Zorgvuldig beheren |
| 13. Bakeliet tellerkast - Woning | Asbestmateriaal | Zorgvuldig beheren |

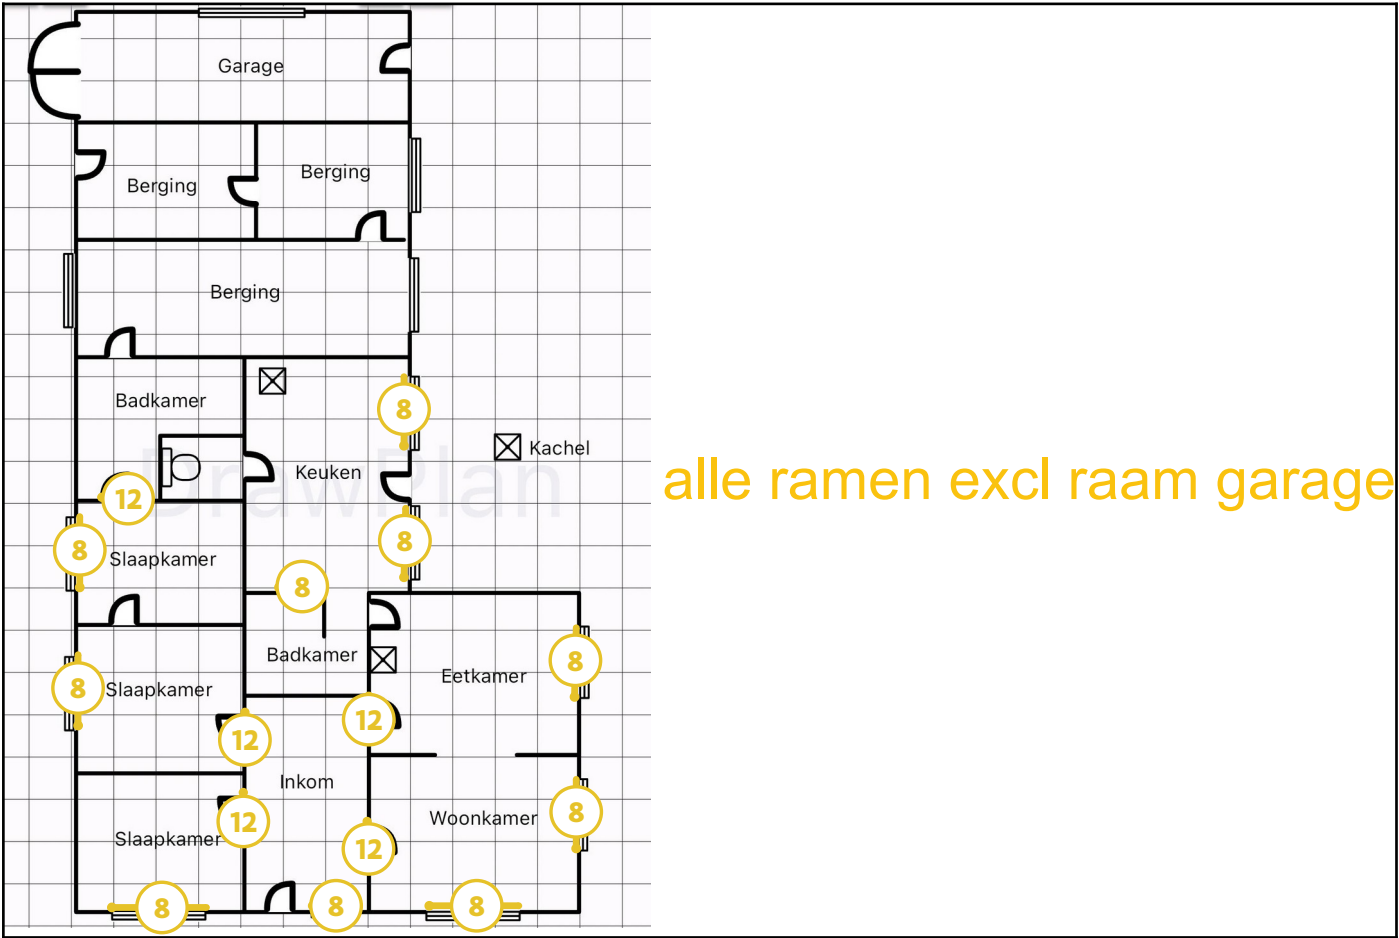
# Plan 1.5: GLV : Dorpels/Tabletten

| Beschrijving | Type | Actie |
|---|---|---|
| 8. Venstertabletten binnen (massal) | Asbestmateriaal | Zorgvuldig beheren |
| 9. Dorpel buiten | Asbestmateriaal | Zorgvuldig beheren |
| 12. Deurdorpels binnen (massal) | Asbestmateriaal | Zorgvuldig beheren |

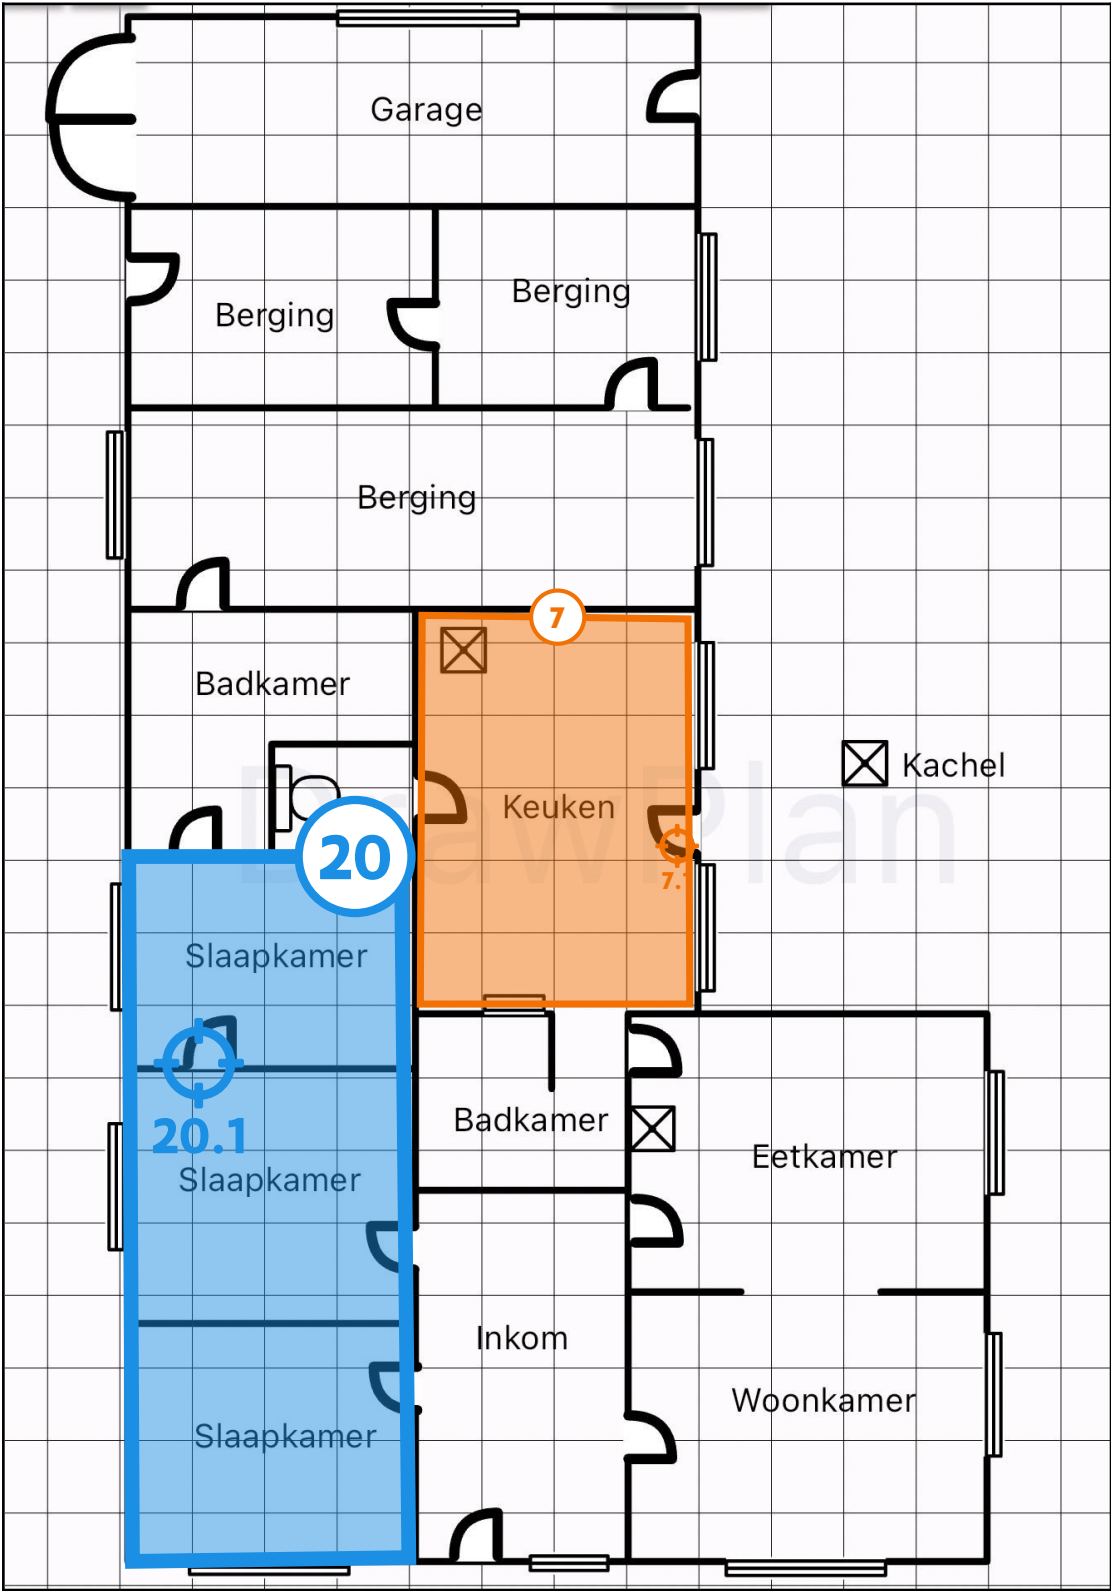
Plan 1.6: GLV : Vloerbekleding

| 7. Vinylvloer met kartonlaag - Keuken | Asbestmateriaal | <a href="#">Verwijderen</a> |

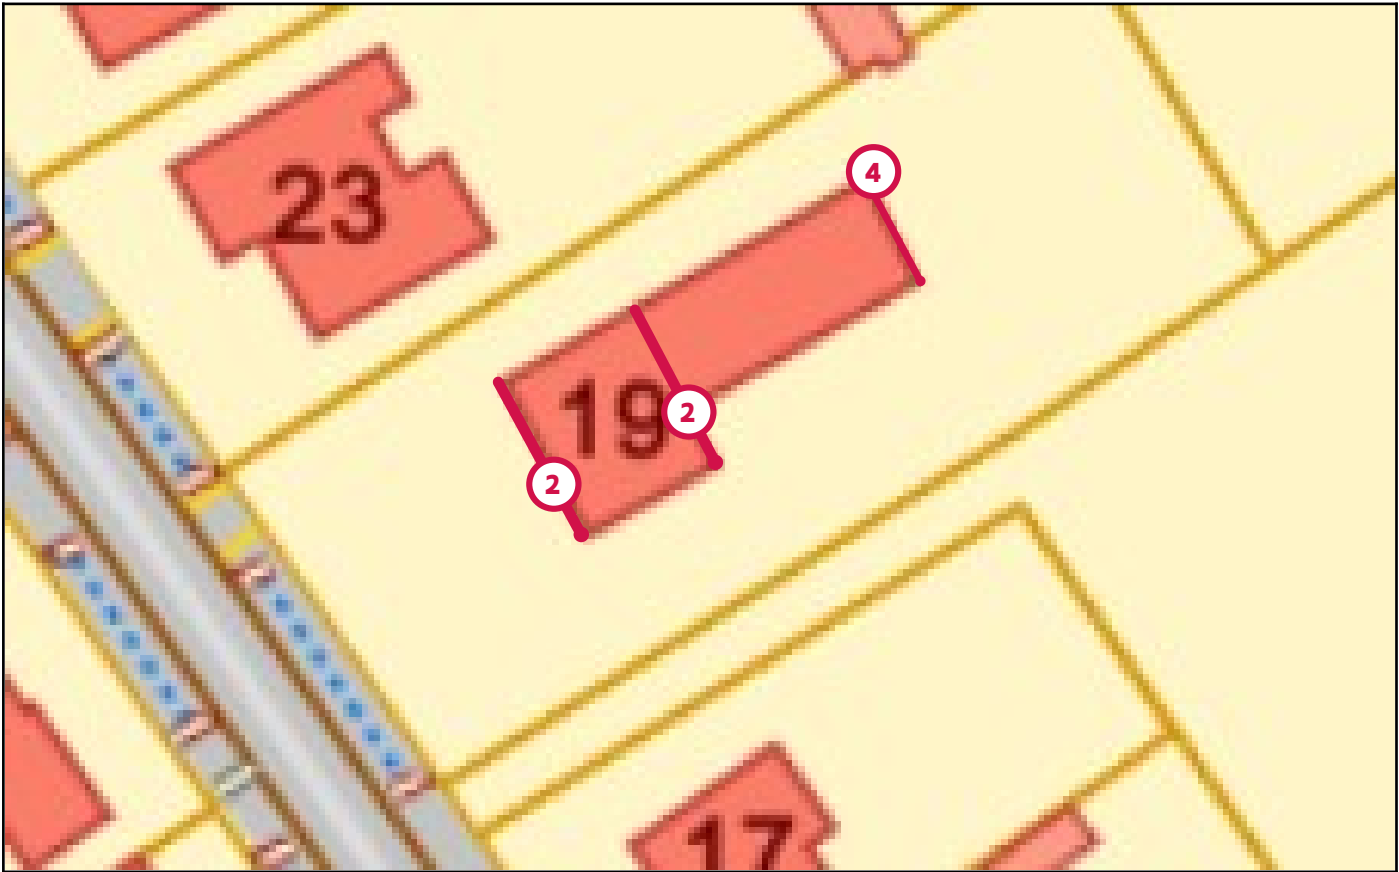
## Plan 2.1: Vaststellingen buiten de constructies

| Beschrijving | Type | Actie |
|---|---|---|
| 2. Slib/Sediment - dakgoot -Woning | Asbestmateriaal | Dringend verwijderen |
| 4. Slib/Sediment - Dakgoot - Garage | Asbestmateriaal | Dringend verwijderen |

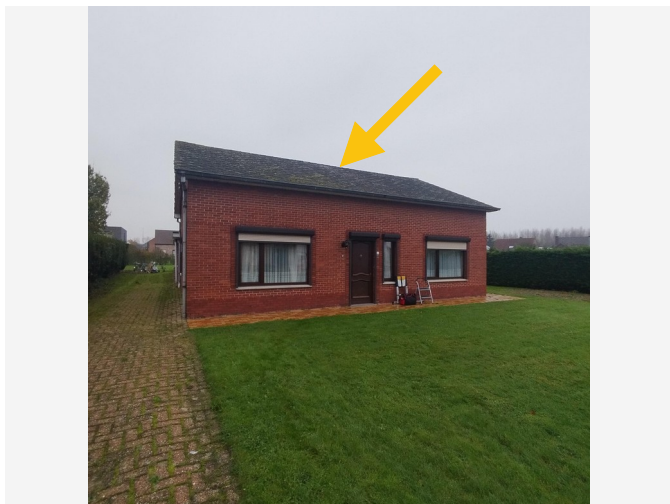
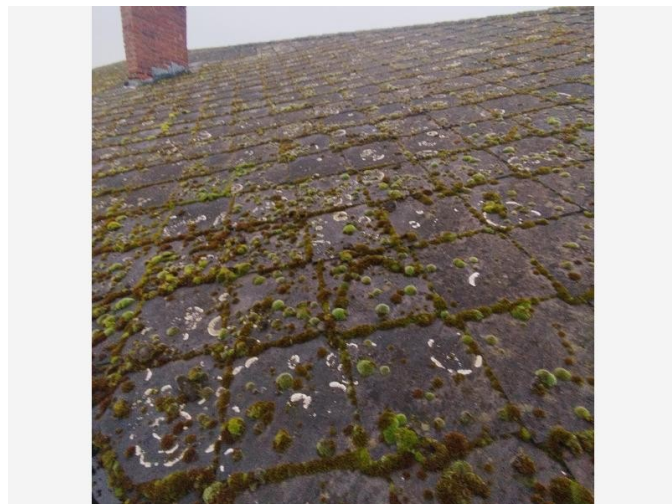
Het asbestmateriaal valt onder de mijlpaal van 2034.

**Dringend verwijderen**

Reinigen/afschuren/ontmossen leien (leien mogen op geen enkele manier gereinigd of afgeschuurd worden. Totaalverbod sinds 27 april 2019)

| Eindbeoordeling materiaalrisico | Hoog materiaalrisico en/of hoge kans op vezelvrijgave |

| Asbestsoort (vezeltype) | Crocidoliet aanwezig |
| Toestand van het materiaal | Matig beschadigd, matig verweerd |

| Beschrijving | Dakleien |
| Opmerking | De leien zijn visueel en volgens expertise als asbestverdacht beschouwd. De vermelde oppervlaktes, diktes en volumes betreffen een beredeneerde schatting. Er worden geen rechten verleend aan deze oppervlaktes/diktes/volumes. |

- Verwijder dit asbestmateriaal zo snel mogelijk. Volg de toestand goed op.
- Hemelwater dat afspoelt van asbestcement daken of gevels kan asbestdeeltjes bevatten. Gebruik het enkel voor gesloten circuits (bv. spoelen toiletten). Reinig na het vervangen van het dak of de gevel de dakgoten en regenwaterput of -ton om asbesthoudend sediment of slib te verwijderen

- Eenvoudige handelingen: mag via doe-het-zelf of door werknemer(s) met opleidingsattest eenvoudige handelingen  
EH via doe-het zelf  
Standaard dragen van de nodige wegwerp beschermingsmiddelen FFP 3 masker , handschoenen en tyvec CAT III type 5-6  
Indien mogelijk de ondervloer afdekken , leien voorzichtig verwijderen, extra fixeren, niet breken , niet gooien, onmiddellijk verpakken of voorzichtig in container met asbest bag plaatsen.  
Gebruik geen stortkokers.

Indien leien in slechte staat zijn en kans bestaat op breken : Eenvoudige handeling opgeleid personeel , alle werknemer(s) moeten wel beschikken over een opleidingsattest eenvoudige handelingen 8u

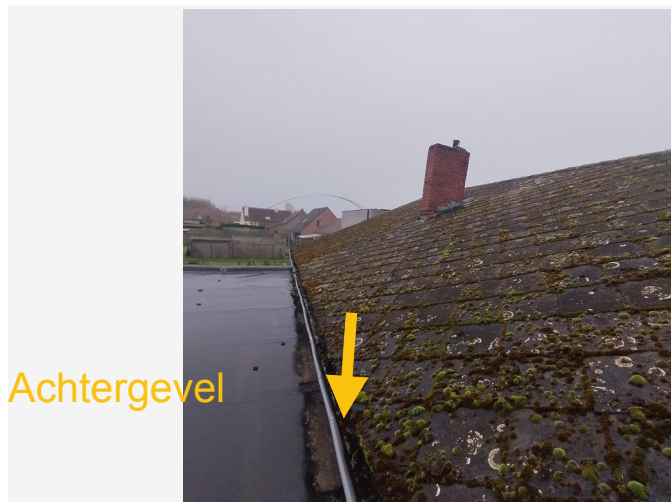
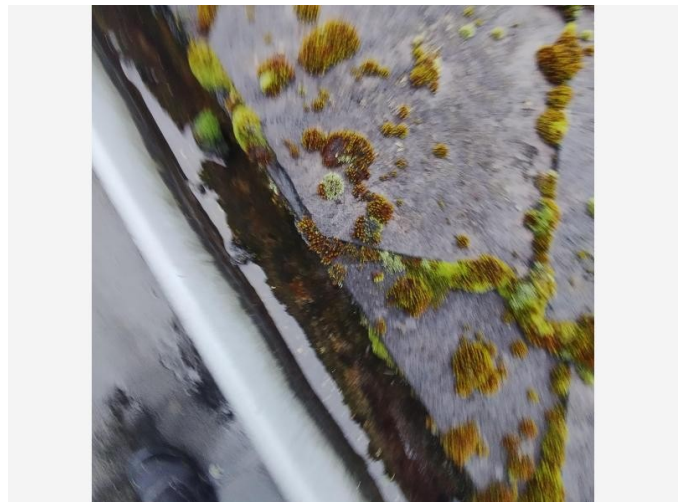
Achtergevel

Het asbestmateriaal valt onder de mijlpaal van 2040.

**Dringend verwijderen**

| Beschrijving | Slib/Sediment - dakgoot -Woning |
| Opmerking | <p>+/- 30Lm ---&gt;dakgoot/afvoerbuis.</p> <p>De vermelde oppervlaktes, diktes, gewichten en volumes betreffen een beredeneerde schatting. Er worden geen rechten verleend aan deze oppervlaktes/diktes/volumes.</p> |

- Verwijder het asbestafval.

- Eenvoudige handelingen: mag via doe-het-zelf of door werknemer(s) met opleidingsattest eenvoudige handelingen  
Het slib kan voorzichtig uitgeschept worden worden, extra te bevochtigen om stof te voorkomen  
Standaard dragen van de nodige wegwerp beschermingsmiddelen FFP 3 masker , handschoenen en tyvec CAT III type 5-6  
Verpakken in plastic folie en afvoeren naar het containerpark. De dakgoot grondig reinigen met water of indien beschadigd ook verwijderen.

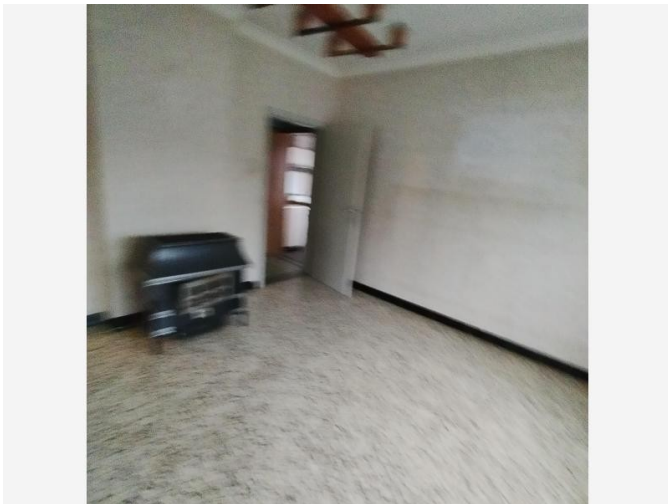
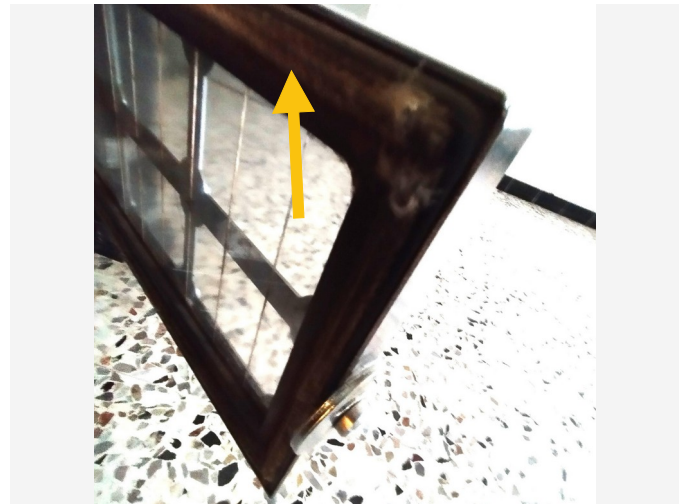
| Opmerking | <p>De kachel is buiten gebruik.</p> <p>De vermelde oppervlaktes en volumes betreffen een beredeneerde schatting. Er worden geen rechten verleend aan deze oppervlaktes/volumes</p> |

- Eenvoudige handelingen: mag via doe-het-zelf of door werknemer(s) met opleidingsattest eenvoudige handelingen  
Bij het verwijderen van asbestkoord komt relatief veel stof vrij, deze goed vochtig maken door verneveling,

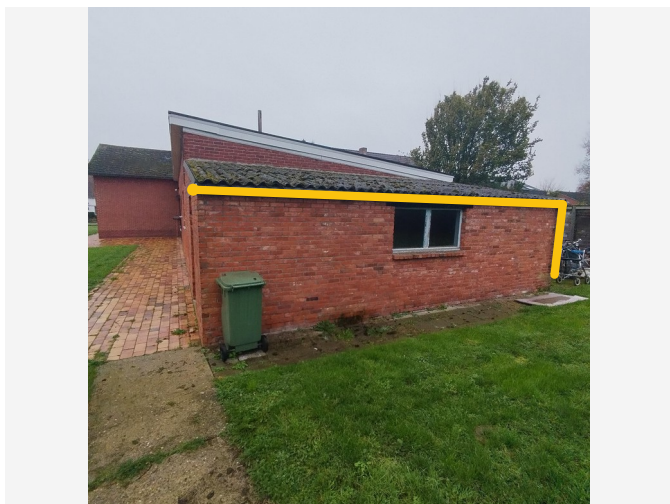
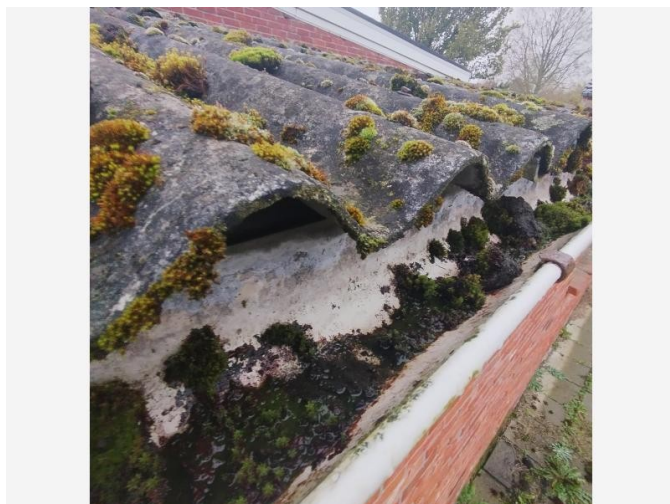
| Opmerking | <p>+/- 8lm Dakgoot/afvoerbuys.</p> <p>De vermelde oppervlaktes, diktes, gewichten en volumes betreffen een bereedeneerde schatting. Er worden geen rechten verleend aan deze oppervlaktes/diktes/volumes.</p> |

- Eenvoudige handelingen: mag via doe-het-zelf of door werknemer(s) met opleidingsattest eenvoudige handelingen  
Het slib kan voorzichtig uitgeschept worden worden, extra te bevochtigen om stof te voorkomen  
Standaard dragen van de nodige wegwerp beschermingsmiddelen FFP 3 masker , handschoenen en tyvec CAT III type 5-6  
Verpakken in plastic folie en afvoeren naar het containerpark. De dakgoot grondig reinigen met water of indien beschadigd ook verwijderen.

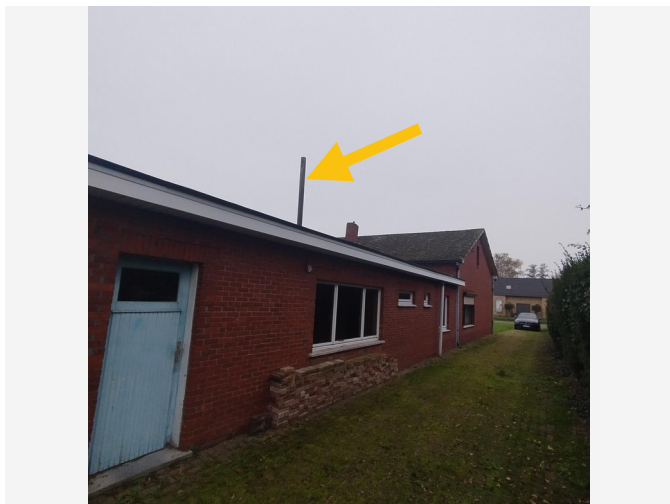
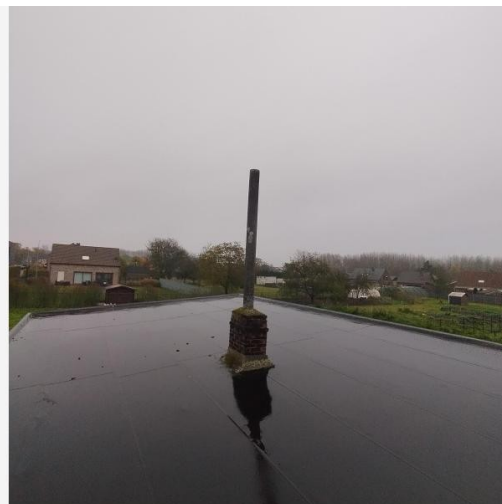
| Opmerking | <p>Op het dak is een schouwbus aanwezig.</p> <p>De vermelde oppervlaktes, diktes en volumes betreffen een beredeneerde schatting. Er worden geen rechten verleend aan deze oppervlaktes/diktes/volumes.</p> |

De buis kan voorzichtig losgebeiteld worden , extra bevochtigen om stof te voorkomen

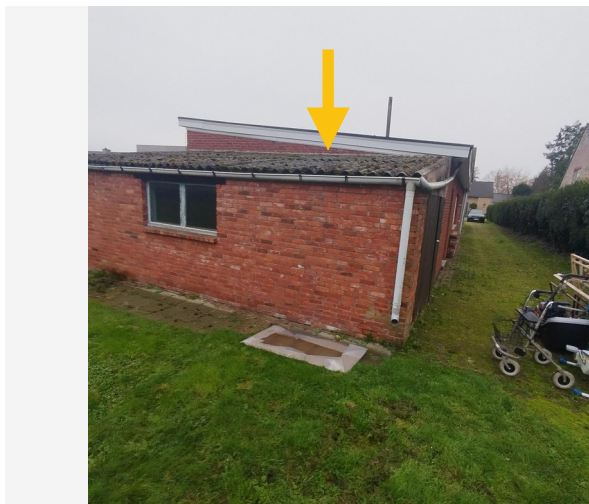
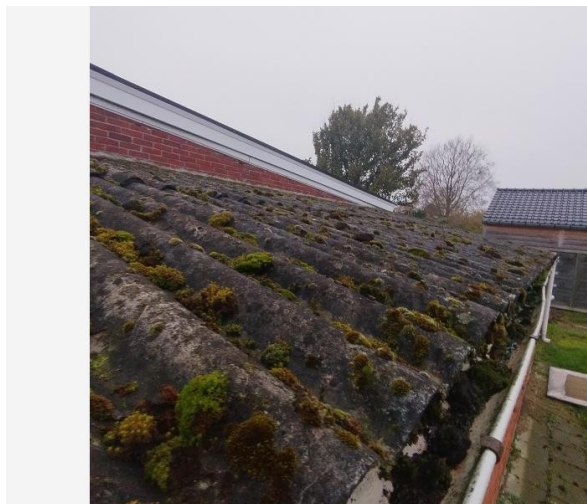
| Opmerking | <p>De golfplaten zijn visueel en volgens expertise als asbestverdacht beschouwd.</p> <p>De vermelde oppervlaktes, diktes en volumes betreffen een beredeneerde schatting. Er worden geen rechten verleend aan deze oppervlaktes/diktes/volumes.</p> |

Indien mogelijk de ondervloer afdekken , golfplaten voorzichtig verwijderen, extra fixeren, niet breken , niet gooien, onmiddellijk verpakken of voorzichtig in container met asbest bag plaatsen. Voldoende benevelen/bevochtigen tijdens de duur van de werken. Indien golfplaten in slechte staat zijn en kans bestaat op breken : Eenvoudige handeling opgeleid personeel , alle werknemer(s) moeten wel beschikken over een opleidingsattest eenvoudige handelingen 8u

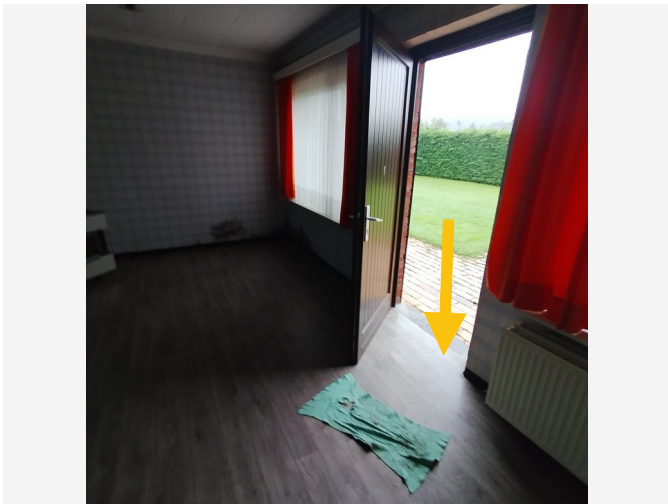
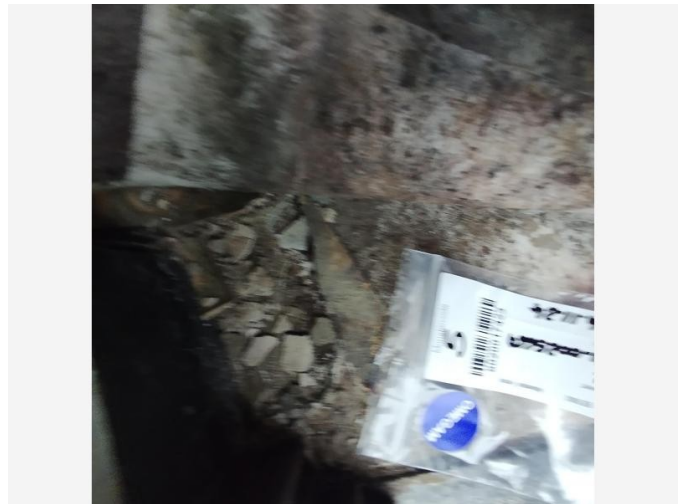
| Opmerking | <p>De vinyvloer wordt afgeschermd door een niet asbest-verdachte vinylvloer.</p> <p>De bovenzijde bestaat uit kunststof (vinyl). De onderzijde van het vloerzeil bestaat uit karton.</p> <p>De vermelde oppervlaktes, diktes en volumes betreffen een beredeneerde schatting. Er worden geen rechten verleend aan deze oppervlaktes/diktes/volumes.</p> |

- Hermetische zone (erkend asbestverwijderaar)  
bevestiging gelijmd (wit of zwarte lijm) : HZ Erkend saneerder . Bij het lostrekken van de vinyl zal de onderlaag scheuren. Een kartonnen onderlaag is losgebonden.

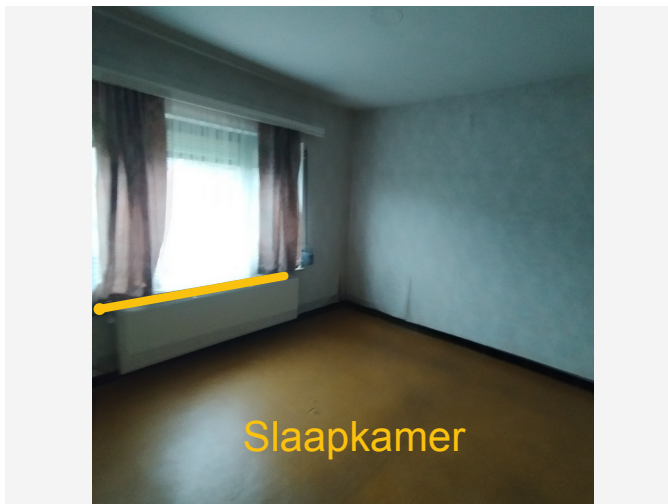
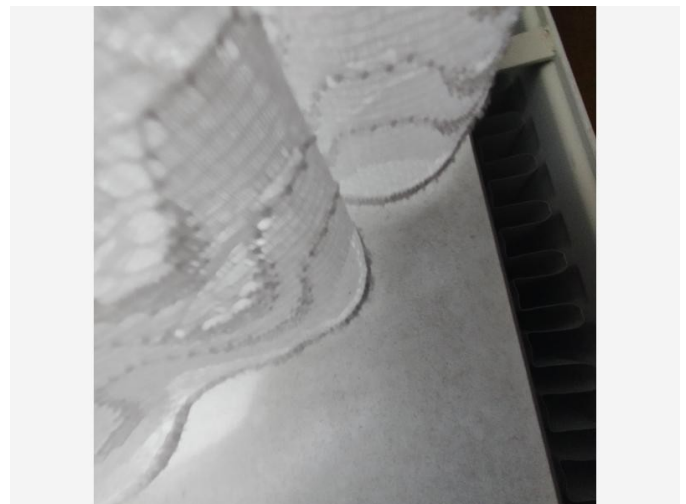
| Opmerking | Visueel verdacht beschouwd.<br><br>+- 24LM<br><br>De vermelde oppervlaktes, diktes, gewichten en volumes betreffen een beredeneerde schatting. Er worden geen rechten verleend aan deze oppervlaktes/diktes/volumes. |

- Eenvoudige handelingen: mag via doe-het-zelf of door werknemer(s) met opleidingsattest eenvoudige handelingen  
EH via doe-het zelf : De dorpels of tabletten kunnen voorzichtig losgebeiteld worden, zonder de toepassing zelf te breken , extra bevochtigen om stof te voorkomen  
Standaard dragen van de nodige wegwerp beschermingsmiddelen FFP 3 masker , handschoenen en tyvec CAT III type 5-6

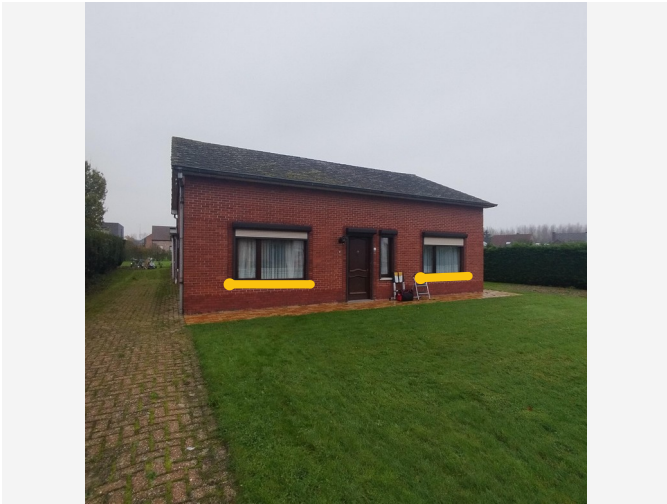
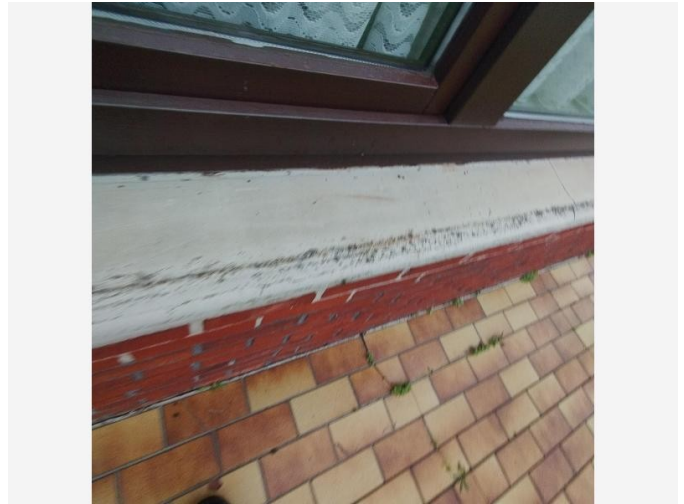
| Opmerking | <p>Visueel verdacht beschouwd.</p> <p>+/- 24 Lm</p> <p>De vermelde oppervlaktes, diktes, gewichten en volumes betreffen een beredeneerde schatting. Er worden geen rechten verleend aan deze oppervlaktes/diktes/volumes.</p> |

- Eenvoudige handelingen: mag via doe-het-zelf of door werknemer(s) met opleidingsattest eenvoudige handelingen  
EH via doe-het zelf : De dorpels of tabletten kunnen voorzichtig losgebeiteld worden, zonder de toepassing zelf te breken , extra bevochtigen om stof te voorkomen  
Standaard dragen van de nodige wegwerp beschermingsmiddelen FFP 3 masker , handschoenen en tyvec CAT III type 5-6

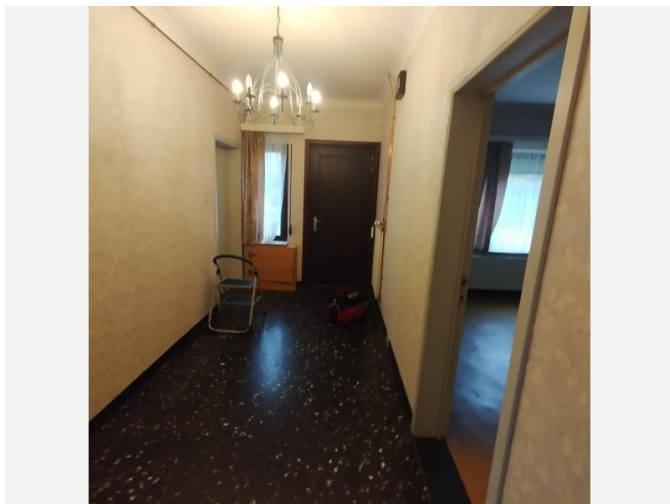
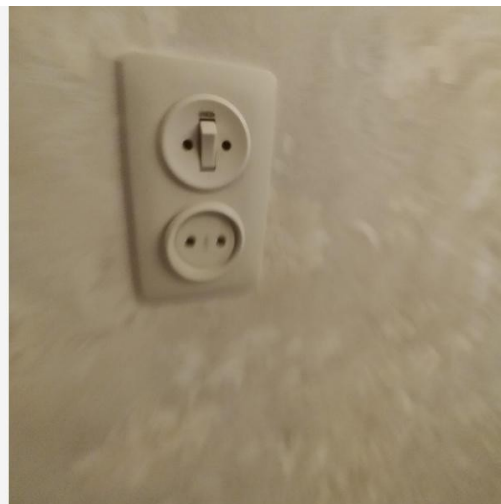
| Opmerking | <p>Het is moeilijk te bepalen of de bakeliettoepassingen in de woning ook effectief asbesthoudend zijn (het kan ook gaan om de asbestvrije variant).</p> <p>-Er werd geen monster genomen omw beschadiging aan een elektrisch gerelateerde toepassing, extra controle bij verwijdering van het verdacht materiaal. Vermoedelijk zullen de toepassingen verwijderd worden bij aanpassing van het elektriciteitsnetwerk.</p> <p>De vermelde oppervlaktes en volumes betreffen een beredeneerde schatting. Er worden geen rechten verleend aan deze oppervlaktes/volumes</p> |

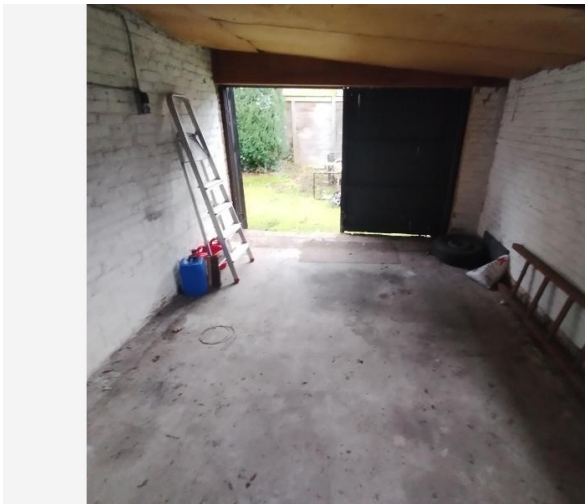
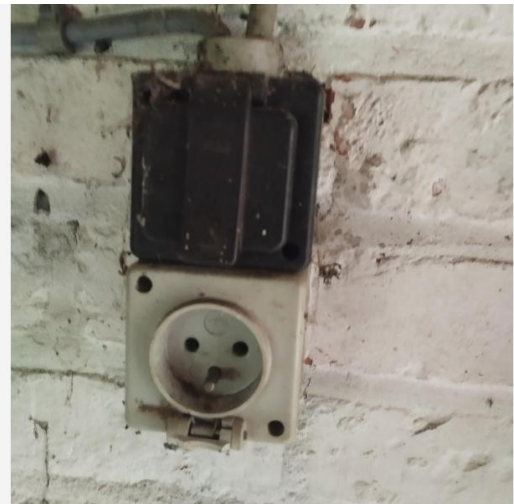
| Opmerking | <p>Het is moeilijk te bepalen of de bakeliettoepassingen in de woning ook effectief asbesthoudend zijn (het kan ook gaan om de asbestvrije variant).</p> <p>-Er werd geen monster genomen omw beschadiging aan een elektrisch gerelateerde toepassing, extra controle bij verwijdering van het verdacht materiaal. Vermoedelijk zullen de toepassingen verwijderd worden bij aanpassing van het elektriciteitsnetwerk.</p> <p>De vermelde oppervlaktes en volumes betreffen een beredeneerde schatting. Er worden geen rechten verleend aan deze oppervlaktes/volumes</p> |

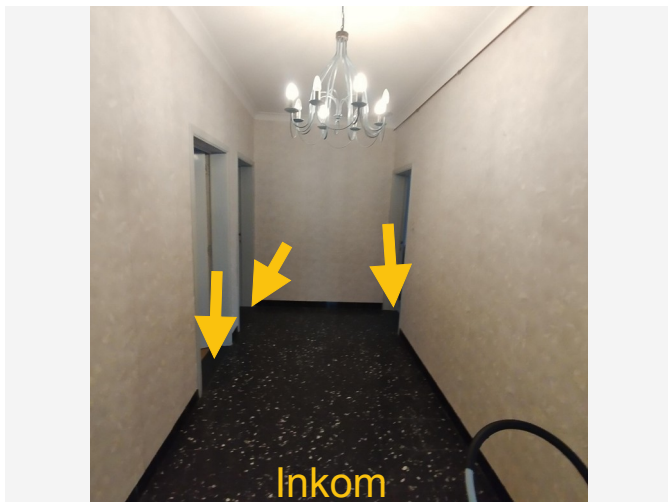
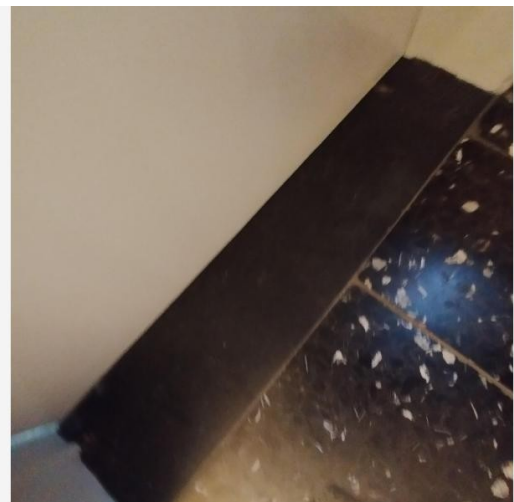
| Opmerking | Visueel verdacht beschouwd.<br><br>+- 5Lm<br><br>De vermelde oppervlaktes, diktes, gewichten en volumes betreffen een beredeneerde schatting. Er worden geen rechten verleend aan deze oppervlaktes/diktes/volumes. |

- Eenvoudige handelingen: mag via doe-het-zelf of door werknemer(s) met opleidingsattest eenvoudige handelingen  
EH via doe-het zelf : De dorpels of tabletten kunnen voorzichtig losgebeiteld worden, zonder de toepassing zelf te breken , extra bevochtigen om stof te voorkomen  
Standaard dragen van de nodige wegwerp beschermingsmiddelen FFP 3 masker , handschoenen en tyvec CAT III type 5-6

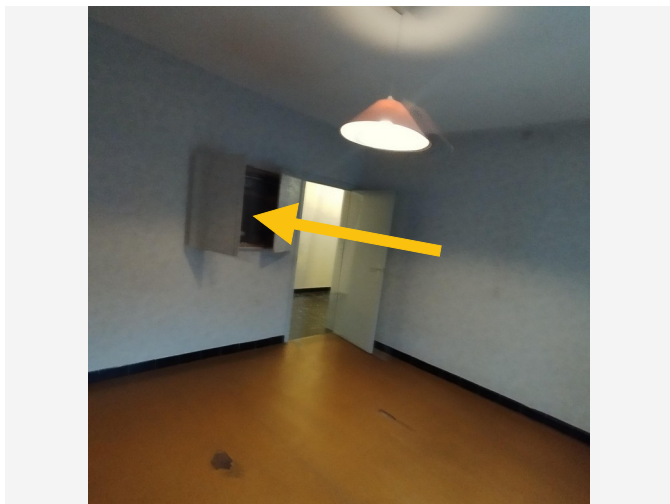
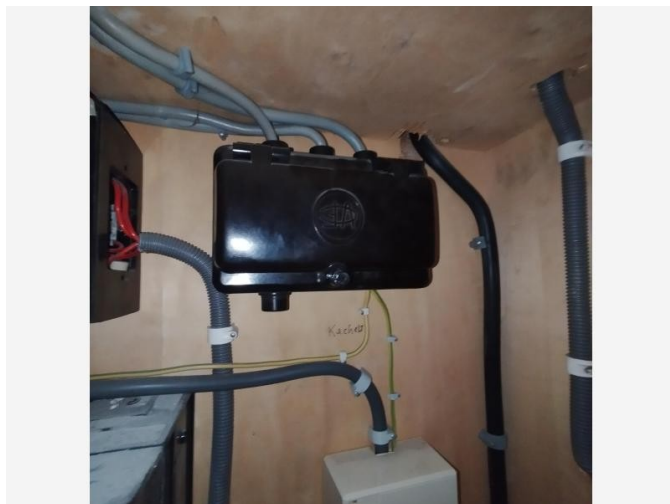
| Opmerking | <p>Het is moeilijk te bepalen of de bakeliettoepassingen in de woning ook effectief asbesthoudend zijn (het kan ook gaan om de asbestvrije variant).</p> <p>-Er werd geen monster genomen omw. beschadiging aan een elektrisch gerelateerde toepassing, extra controle bij verwijdering van het verdacht materiaal. Vermoedelijk zullen de toepassingen verwijderd worden bij aanpassing van het elektriciteitsnetwerk.</p> <p>De vermelde oppervlaktes en volumes betreffen een beredeneerde schatting. Er worden geen rechten verleend aan deze oppervlaktes/volumes</p> |
