Asbestinventarisatetest

Steenweg op Tielen 2, 2300 Turnhout

Attestnummer : 20250127-000260.000

Uitgegeven op : 27.01.2025

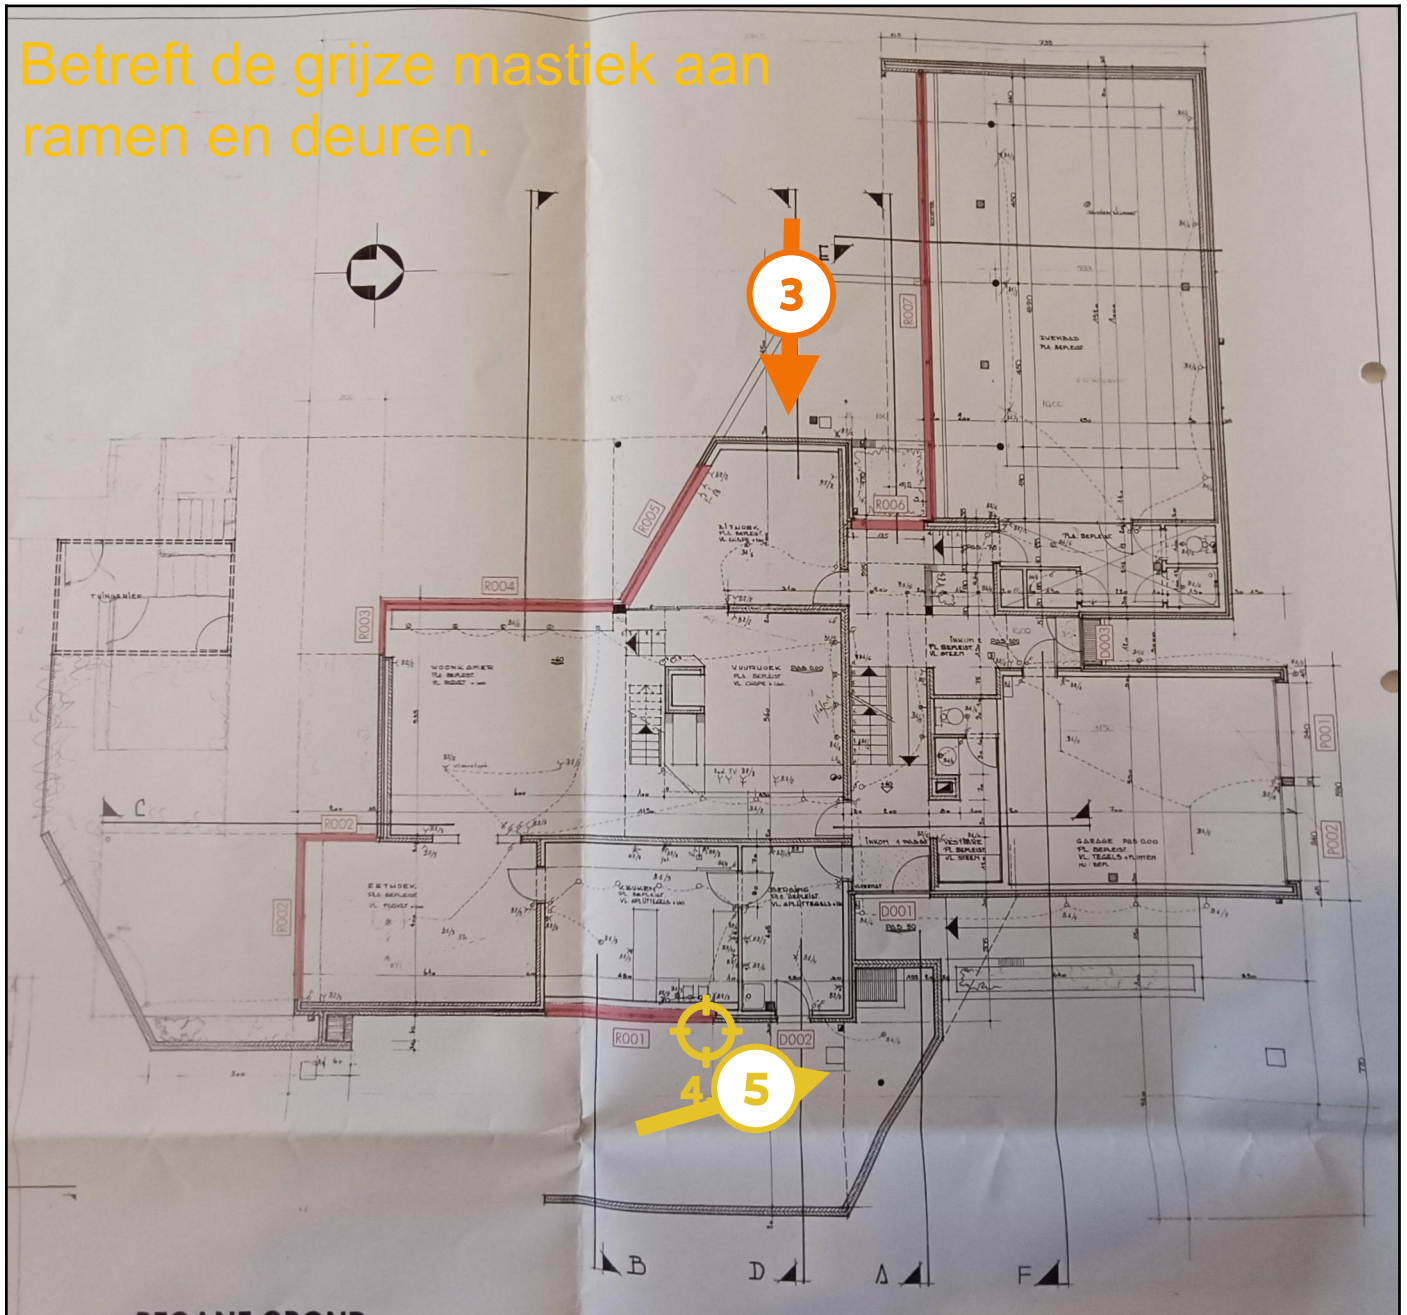
Plan 1.1: Gelijkvloers

Betreft de grijze mastiek aan ramen en deuren.

Beschrijving	Type	Actie
3. 2x asbestcementen buis	Asbestmateriaal	Verwijderen
4. Mastiek aan ramen en deuren (grijze kleur)	Asbestmateriaal	Zorgvuldig beheren
4.1 Code: 4	Puntmonster	-

5. Verloren bekistingspaal

Asbestmateriaal

Zorgvuldig beheren

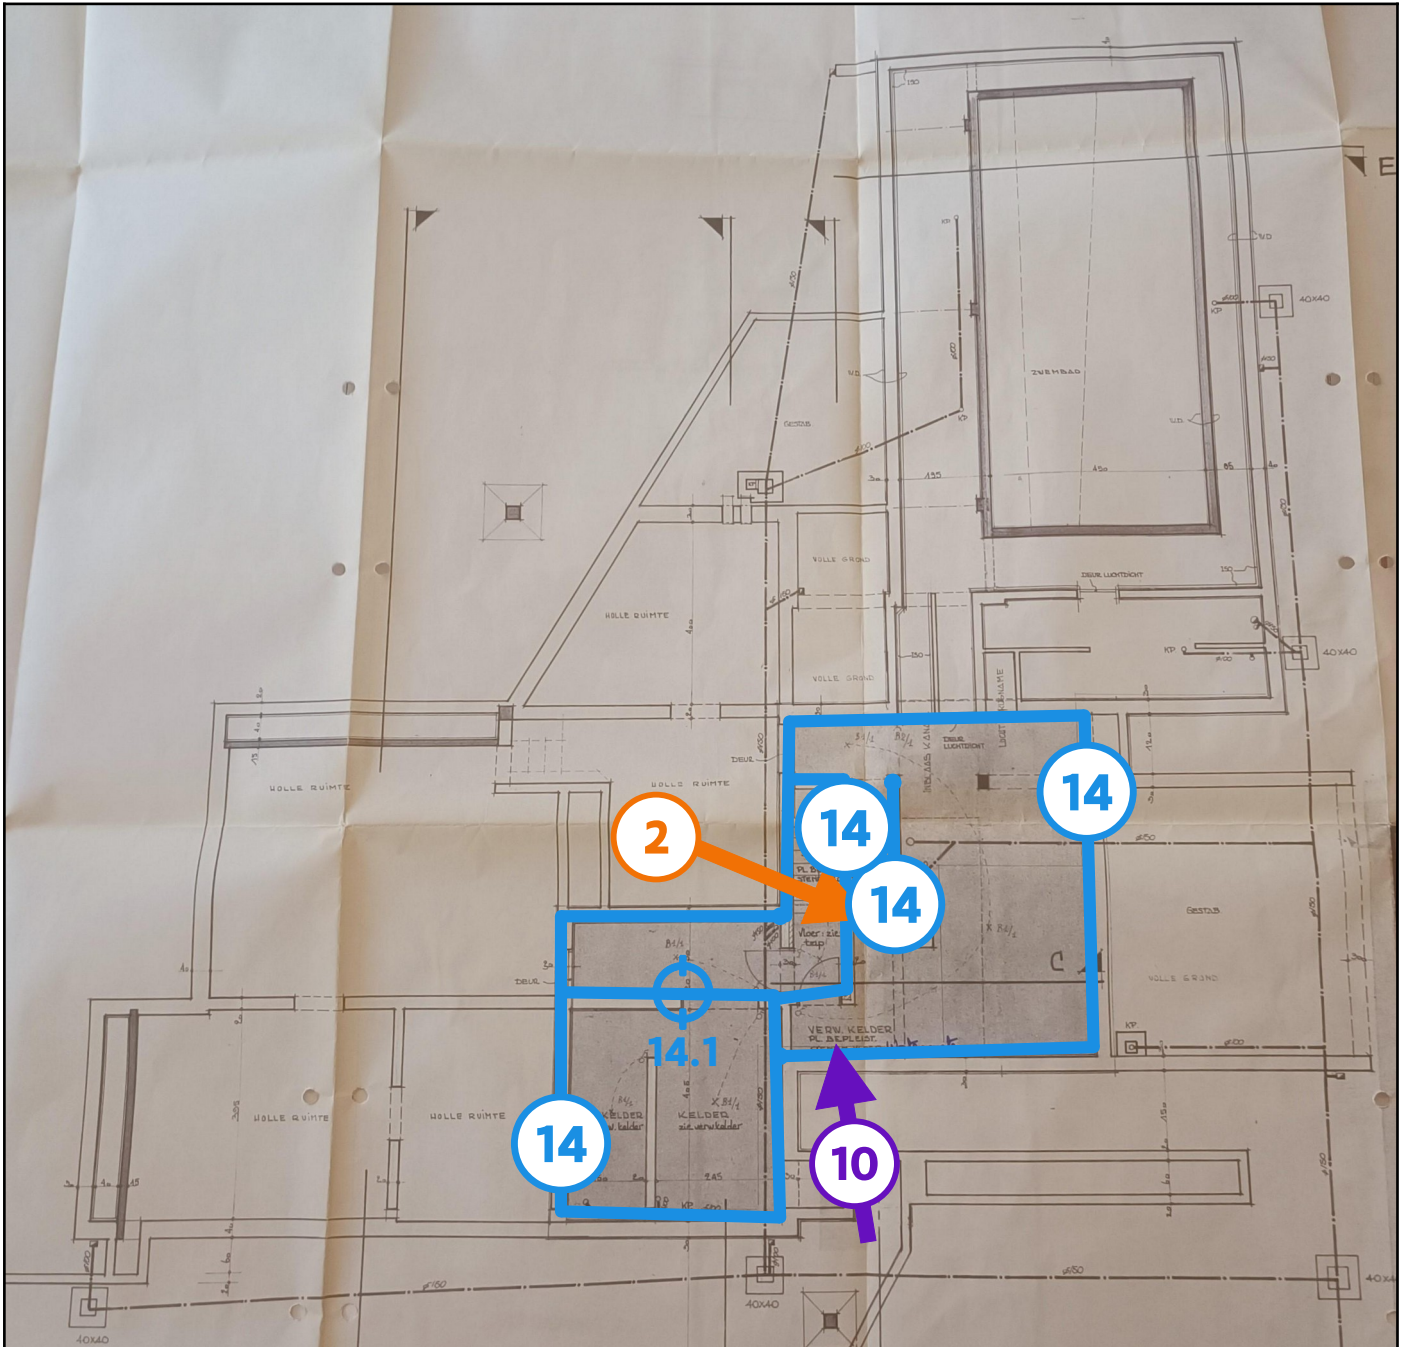
Plan 1.5: Fundering - Kelder

Beschrijving	Type	Actie
2. Roetluik kelder	Asbestmateriaal	Verwijderen
10. Thermische leidingisolatie: zwarte mouche (wit geschilderd)	Advies	-
14. Cementbezetting kelder	Geen asbest	-

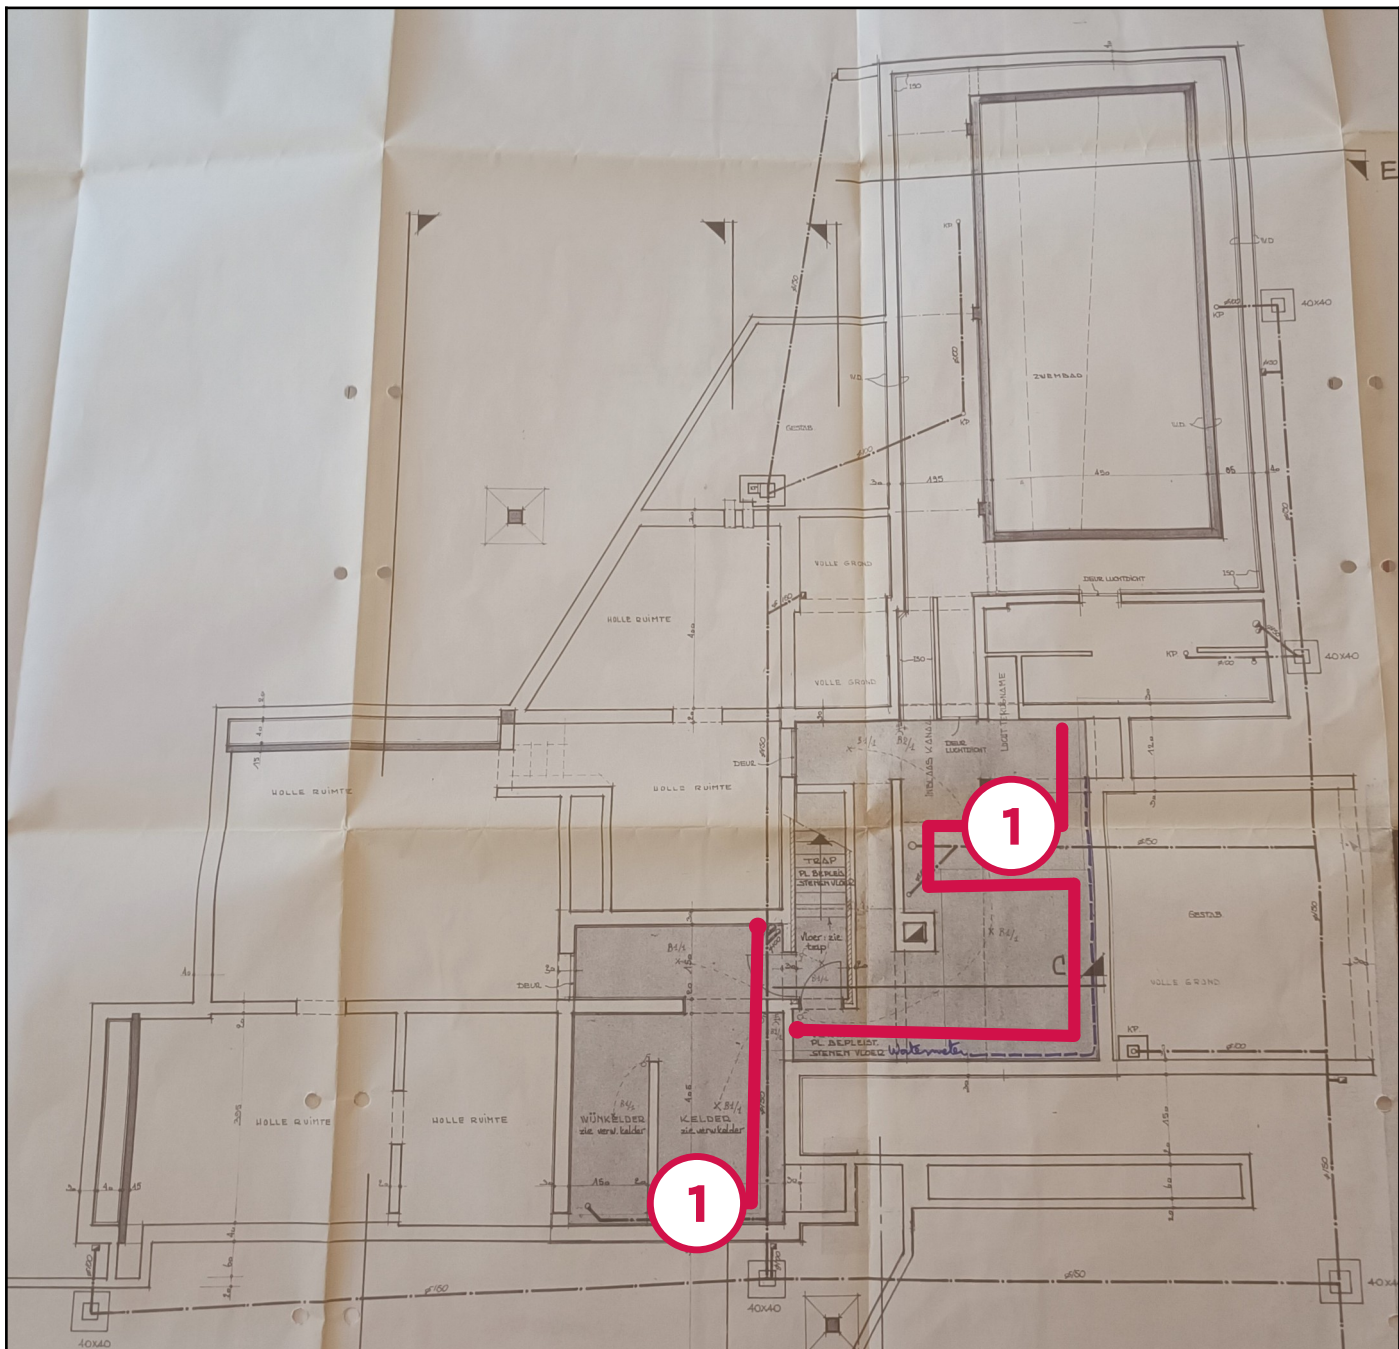
Plan 1.7: Fundering - Kelder

Beschrijving	Type	Actie
1. Thermische leidingisolatie kelder	Asbestmateriaal	Dringend verwijderen

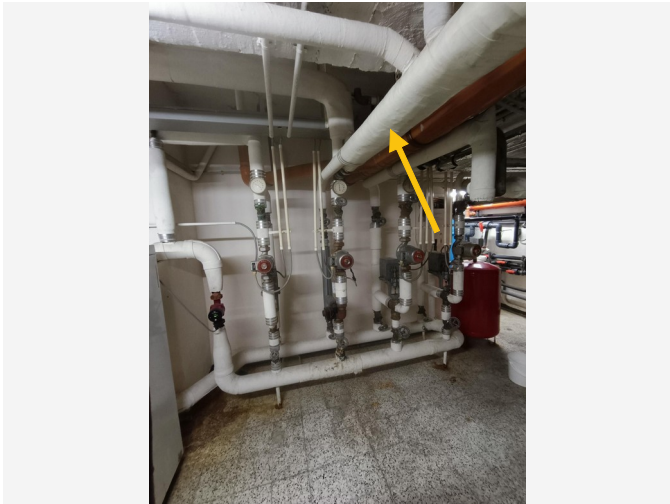
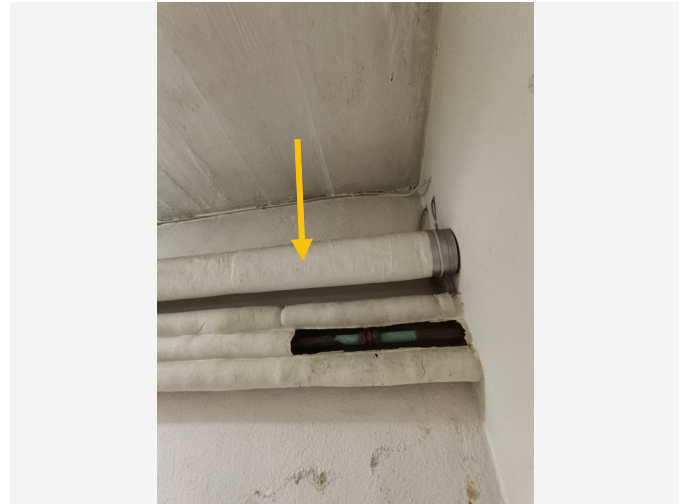
Dringend verwijderen

Eindbeoordeling materiaalrisico	Hoog materiaalrisico en/of hoge kans op vezelvrijgave
---------------------------------	---

Gebondenheid	Categorie 2: niet-hechtgebonden met matrix
Asbestsoort (vezeltype)	Crocidoliet aanwezig
Asbestconcentratie	Hoog ($\geq 50\%$)
Afschermingsgraad van het gehele materiaal	Geheel of deels (ook) vrij aan de binnenlucht
Toestand van het materiaal	Licht beschadigd, licht verweerd. Intact calciumsilicaatmateriaal of categorie III 'gebondenheid'

Beschrijving	Thermische leidingisolatie kelder
Omgeving	Binnen
Primaire drager	HVAC infrastructuur en uitrusting
Asbestmateriaal	In-situ afwerkingslagen - Thermische isolatie
Bindmiddel van asbestmateriaal	Gips - kalk
Gebondenheid op basis van bindmiddel	Niet-hechtgebonden
Hoeveelheid (lengte - omtrek - dikte - aantal)	<ul style="list-style-type: none"> • 60,00 m - 25,00 cm - 2,00 cm - 1 stuk
Totaal volume	0,30 m ³
Eenvoudig bereikbaar	Ja
Bevestigingswijze	<ul style="list-style-type: none"> • Verlijmd, ingegoten, versmeerd
Identificatiemethode	<p>Vaststelling zonder monstername</p> <p>Motivatie: Op vraag van de eigenaar-opdrachtgever werd geen monstername uitgevoerd</p>
Destructieve handeling voor identificatie	Nee
Opmerking	<p>De vermelde lengtes, omtrekken en diktes betreffen een beredeneerde schatting. Er worden geen rechten verleend aan deze lengtes, omtrekken en diktes . De dikte is een schatting en is daarom niet altijd representatief.</p> <p>In overleg met de eigenaar werd er geen staalname van de toepassing afgenomen. Ondertekend document werd toegevoegd aan de bewijsdocumenten.</p>

- Zorg voor een veilig beheer. Vermijd het beschadigen van het asbestmateriaal. Controleer de toestand jaarlijks op wijzigingen.

- Hermetische zone (erkend asbestverwijderaar)
Gipsisolatie wordt losgesneden van dragermateriaal (leiding), asbesthoudend gips zal gemakkelijk verbrossen en is losgebonden. Om geen asbestvezels te verspreiden naar de omgeving, dient dit in hermetische zone verwijderd te worden.

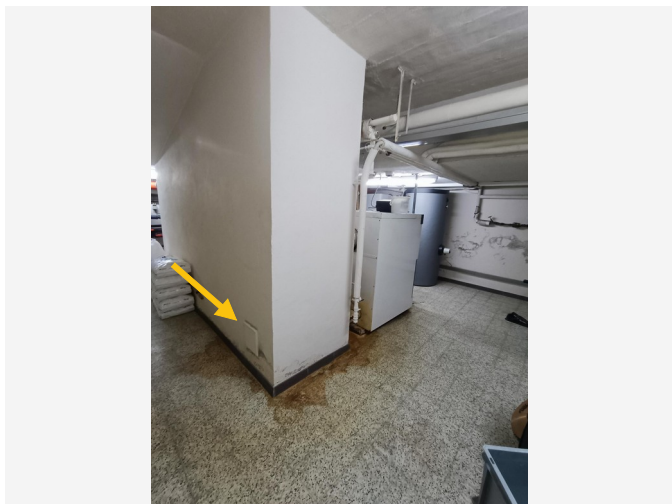
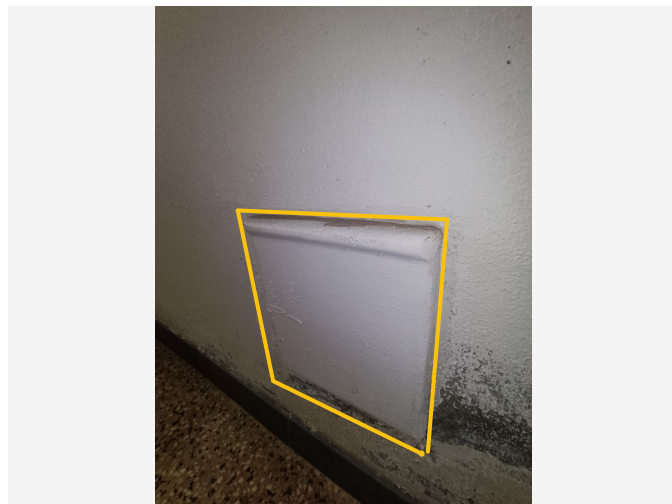
Verwijderen

Eindbeoordeling materiaalrisico	Verhoogd materiaalrisico en/of verhoogde kans op vezelvrijgave
---------------------------------	--

Gebondenheid	Categorie 1: hechtgebonden in oorsprong
Asbestsoort (vezeltype)	Crocidoliet aanwezig
Asbestconcentratie	Laag (< 50%)
Afschermingsgraad van het gehele materiaal	Geheel of deels (ook) vrij aan de binnenlucht
Toestand van het materiaal	Licht beschadigd, licht verweerd. Intact calciumsilicaatmateriaal of categorie III 'gebondenheid'

Beschrijving	Roetluik kelder
Omgeving	Binnen
Primaire drager	HVAC infrastructuur en uitrusting
Asbestmateriaal	Brandwerende afsluiting (prefab geheel) - Luik
Bindmiddel van asbestmateriaal	Cement
Gebondenheid op basis van bindmiddel	Hecht
Hoeveelheid (gewicht - aantal)	<ul style="list-style-type: none">• 5,00 kg - 1 stuk
Totaal gewicht	5,00 kg
Eenvoudig bereikbaar	Ja
Bevestigingswijze	<ul style="list-style-type: none">• Geklemd
Identificatiemethode	Vaststelling zonder monstername
Destructieve handeling voor identificatie	Nee
Opmerking	De vermelde oppervlaktes, diktes, gewichten en volumes betreffen een beredeneerde schatting. Er worden geen rechten verleend aan deze oppervlaktes/diktes/volumes.

- Zorg voor een veilig beheer. Vermijd het beschadigen van het asbestmateriaal. Controleer de toestand jaarlijks op wijzigingen.

- Eenvoudige handelingen: mag via doe-het-zelf of door werknemer(s) met opleidingsattest eenvoudige handelingen
Het roetluikje kan voorzichtig uitgeschoven of losgebeiteld worden, extra bevochtigen om stof te voorkomen

Standaard dragen van de nodige wegwerp beschermingsmiddelen FFP 3 masker, handschoenen en tyvec CAT III type 5-6

Verpakken in plastic folie en afvoeren naar het containerpark als hechtgebonden asbestafval.

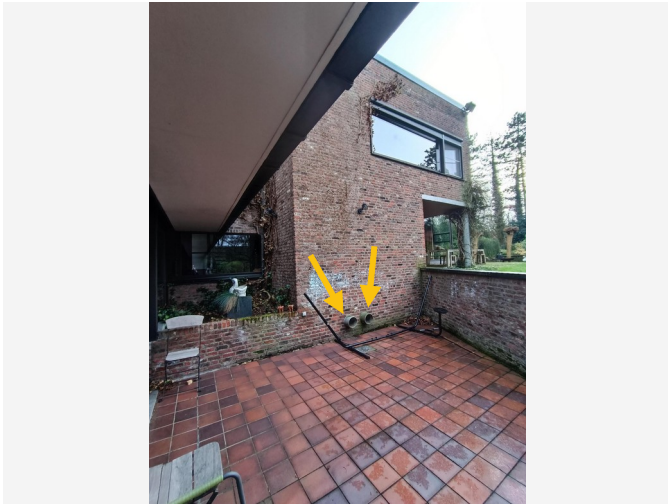
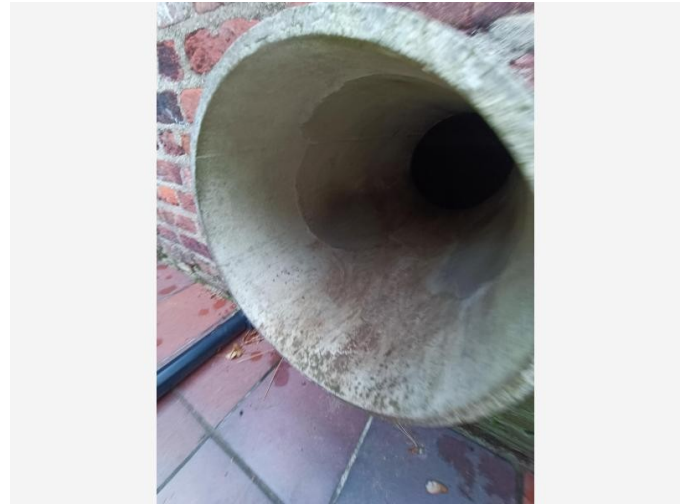
Verwijderen

Eindbeoordeling materiaalrisico	Verhoogd materiaalrisico en/of verhoogde kans op vezelvrijgave
---------------------------------	--

Gebondenheid	Categorie 1: hechtgebonden in oorsprong
Asbestsoort (vezeltype)	Crocidoliet aanwezig
Asbestconcentratie	Laag (< 50%)
Afschermingsgraad van het gehele materiaal	Geheel of deels (ook) vrij aan de binnenlucht
Toestand van het materiaal	Licht beschadigd, licht verweerd. Intact calciumsilicaatmateriaal of categorie III 'gebondenheid'

Beschrijving	2x asbestcementen buis
Omgeving	Grenst aan binnen- en buitenlucht
Primaire drager	HVAC infrastructuur en uitrusting
Asbestmateriaal	Buis, koker, leiding, pijp, doorvoer
Bindmiddel van asbestmateriaal	Cement
Gebondenheid op basis van bindmiddel	Hecht
Hoeveelheid (lengte - omtrek - dikte - aantal)	<ul style="list-style-type: none">• 1,00 m - 20,00 cm - 2,00 cm - 2 stuks
Totaal volume	0,008 m ³
Eenvoudig bereikbaar	Ja
Bevestigingswijze	<ul style="list-style-type: none">• Geklemd• Verlijmd, ingegoten, versmeerd
Identificatiemethode	Vaststelling zonder monsternamen
Destructieve handeling voor identificatie	Nee
Opmerking	Bij werken (dak of reiniging schouw) kan een stelling geplaatst worden , het is niet duidelijk of er asbestverdachte materialen aanwezig zijn in de schouw.

- Zorg voor een veilig beheer. Vermijd het beschadigen van het asbestmateriaal. Controleer de toestand jaarlijks op wijzigingen.

- Eenvoudige handelingen: mag via doe-het-zelf of door werknemer(s) met opleidingsattest eenvoudige handelingen

De buis kan voorzichtig losgebeiteld worden, extra bevochtigen om stof te voorkomen

Standaard dragen van de nodige wegwerp beschermingsmiddelen FFP 3 masker, handschoenen en tyvec CAT III type 5-6

Bij de gemeente/containerpark afsluitzakken halen om dubbel in te pakken en af te voeren naar het containerpark als hechtgebonden asbestafval.

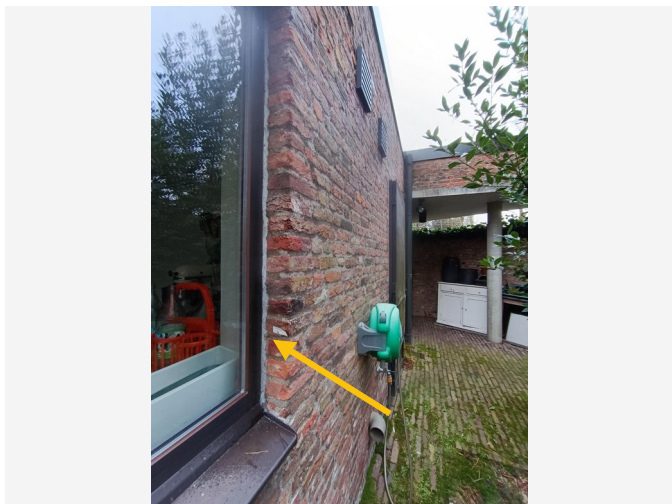
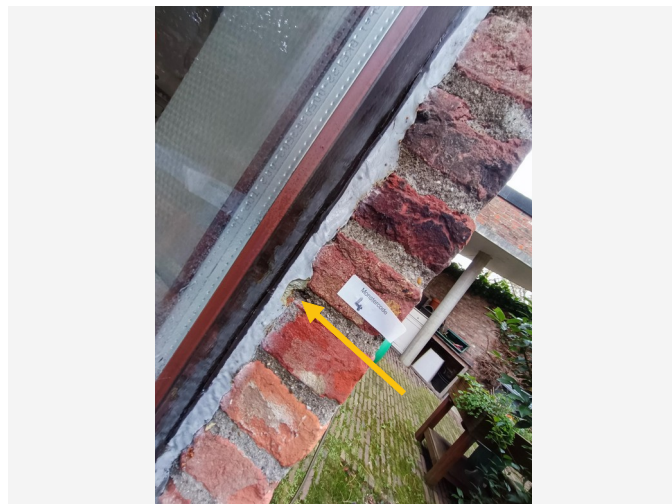
Zorgvuldig beheren

Eindbeoordeling materiaalrisico	Laag materiaalrisico en/of verlaagde kans op vezelvrijgave
---------------------------------	--

Gebondenheid	Categorie 1: hechtgebonden in oorsprong
Asbestsoort (vezeltype)	Alleen chrysotiel
Asbestconcentratie	Laag (< 50%)
Afschermingsgraad van het gehele materiaal	Geheel of deels vrij aan de buitenlucht
Toestand van het materiaal	Licht beschadigd, licht verweerd. Intact calciumsilicaatmateriaal of categorie III 'gebondenheid'

#	Type	Referentie	Resultaat
4.1	Puntmonster	4	Chrysotiel

Beschrijving	Mastiek aan ramen en deuren (grijze kleur)
Omgeving	Buiten
Primaire drager	Wandopening verticaal (raam, deur, ...)
Asbestmateriaal	In-situ afwerkingslagen - Pasta, stopverf, voegsel, stopsel, vulsel, mastiek, kitten, ...
Bindmiddel van asbestmateriaal	Kitten, mastiek, pasta
Gebondenheid op basis van bindmiddel	Hecht
Hoeveelheid (gewicht - aantal)	<ul style="list-style-type: none">• 10,00 kg - 1 stuk
Totaal gewicht	10,00 kg
Eenvoudig bereikbaar	Ja
Bevestigingswijze	<ul style="list-style-type: none">• Verlijmd, ingegoten, versmeerd
Identificatiemethode	Vaststelling met monstername
Destructieve handeling voor identificatie	Nee
Opmerking	Betreft de grijze mastiek aan ramen en deuren. Het gewicht is een beredeneerde schatting. Er worden geen rechten verleend aan deze oppervlaktes. De dikte is een schatting die voorkomt uit de monsterplaatsen en is daarom niet altijd representatief

- Zorg voor een veilig beheer. Vermijd het beschadigen van het asbestmateriaal. Controleer de toestand jaarlijks op wijzigingen.

- Eenvoudige handelingen: mag via doe-het-zelf of door werknemer(s) met opleidingsattest eenvoudige handelingen
De toepassing extra fixeren en losbeitelen

Standaard dragen van de nodige wegwerp beschermingsmiddelen FFP 3 masker , handschoenen en tyvec CAT III type 5-6
- Eenvoudige handelingen: enkel door erkend asbestverwijderaar
De saneerder motiveert de verwijderingsmethode in het werkplan. Verwijdering met puntafzuiging dmv een stofzuiger met absoluut filter of methode inslijpen baksteen . Oud raamwerk word gerecycleerd , er mogen geen restanten aan het raamwerk achter blijven.

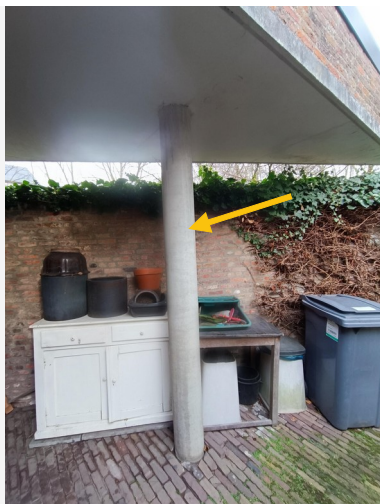
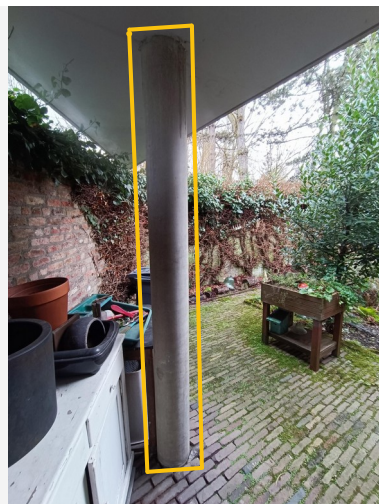
Zorgvuldig beheren

Eindbeoordeling materiaalrisico	Laag materiaalrisico en/of verlaagde kans op vezelvrijgave
---------------------------------	--

Gebondenheid	Categorie 1: hechtgebonden in oorsprong
Asbestsoort (vezeltype)	Crocidoliet aanwezig
Asbestconcentratie	Laag (< 50%)
Afschermingsgraad van het gehele materiaal	Geheel of deels vrij aan de buitenlucht
Toestand van het materiaal	Licht beschadigd, licht verweerd. Intact calciumsilicaatmateriaal of categorie III 'gebondenheid'

Beschrijving	Verloren bekistingspaal
Omgeving	Buiten
Primaire drager	Fundering-draagstructuur (horizontaal, verticaal)
Asbestmateriaal	Verloren bekisting - Buis, koker
Bindmiddel van asbestmateriaal	Cement
Gebondenheid op basis van bindmiddel	Hecht
Hoeveelheid (lengte - omtrek - dikte - aantal)	<ul style="list-style-type: none">• 2,50 m - 50,00 cm - 1,00 cm - 1 stuk
Totaal volume	0,013 m ³
Eenvoudig bereikbaar	Nee <ul style="list-style-type: none">• Het asbestmateriaal is bedekt (uitgezonderd laag verf, coating, behang, kunststof, textiel) en het wegnemen van het bedekkende materiaal kan niet zonder het bedekkende materiaal te beschadigen.
Bevestigingswijze	<ul style="list-style-type: none">• Verlijmd, ingegoten, versmeerd
Identificatiemethode	Vaststelling zonder monstername
Destructieve handeling voor identificatie	Nee
Opmerking	De vermelde oppervlaktes, diktes, gewichten en volumes betreffen een beredeneerde schatting. Er worden geen rechten verleend aan deze oppervlaktes/diktes/volumes.

- Zorg voor een veilig beheer. Vermijd het beschadigen van het asbestmateriaal. Controleer de toestand jaarlijks op wijzigingen.

- Eenvoudige handelingen: mag via doe-het-zelf of door werknemer(s) met opleidingsattest eenvoudige handelingen (bij afbreken van de constructie)

Wij adviseren door een aannemer of architect de stabiliteit te laten controleren.

Indien de paal in zijn geheel verwijderd kan worden is dit mogelijk volgens techniek EH.

Plaats indien nodig een andere steunpaal.

Extra bevochtigen van de bekistingspaal, beitel rondom de paal boven en onder voorzichtig los zonder de bekisting te breken, de bekistingspaal verpakken in plastic folie en afvoeren als hechtgebonden afval.

- Hermetische zone (erkend asbestverwijderaar)
Vermits het over verloren bekisting gaat, kan men deze eventueel afpikkeren in hermetische zone. De bouwkundige integriteit zal hierdoor geenszins worden aangetast. De steunpaal zelf bevindt zich binnen de verloren bekisting. Bij het wegpikkeren zal de asbestcementbuis gemakkelijk loskomen van de beton van de steunpaal.

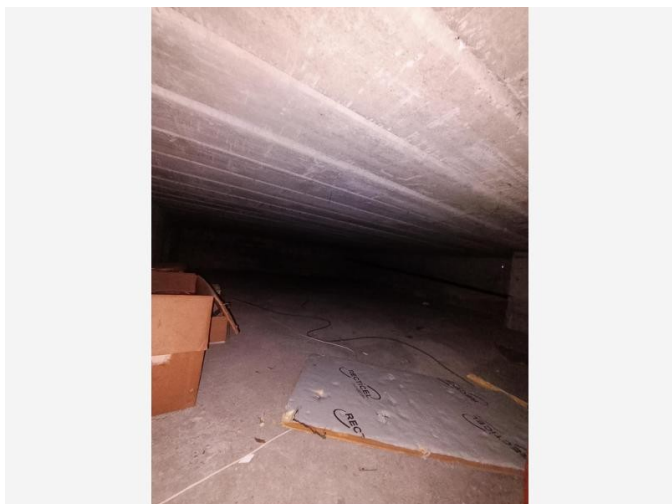
Situeringfoto

Permanente beperking

Reden: Het onderzoek kan niet uitgevoerd worden binnen de bepalingen van de Welzijnswet

Uitleg van de asbestdeskundige: In het inspectieprotocol behoort een ruimte lager dan 1,5 m niet tot het onderzoek.

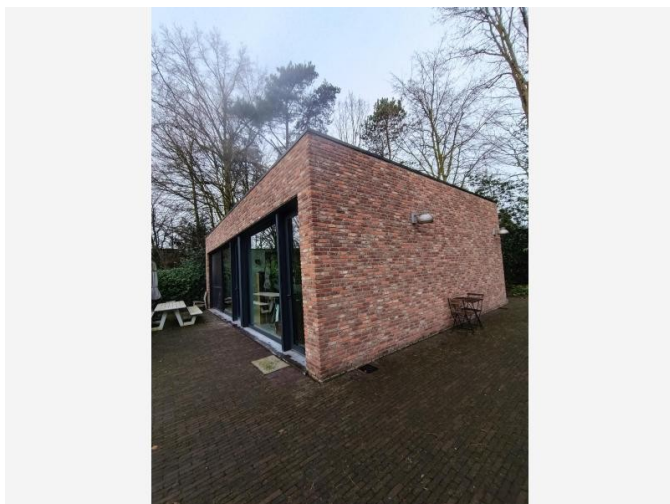
Situeringfoto

Uitgesloten van inspectie

Bouwjaar: 2018

Constructies gebouwd vanaf 2001 moeten niet onderzocht worden

Opmerking	Het bijgebouw is van het bouwjaar 2018 en is hierdoor niet-asbestverdacht. De nodige bewijslast werden toegevoegd aan de bewijsdocumenten.
-----------	--

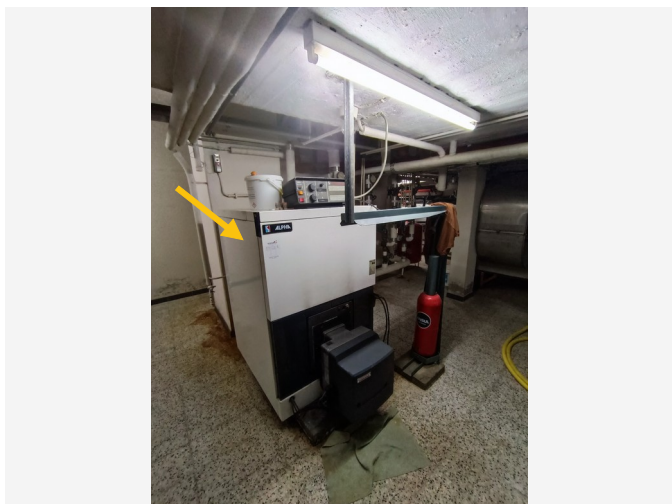
Vrije foto

Het bouwjaar is 1993, het exact gebruik van asbesthoudend materiaal is niet gekend. Laat de ketel controleren door een opgeleid techniker (basis 8 u asbest) tijdens het onderhoud.

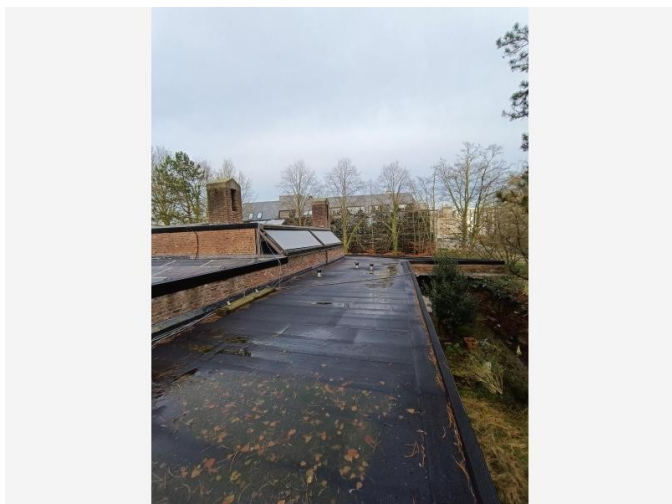
Vrije foto

De roofing werd vernieuwd in 2024 door firma "Asfalt Dakwerken" cfr. factuur 09/09/204 (zie bewijsdocumenten). We nemen aan dat bitumen geplaatst na 2001 niet asbesthoudend zijn. Het is niet duidelijk of er asbestverdachte onderlagen aanwezig. Het is aangewezen om extra controle uit te voeren tot op de drager bij eventuele renovatiewerken.

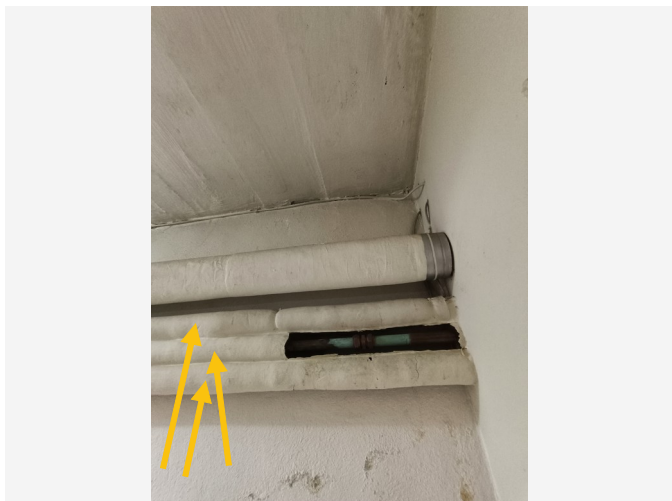
Vrije foto

De thermische leidingisolatie van "mouch" in zwarte kleuren (wit overschilderd) is niet-asbestverdacht.

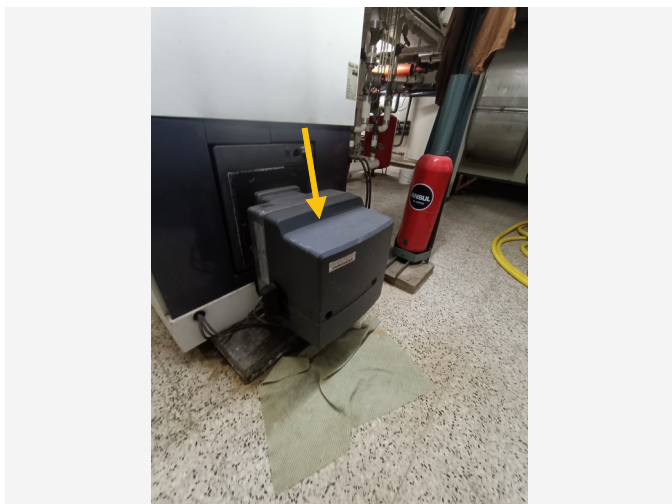
Vrije foto

Het bouwjaar is niet teruggevonden en het exact gebruik van asbesthoudend materiaal is niet gekend . Laat de ketel controleren door een opgeleid techniker (basis 8 u asbest) tijdens het onderhoud.

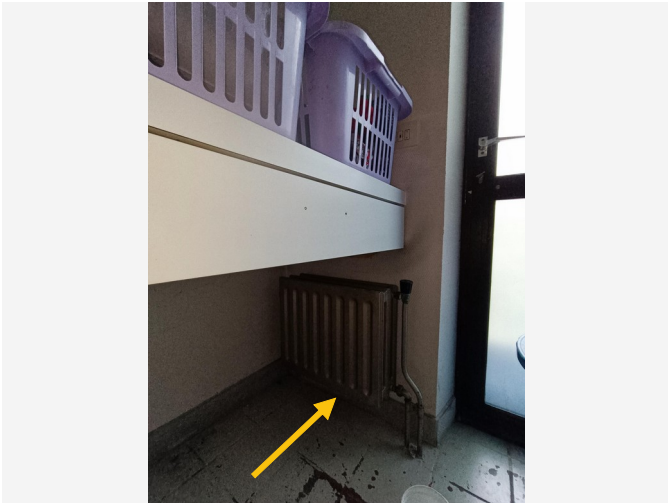
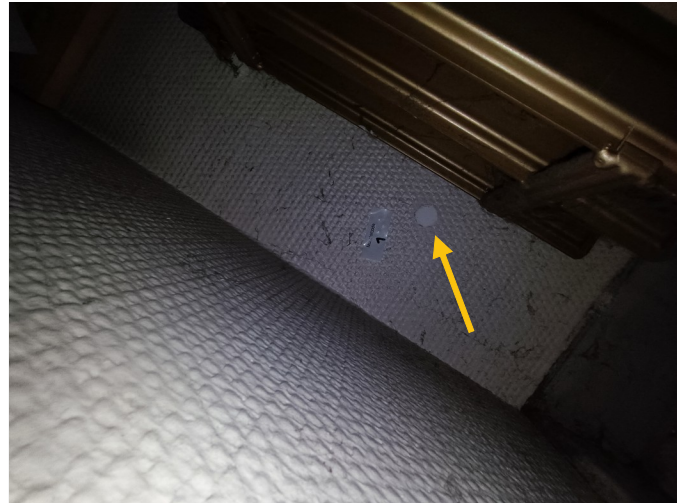
Fiche 12: Pleisterwerk muren

Geen asbest

#	Type	Referentie	Resultaat
12.1	Mengmonster	1	Geen asbest

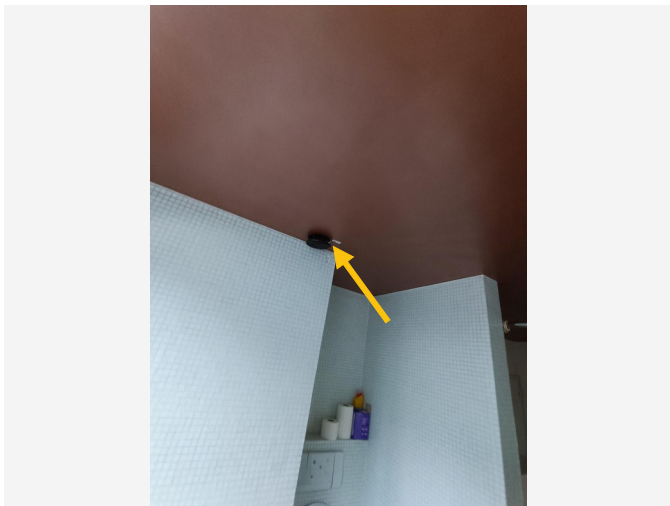
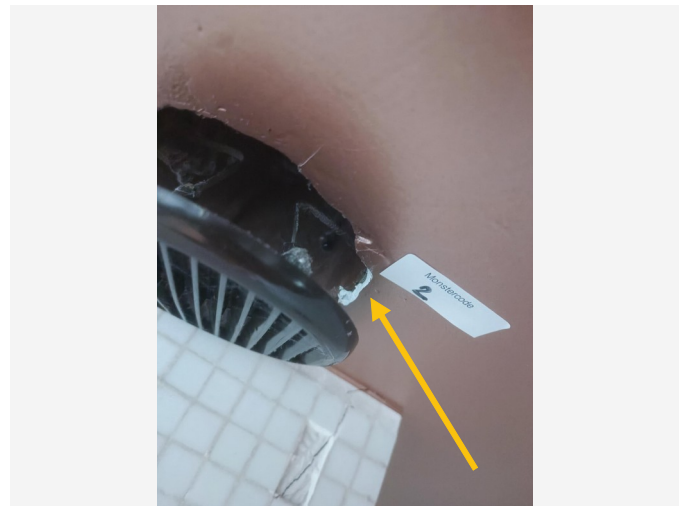
Fiche 13: Pleisterwerk plafonds

Geen asbest

#	Type	Referentie	Resultaat
13.1	Mengmonster	2	Geen asbest

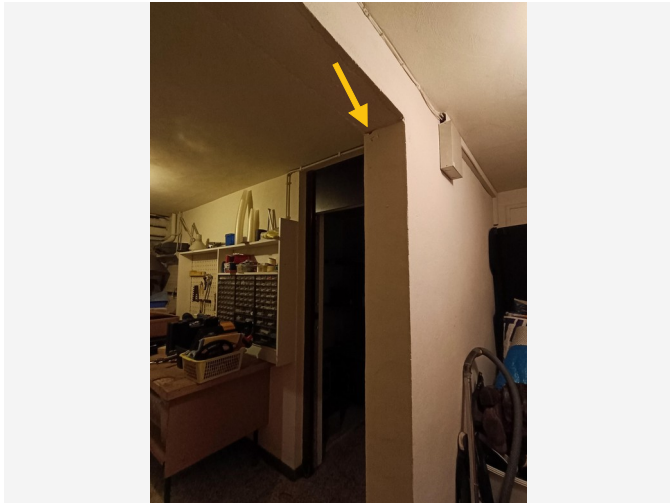
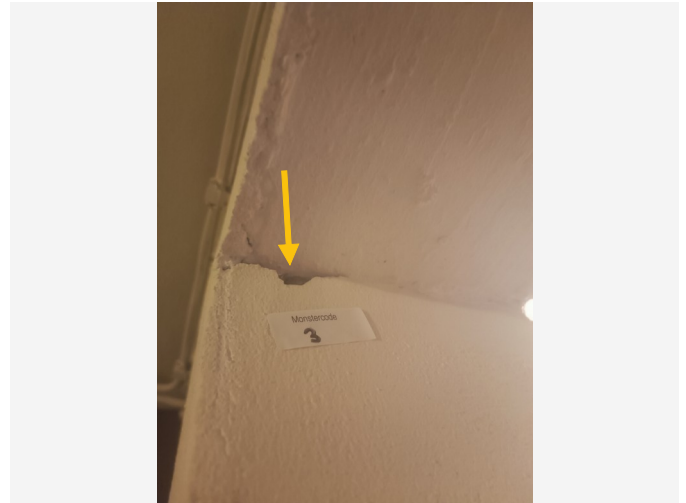
Fiche 14: Cementbezetting kelder

Geen asbest
