Asbestinventarisatetest

Goordijk 7, 2360 Oud-Turnhout

Attestnummer : 20240222-000198.000

Uitgegeven op : 22.02.2024

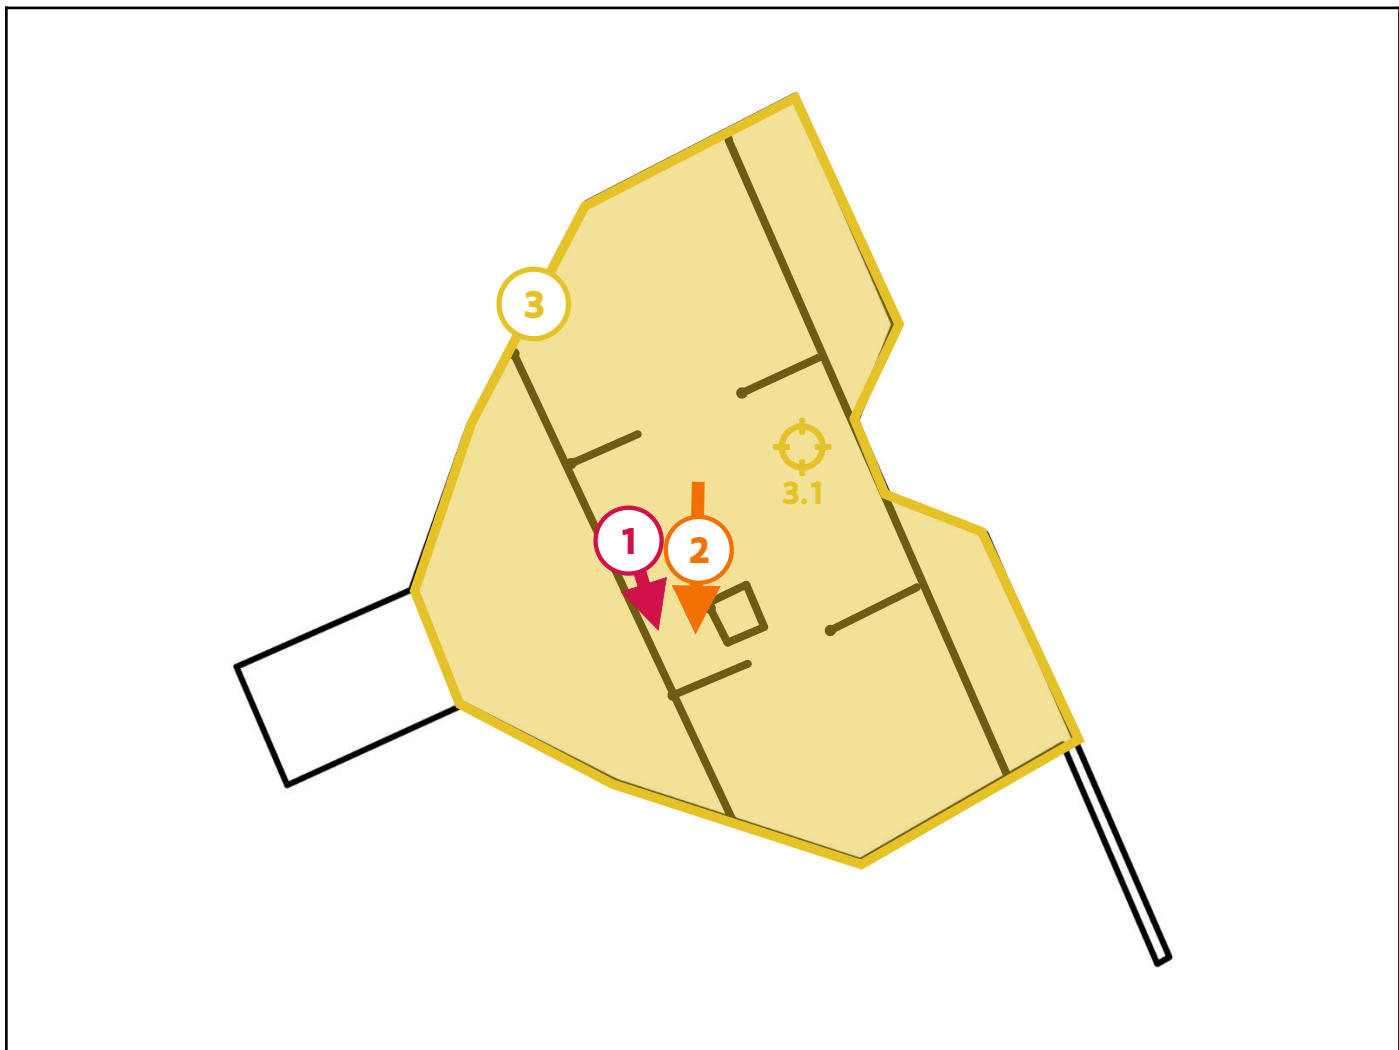
Plan 1.3: Zolderverdieping

Beschrijving	Type	Actie
1. Afval asbestcemenen buis	Asbestmateriaal	Dringend verwijderen
2. Asbestcementen buis x2	Asbestmateriaal	Verwijderen
3. Onderdakplaten type Menuiserite	Asbestmateriaal	Zorgvuldig beheren
3.1 Code: 3	Puntmonster	-

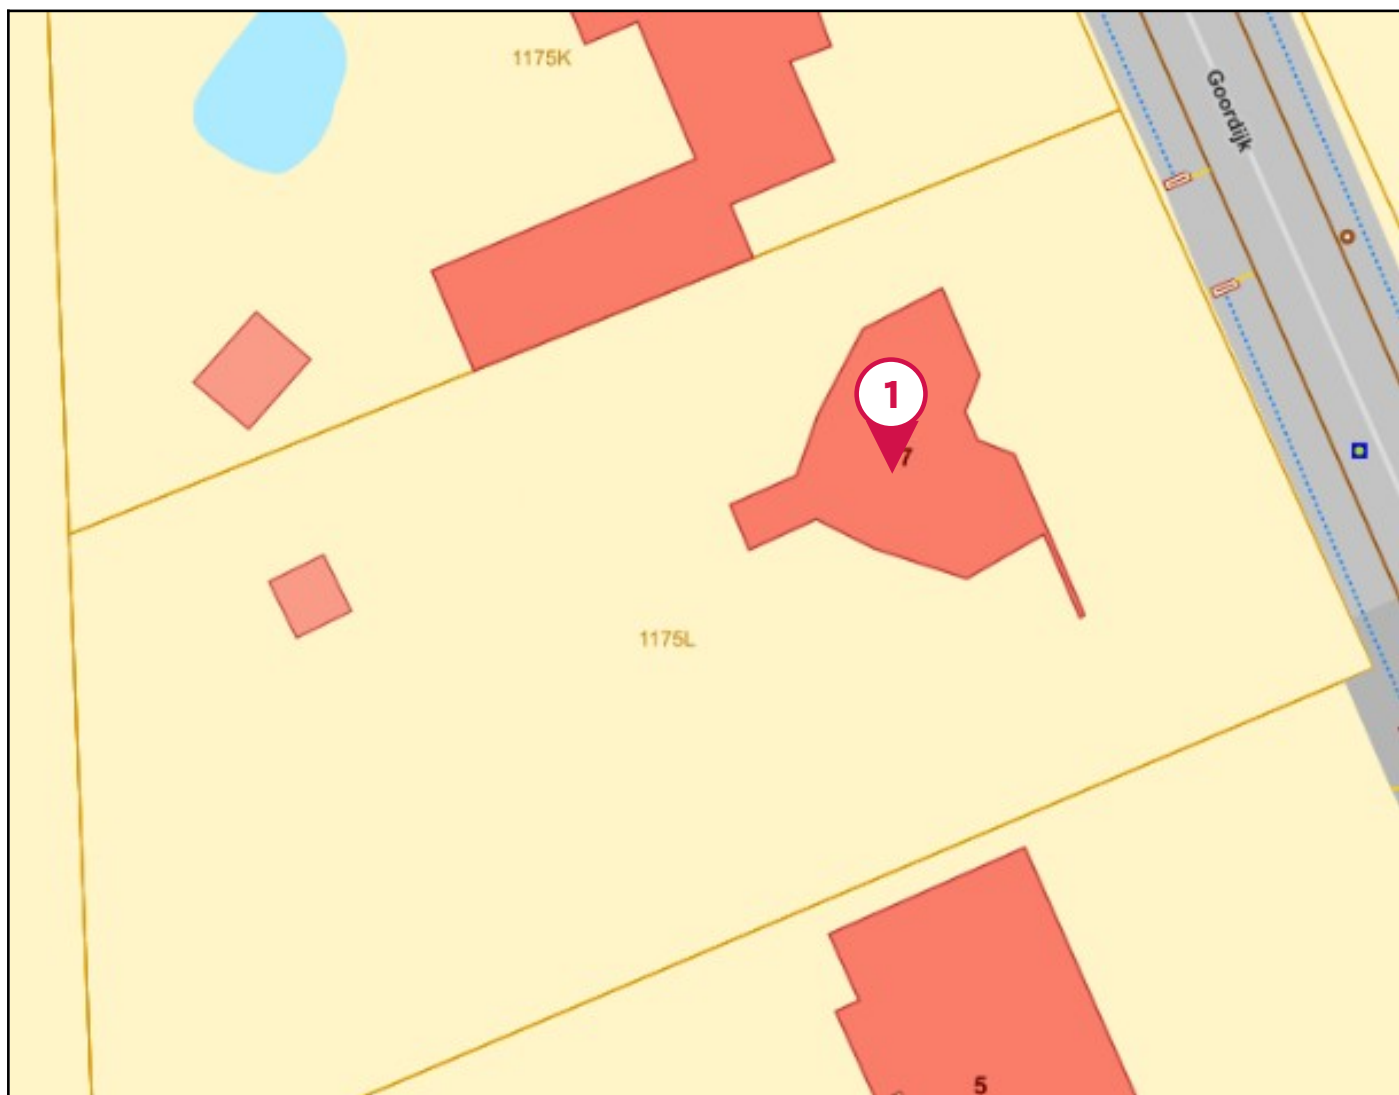
Plan 3.1: Vaststellingen buiten de constructies

Beschrijving	Type	Actie
1. Afval asbestcemenet buis	Asbestmateriaal	Dringend verwijderen

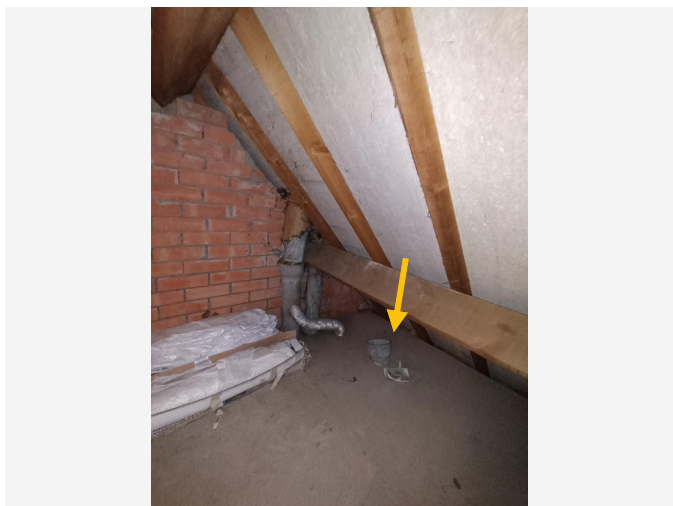
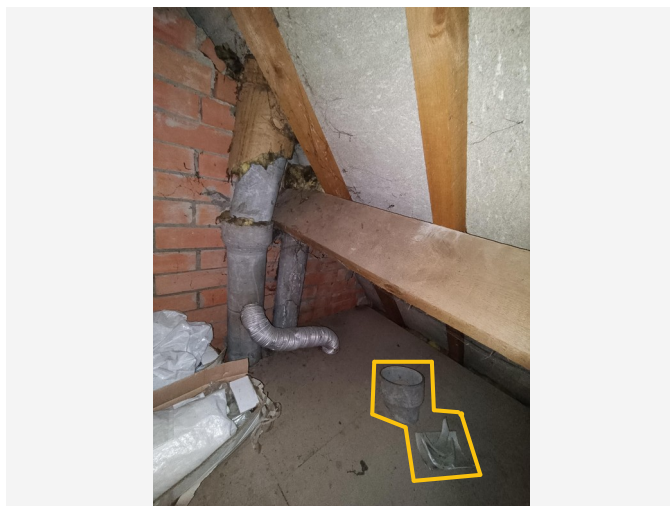
Het asbestmateriaal valt onder de mijlpaal van 2040.

Dringend verwijderen

Beschrijving	Afval asbestcemenen buis
Type afvalstof	Betreft resten (contaminatie) van verwerking of beschadiging
Type resten (contaminatie)	<ul style="list-style-type: none">Stukken, fragmenten (los, opliggend)
Besmette materialen	<ul style="list-style-type: none">Geen (er is geen vermenging met ander materiaal)
Bron van de resten	Asbestcemenen buizen op zolder.
Omgeving	Binnen
Primaire drager	HVAC infrastructuur en uitrusting
Gebondenheid resten	Hecht
Hoeveelheid (gewicht - aantal)	<ul style="list-style-type: none">2,00 kg - 1 stuk
Totaal gewicht	2,00 kg
Eenvoudig bereikbaar	Ja
Identificatiemethode	Vaststelling zonder monsternamen
Opmerking	Betreft de losse stukjes, vervaardigd uit hetzelfde materiaal als de rookgaskanalen.

- Verwijder het asbestafval.

- Eenvoudige handelingen: mag via doe-het-zelf of door werknemer(s) met opleidingsattest eenvoudige handelingen
EH via doe-het zelf

Bij de gemeente of het plaatselijk containerpark kan je afsluitzakken opvragen om het afval dubbel te verpakken en het af te voeren als hechtgebonden materiaal naar het containerpark. Bescherm jezelf voldoende met de nodige PBM's (mondmasker FFP3, handschoenen, Tyvec, ...).

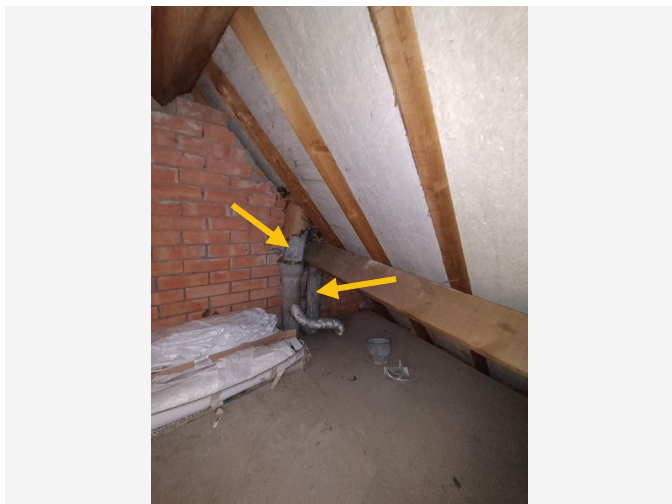
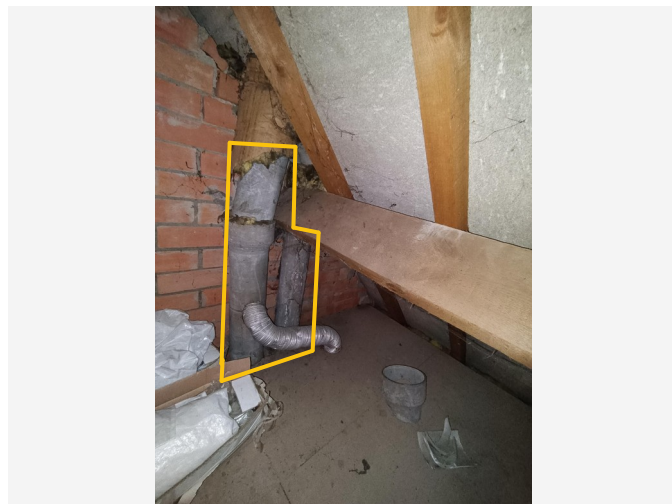
Het asbestmateriaal valt onder de mijlpaal van 2034.

Verwijderen

Eindbeoordeling materiaalrisico	Verhoogd materiaalrisico en/of verhoogde kans op vezelvrijgave
---------------------------------	--

Gebondenheid	Categorie 1: hechtgebonden in oorsprong
Asbestsoort (vezeltype)	Crocidoliet aanwezig
Asbestconcentratie	Laag (< 50%)
Afschermingsgraad van het gehele materiaal	Geheel of deels (ook) vrij aan binnenluchtstromen
Toestand van het materiaal	Licht beschadigd, licht verweerd. Intact materiaal type Pical – asbestboard of categorie III 'gebondenheid'

Beschrijving	Asbestcementen buis x2
Omgeving	Grenst aan binnen- en buitenlucht
Primaire drager	HVAC infrastructuur en uitrusting
Asbestmateriaal	Rookgaskanaal
Bindmiddel van asbestmateriaal	Cement
Gebondenheid op basis van bindmiddel	Hecht
Hoeveelheid (lengte - omtrek - dikte - aantal)	<ul style="list-style-type: none">1,50 m - 0,30 cm - 1,00 cm - 1 stuk1,00 m - 103,00 cm - 1,00 cm - 1 stuk

- Zorg voor een veilig beheer. Vermijd het beschadigen van het asbestmateriaal. Controleer de toestand jaarlijks op wijzigingen.

De buis kan voorzichtig losgebeiteld worden , extra bevochtigen om stof te voorkomen + dragen van de nodige beschermingsmiddelen (mondmasker ffp3, handschoenen,tyvec) Bij de gemeente/containerpark afsluitzakken halen om dubbel in te pakken en af te voeren naar het containerpark als hechtgebonden asbestafval.

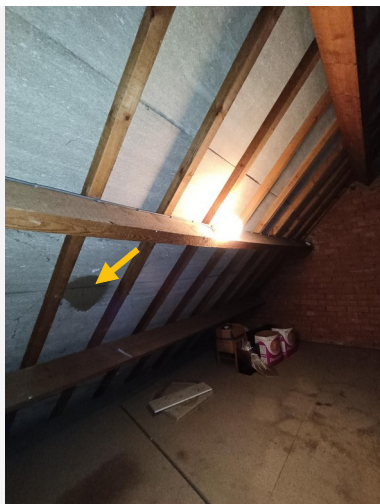
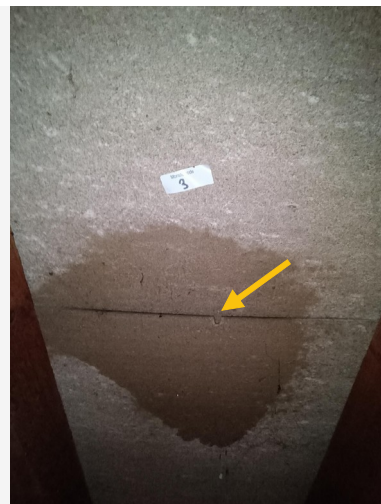
Het asbestmateriaal valt onder de mijlpaal van 2040.

Zorgvuldig beheren

Eindbeoordeling materiaalrisico	Laag materiaalrisico en/of verlaagde kans op vezelvrijgave
---------------------------------	--

Gebondenheid	Categorie 1: hechtgebonden in oorsprong
Asbestsoort (vezeltype)	Alleen chrysotiel
Asbestconcentratie	Laag (< 50%)
Afschermingsgraad van het gehele materiaal	Geheel of deels (ook) vrij aan de binnenlucht
Toestand van het materiaal	Licht beschadigd, licht verweerd. Intact materiaal type Pical – asbestboard of categorie III 'gebondenheid'

#	Type	Referentie	Resultaat
3.1	Puntmonster	3	Chrysotiel

Beschrijving	Onderdakplaten type Menuiserite
Omgeving	Binnen
Primaire drager	Schuin dak
Asbestmateriaal	Plaat, paneel, tablet - Type Menuiserite
Bindmiddel van asbestmateriaal	Cement
Gebondenheid op basis van bindmiddel	Hecht
Hoeveelheid (oppervlakte - dikte - aantal)	<ul style="list-style-type: none">• 240,00 m² - 1,00 cm - 1 stuk
Totaal volume	2,40 m ³
Eenvoudig bereikbaar	Nee <ul style="list-style-type: none">• Het asbestmateriaal is bedekt (uitgezonderd laag verf, coating, behang, kunststof, textiel) en het wegnemen van het bedekkende materiaal kan niet zonder het bedekkende materiaal te beschadigen.
Bevestigingswijze	<ul style="list-style-type: none">• Geklemd
Identificatiemethode	Vaststelling met monstername
Destructieve handeling voor identificatie	Nee

- Zorg voor een veilig beheer en verwijder dit asbestmateriaal wanneer het bij werken eenvoudig bereikbaar wordt. Controleer de toestand jaarlijks op wijzigingen.

Indien de platen eenvoudig te verwijderen zijn zonder kans op breken kan dit via doe-het-zelf of door werknemer(s) met opleidingsattest eenvoudige handelingen; Dek de zoldervloer af met plastic folie. Dragen van de nodige beschermingsmiddelen (mondmasker ffp3, handschoenen, tyvec). Verwijder de dakpannen. Fixeer het plaatmateriaal, de asbesthoudende platen één voor één en in hun geheel verwijderen. Niet gooien, niet breken. Reinig nadien de draagstructuur met vochtige doeken (+stofzuiger met absoluut filter kan niet gehoord worden dus voor een particulier niet mogelijk .) Alle werknemer(s) moeten wel beschikken over een opleidingsattest eenvoudige handelingen 8u.

Een vastgesteld asbesthoudend onderdak mag niet definitief ingesloten worden, dit dient verplicht

verwijderd te worden als het bij werken bereikbaar wordt. (vb bij vernieuwen van de dakbedekking onderdak mee verwijderen).

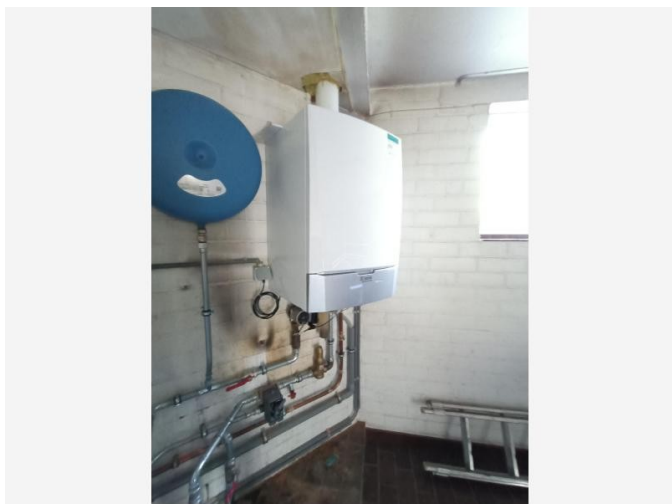
Vrije foto

De cv ketel werd gecontroleerd en werd als niet-asbestverdacht bevonden.

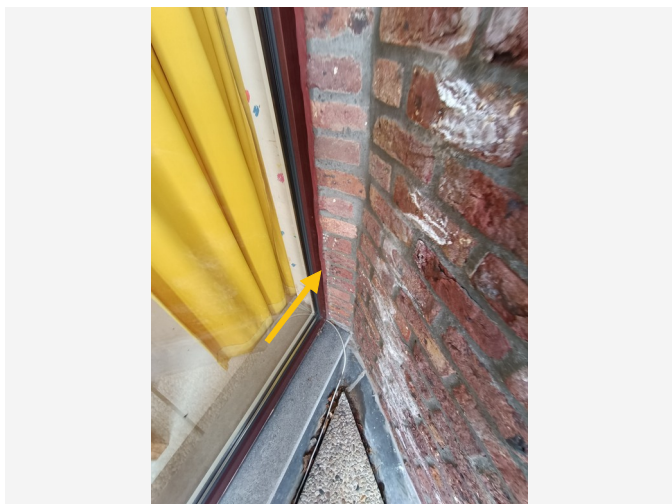
Vrije foto

De mastiek werd gecontroleerd en werd als niet-asbestverdacht bevonden.

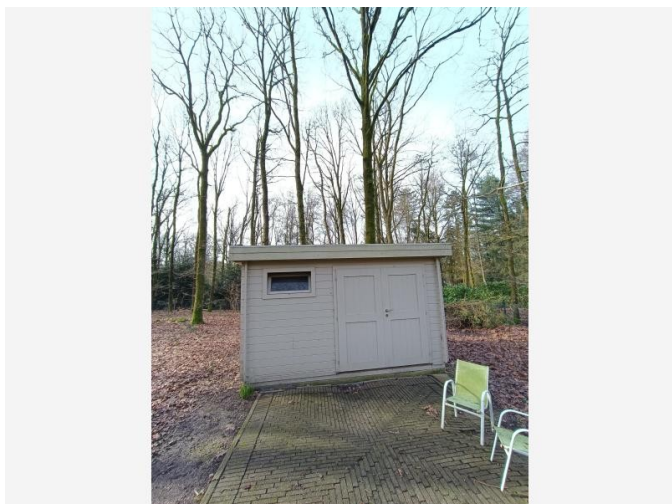
Vrije foto

Het tuinhuis werd gecontroleerd en werd als niet-asbestverdacht bevonden.

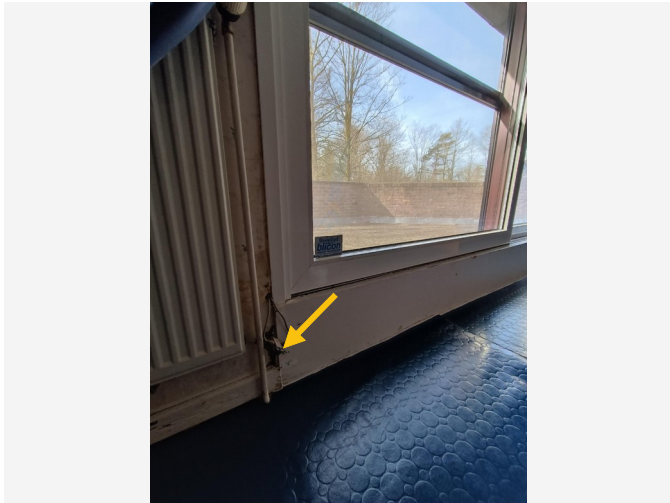
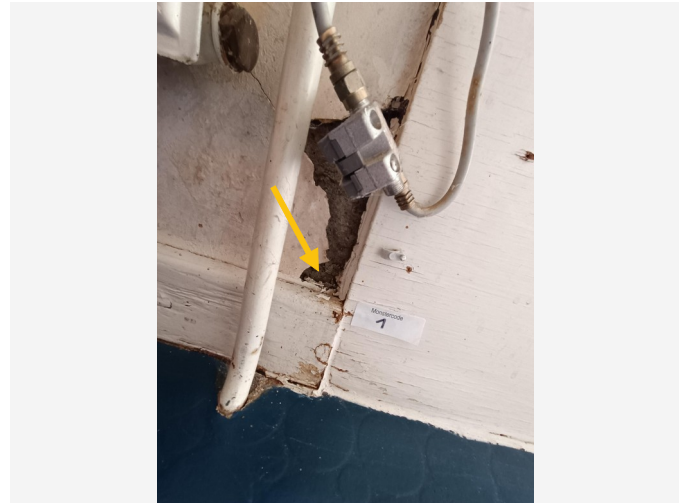
Geen asbest

#	Type	Referentie	Resultaat
7.1	Mengmonster	1	Geen asbest

Beschrijving	Pleisterwerk muren
Omgeving	Binnen
Primaire drager	Binnenwand

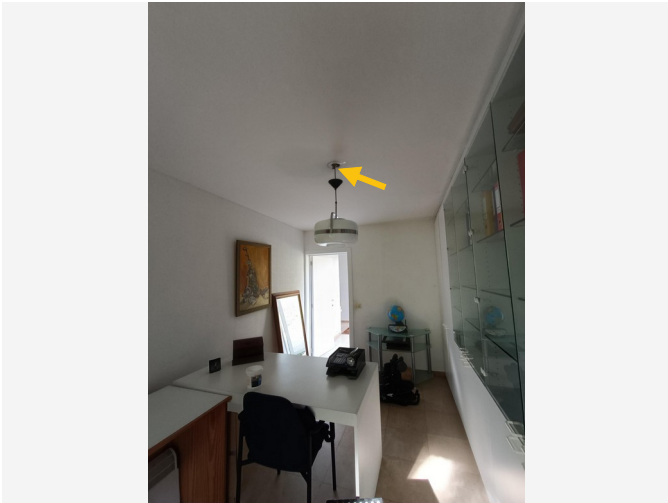
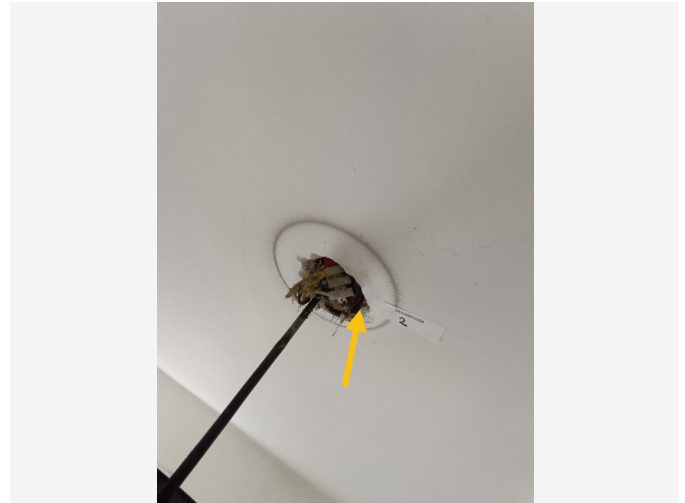
Geen asbest

#	Type	Referentie	Resultaat
8.1	Mengmonster	2	Geen asbest

Beschrijving	Pleisterwerk plafonds
Omgeving	Binnen
Primaire drager	Plafond
Bindmiddel van materiaal	Gips - kalk
