Asbestinventarisatetest

Koningsstraat 63, 2381 Ravels

Attestnummer : **20250220-000338.000**

Uitgegeven op : **20.02.2025**

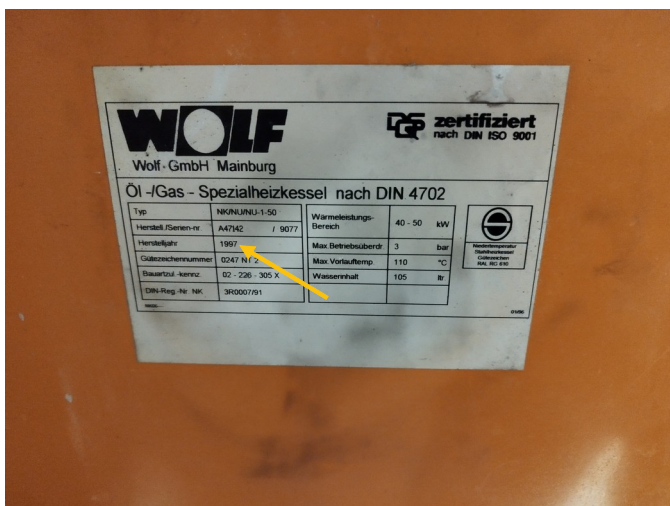
De cv ketel merk WOLF werd opgezocht in het IAD Online bronnenboek asbest en is als niet asbesthoudend beoordeeld.

Vanaf 1990 werd er geen asbest meer gebruikt in installaties van wolf (bouwjaar van de geïnspecteerde ketel is 1997).

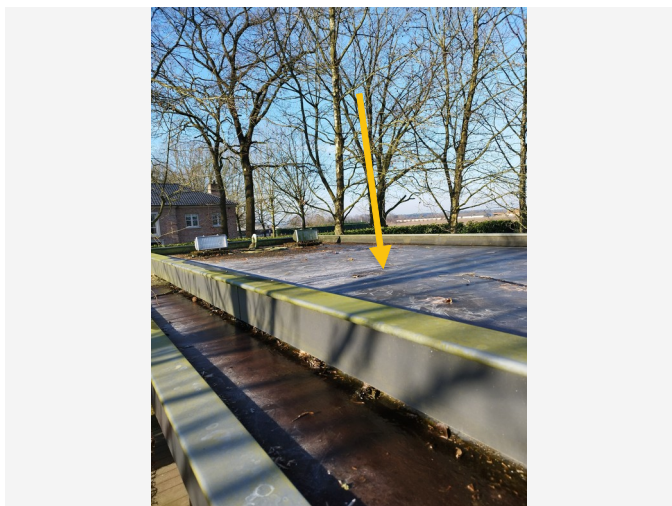
De dakbedekking van het poolhouse bestaat uit EPDM (niet verdacht).

Het is niet duidelijk of er asbestverdachte onderlagen aanwezig . Het is aangewezen om extra controle uit te voeren tot op de drager bij eventuele renovatiewerken.

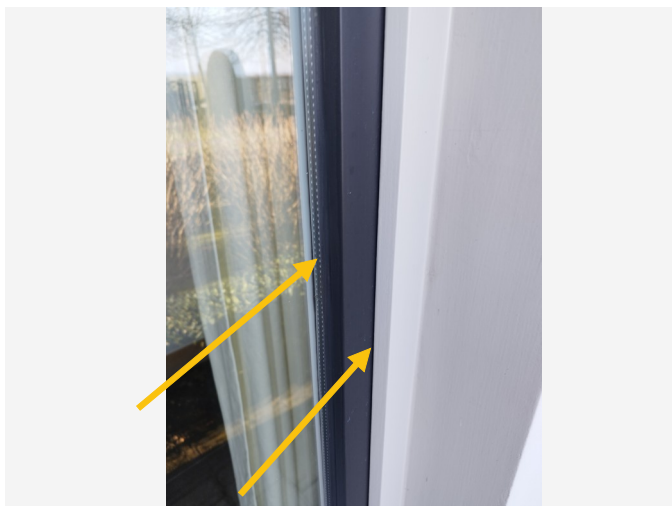
De gebruikte siliconen kit is niet asbestverdacht.

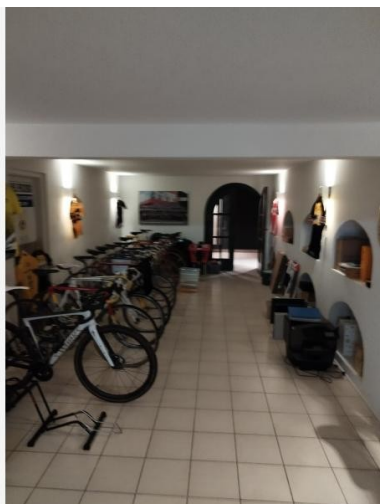
In de kelder/garage (v-1) zijn geen asbestverdachte/houdende toepassingen/materialen vastgesteld.

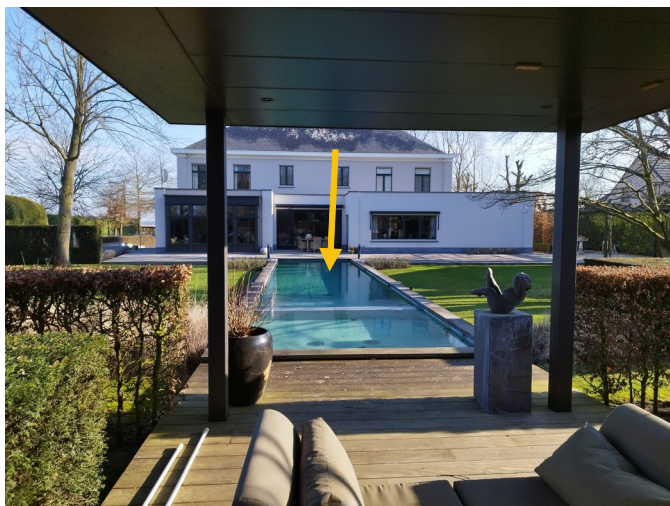
Aan het zwembad zijn geen asbestverdachte/houdende materialen/toepassingen vastgesteld.

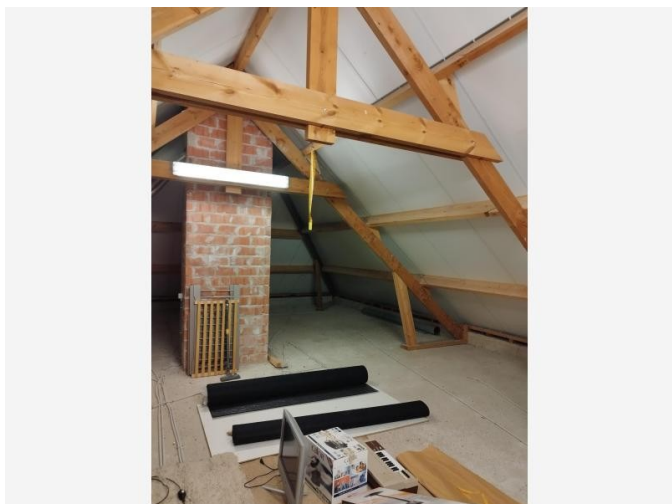
Op de zolder zijn geen asbestverdachte/houdende materialen/toepassingen vastgesteld.

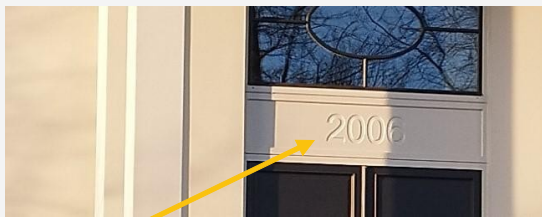
De woonst is opgebouwd in het jaar 2006. Enkel de kelder is blijven staan (bouwjaar 1964).

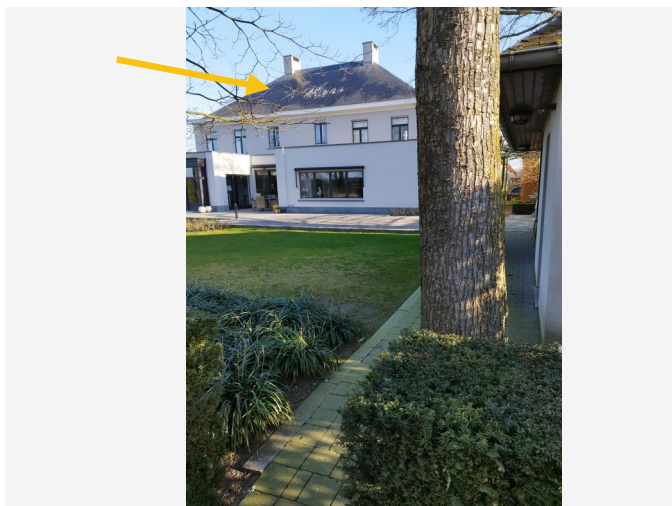
De dakconstructie is geplaatst in het jaar 2006 door de firma Van Nooten Antoon bvba.

Er is ook visueel vastgesteld dat de gebruikte leien natuurleien zijn.

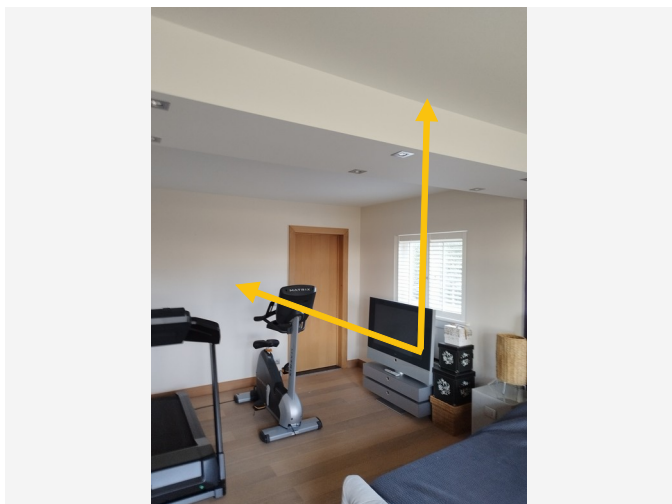
Het pleisterwerk (muren en plafonds) is geplaatst bij de opbouw van de woning in 2006 door de firma Noud Haneveer stuckadoorswerken.

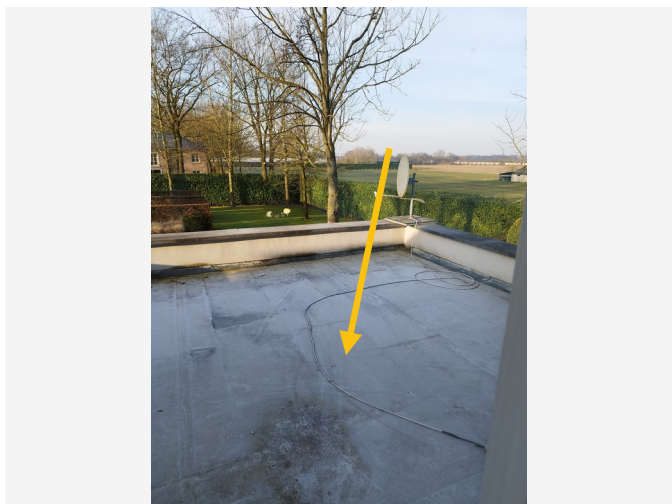
De platte daken van de woning hebben als dakbedekking een laag EPDM (niet verdacht).

Het is niet duidelijk of er asbestverdachte onderlagen aanwezig . Het is aangewezen om extra controle uit te voeren tot op de drager bij eventuele renovatiewerken.

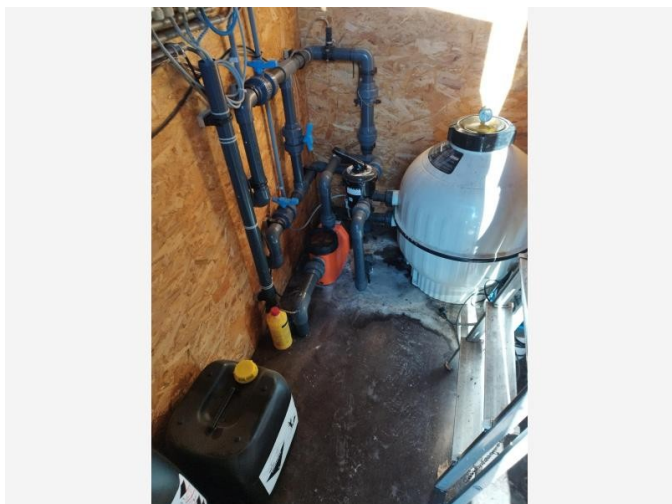
In het poolhouse (technische ruimte en afdak) zijn geen asbestverdachte/houdende materialen/toepassingen vastgesteld.

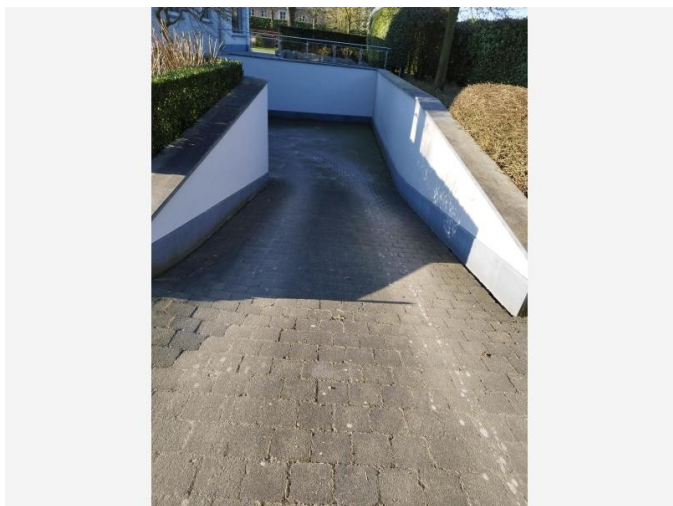
Aan de ingezonken garagetoegang zijn geen asbestverdachte/houdende materialen/toepassingen vastgesteld.

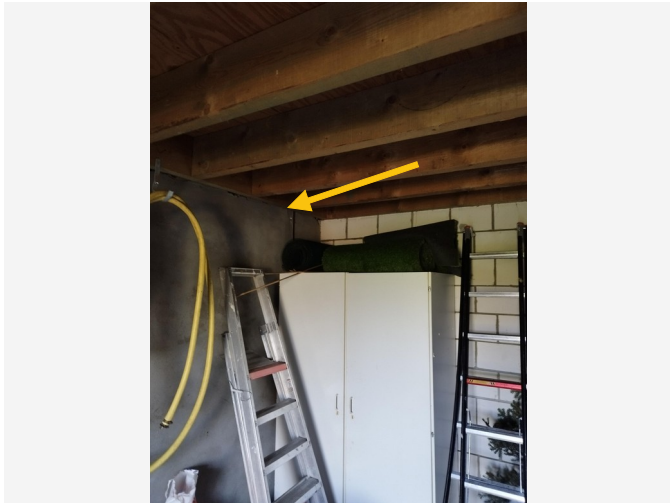
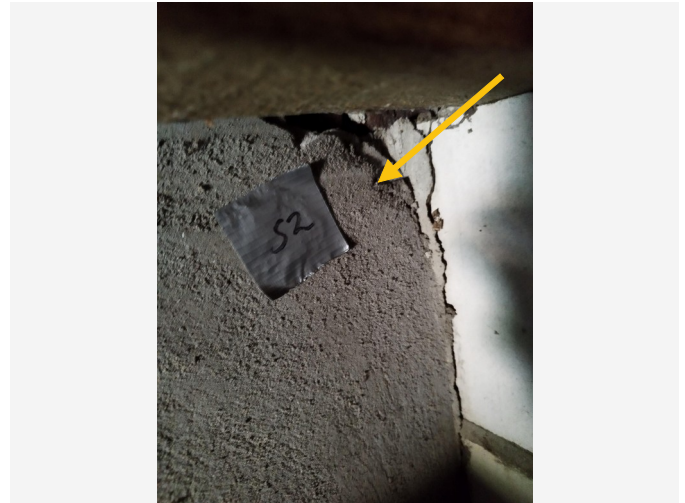
Geen asbest

#	Type	Referentie	Resultaat
13.1	Mengmonster	S2.	Geen asbest

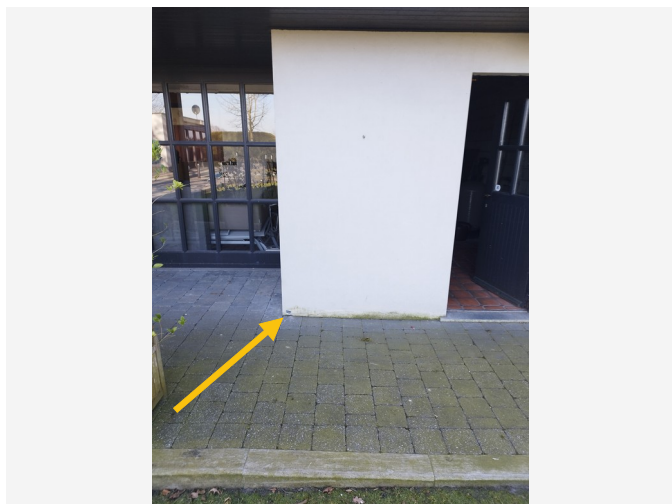
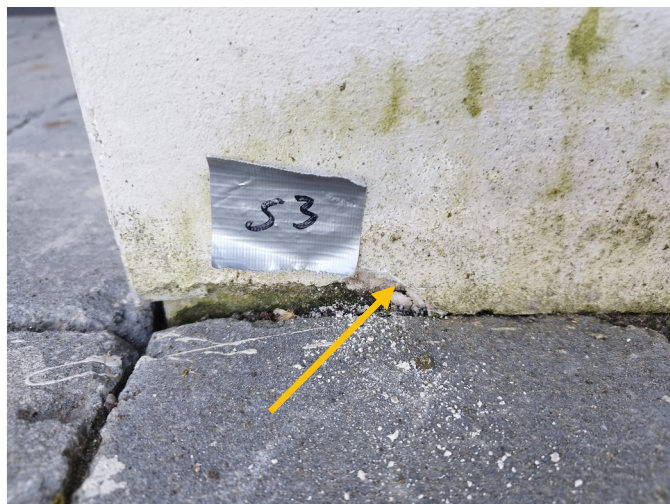
Geen asbest

#	Type	Referentie	Resultaat
14.1	Mengmonster	S3.	Geen asbest

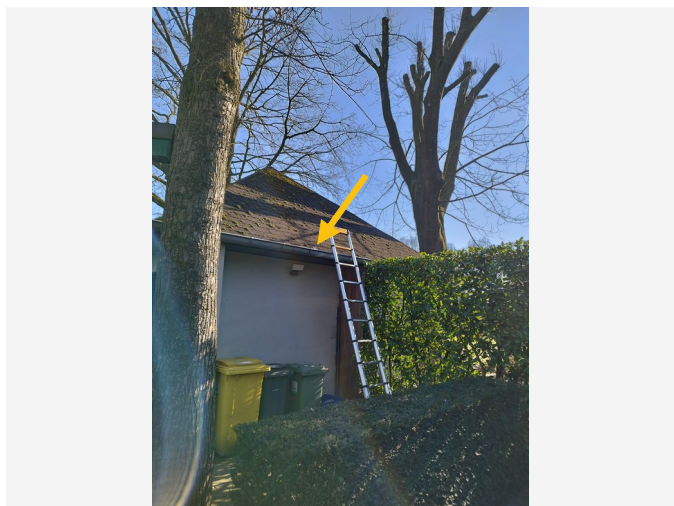
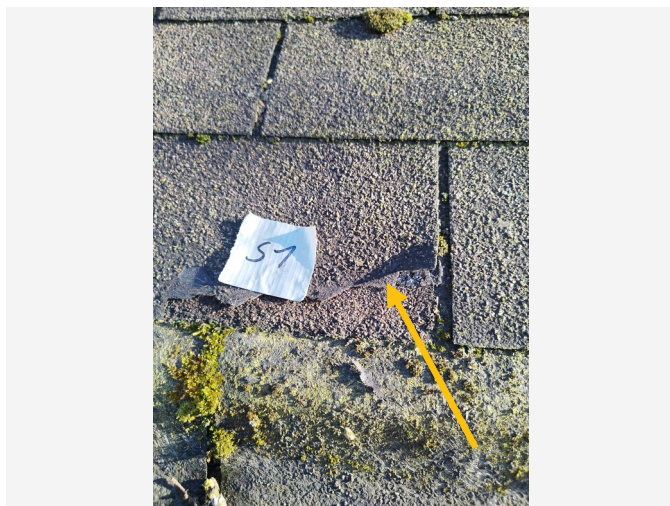
Fiche 15: Shingles schuin dak tuinhuis

Geen asbest

#	Type	Referentie	Resultaat
15.1	Puntmonster	S1.	Geen asbest
