Asbestinventarisatetest

Mesesstraat 8, 2300 Turnhout

Attestnummer : 20241020-000030.000

Uitgegeven op : 20.10.2024

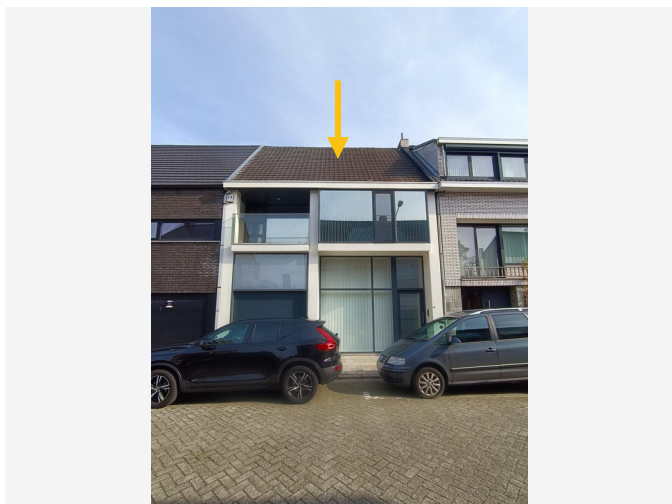
Conclusie

Tijdelijke beperking

Reden: Het te onderzoeken materiaal situeert zich hoger dan 3,50 m te rekenen vanaf een veilige ondergrond

Uitleg van de asbestdeskundige: Het dak is niet bereikbaar, > 3,5 m hoogte, zolderruimte is niet toegankelijk.

Bij werken kan een stelling geplaatst worden om veilig te inspecteren

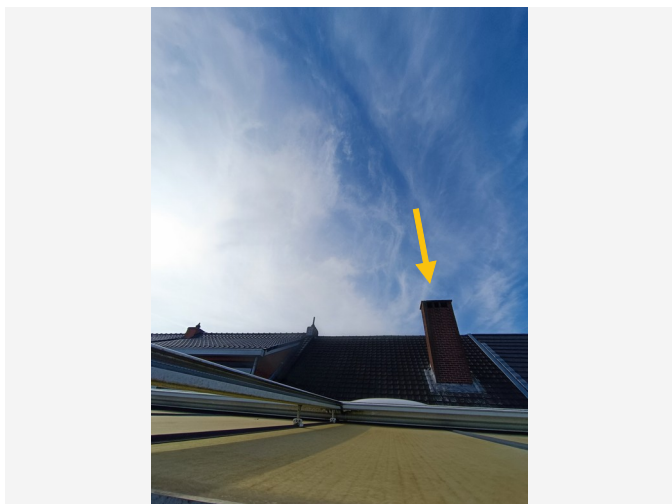
Conclusie

Tijdelijke beperking

Reden: Het te onderzoeken materiaal situeert zich hoger dan 3,50 m te rekenen vanaf een veilige ondergrond

Uitleg van de asbestdeskundige: Bij werken (dak of reiniging schouw) kan een stelling geplaatst worden , het is niet duidelijk of er asbestverdachte materialen aanwezig zijn in de schouw.

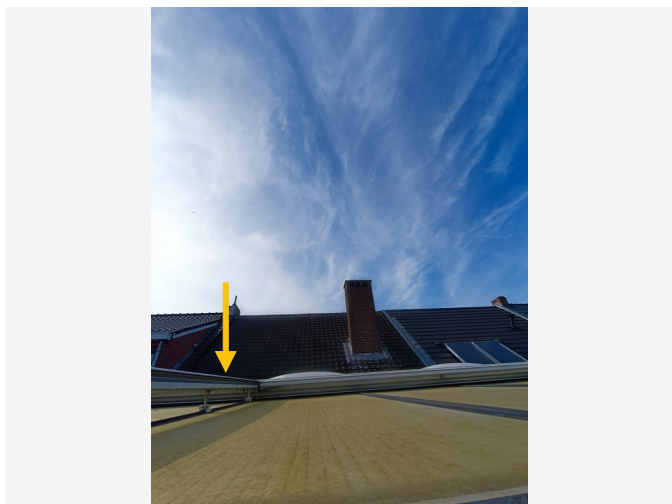
Conclusie

Tijdelijke beperking

Reden: Het te onderzoeken materiaal situeert zich hoger dan 3,50 m te rekenen vanaf een veilige ondergrond

Uitleg van de asbestdeskundige: Het plat dak is niet bereikbaar, > 3,5 m hoogte, er is geen dakraam aanwezig (wel een koepel, maar hierdoor konden geen waarnemingen worden gedaan).

Bij werken kan een stelling geplaatst worden om veilig te inspecteren.

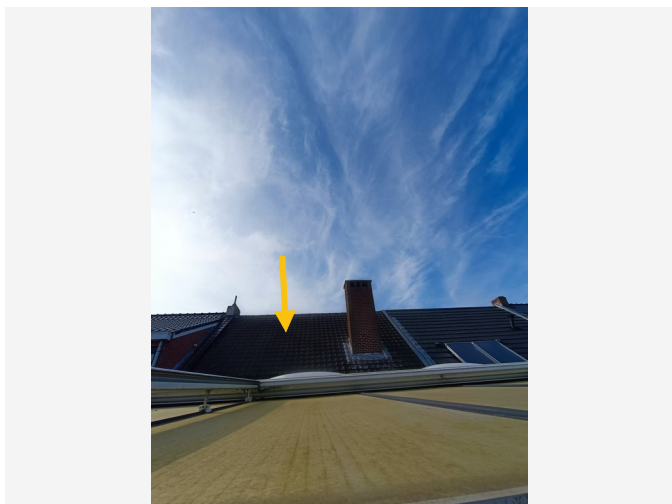
Conclusie

Permanente beperking

Reden: Geen toegangsluik of mogelijkheid tot controle

Uitleg van de asbestdeskundige: De zolderruimte kon niet gecontroleerd worden. Deze is niet toegankelijk. Het plafond is volledig afgewerkt met houten latjes.

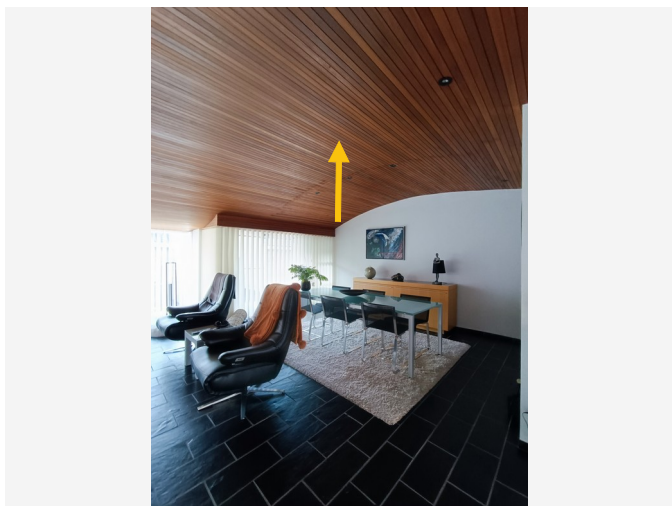
Een aantal plafonds zijn afgewerkt met valse plafonds in plaatmateriaal. Het is niet duidelijk of er pleisterwerk aanwezig is achter deze valse plafonds, het is aangewezen om bijkomend onderzoek uit te voeren bij werken.

Zonder destructieve handeling is het niet mogelijk om na te gaan of er asbesthoudende materialen aanwezig zijn achter de plafondafwerking. Als bij sloop of renovatie blijkt dat er boven dit plafond nog pleisterwerk aanwezig is, moet dit bemonsterd worden.

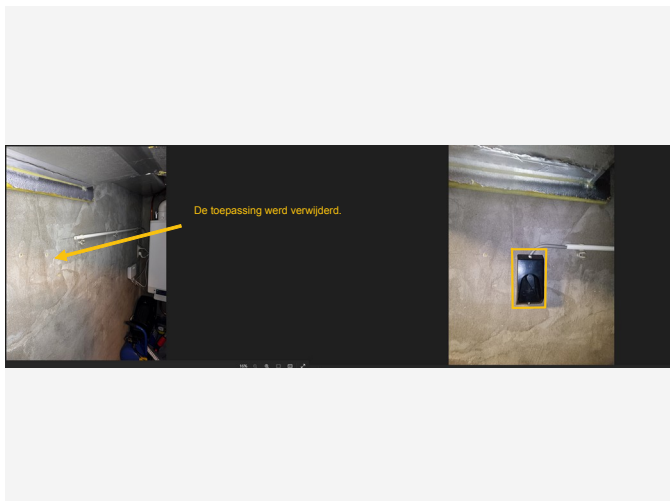
Fiche 6: 1x bakeliet toepassing stookruimte (werde verwijderd)

Tijdens het plaatsbezoek bevond er zich een bakeliet toepassing in de stookruimte. Deze werd na het plaatsbezoek vakkundig en volgens de correcte verwijderingsmethode verwijderd door de eigenaar. Bewijsmateriaal werd toegevoegd aan de bewijsdocumenten.

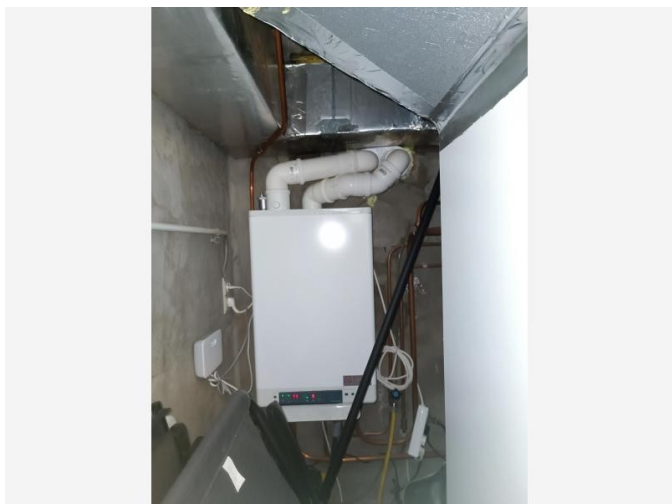
De cv ketel werd gecontroleerd en werd als niet-asbestverdacht bevonden.

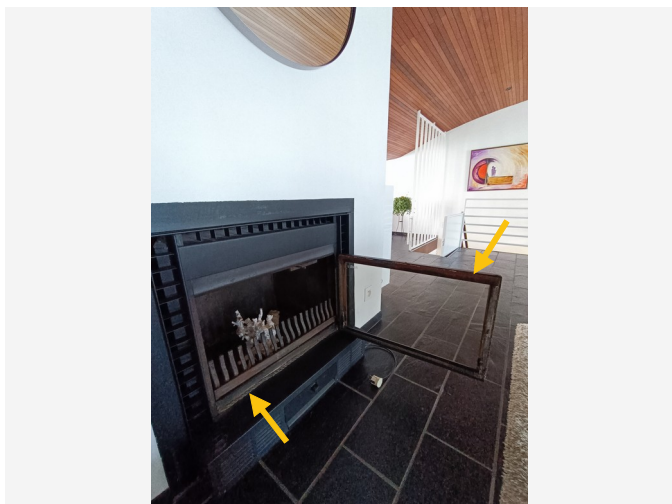
Het kachelkoord werd gecontroleerd en werd als niet-asbestverdacht bevonden.

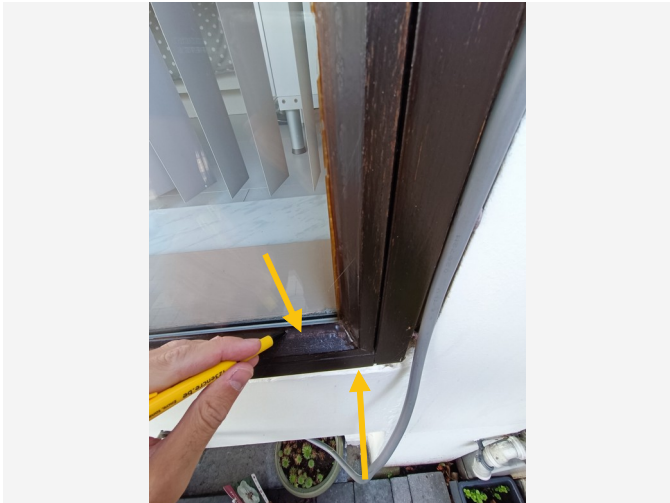
De mastiek aan ramen en deuren werd gecontroleerd en werd als niet-asbestverdacht bevonden (deze is zacht en elastisch).

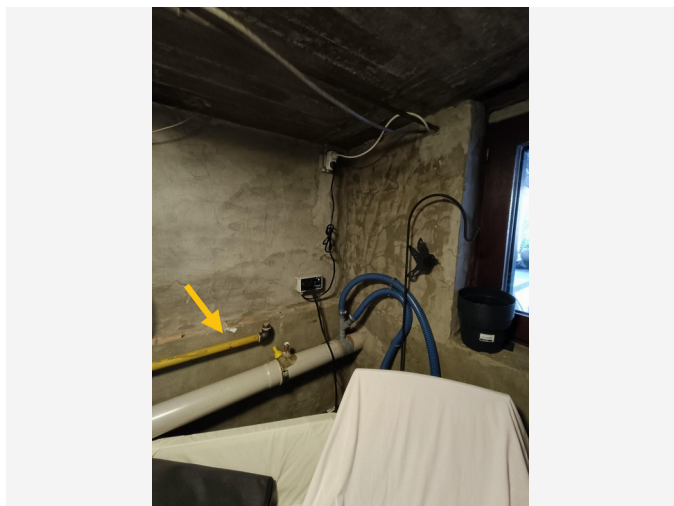
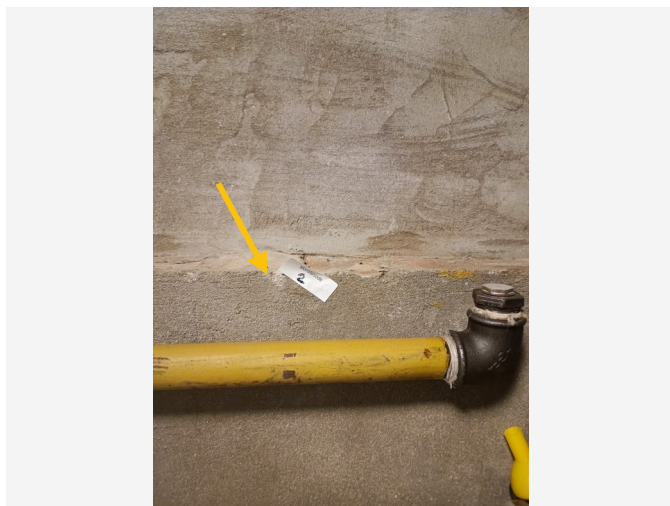
Fiche 10: Cementbezetting kelder

Conclusie

Geen asbest

#	Type	Referentie	Resultaat
10.1	Puntmonster	2	Geen asbest

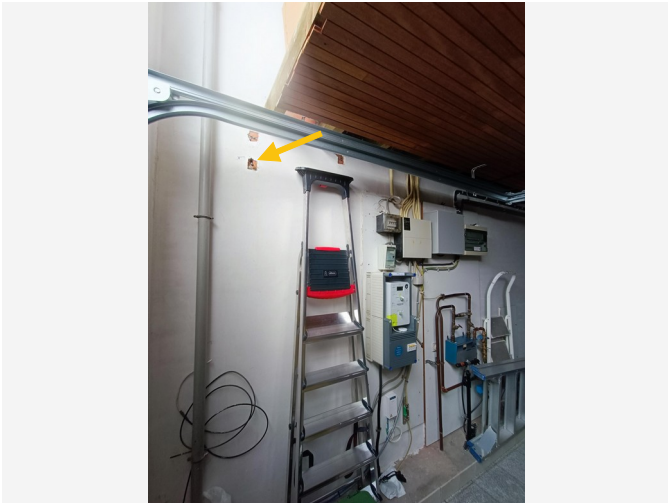
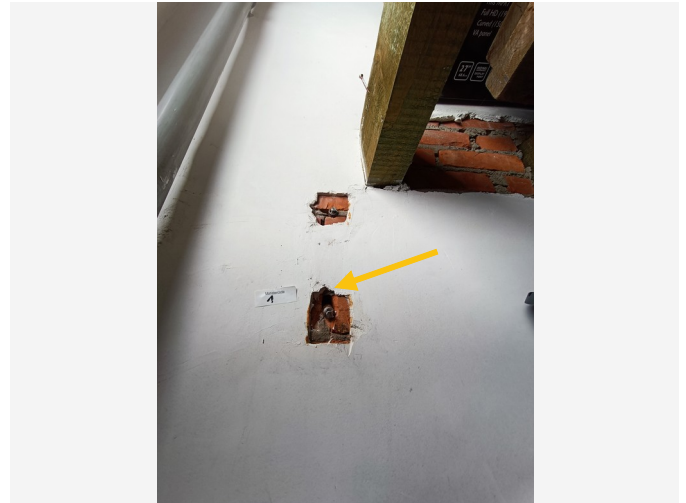
Conclusie

Geen asbest

#	Type	Referentie	Resultaat
11.1	Mengmonster	1	Geen asbest
