# Asbestinventarisatetest

Kasteelplein 5, 2300 Turnhout

Attestnummer : 20230516-000263.000

Uitgegeven op : 16.05.2023

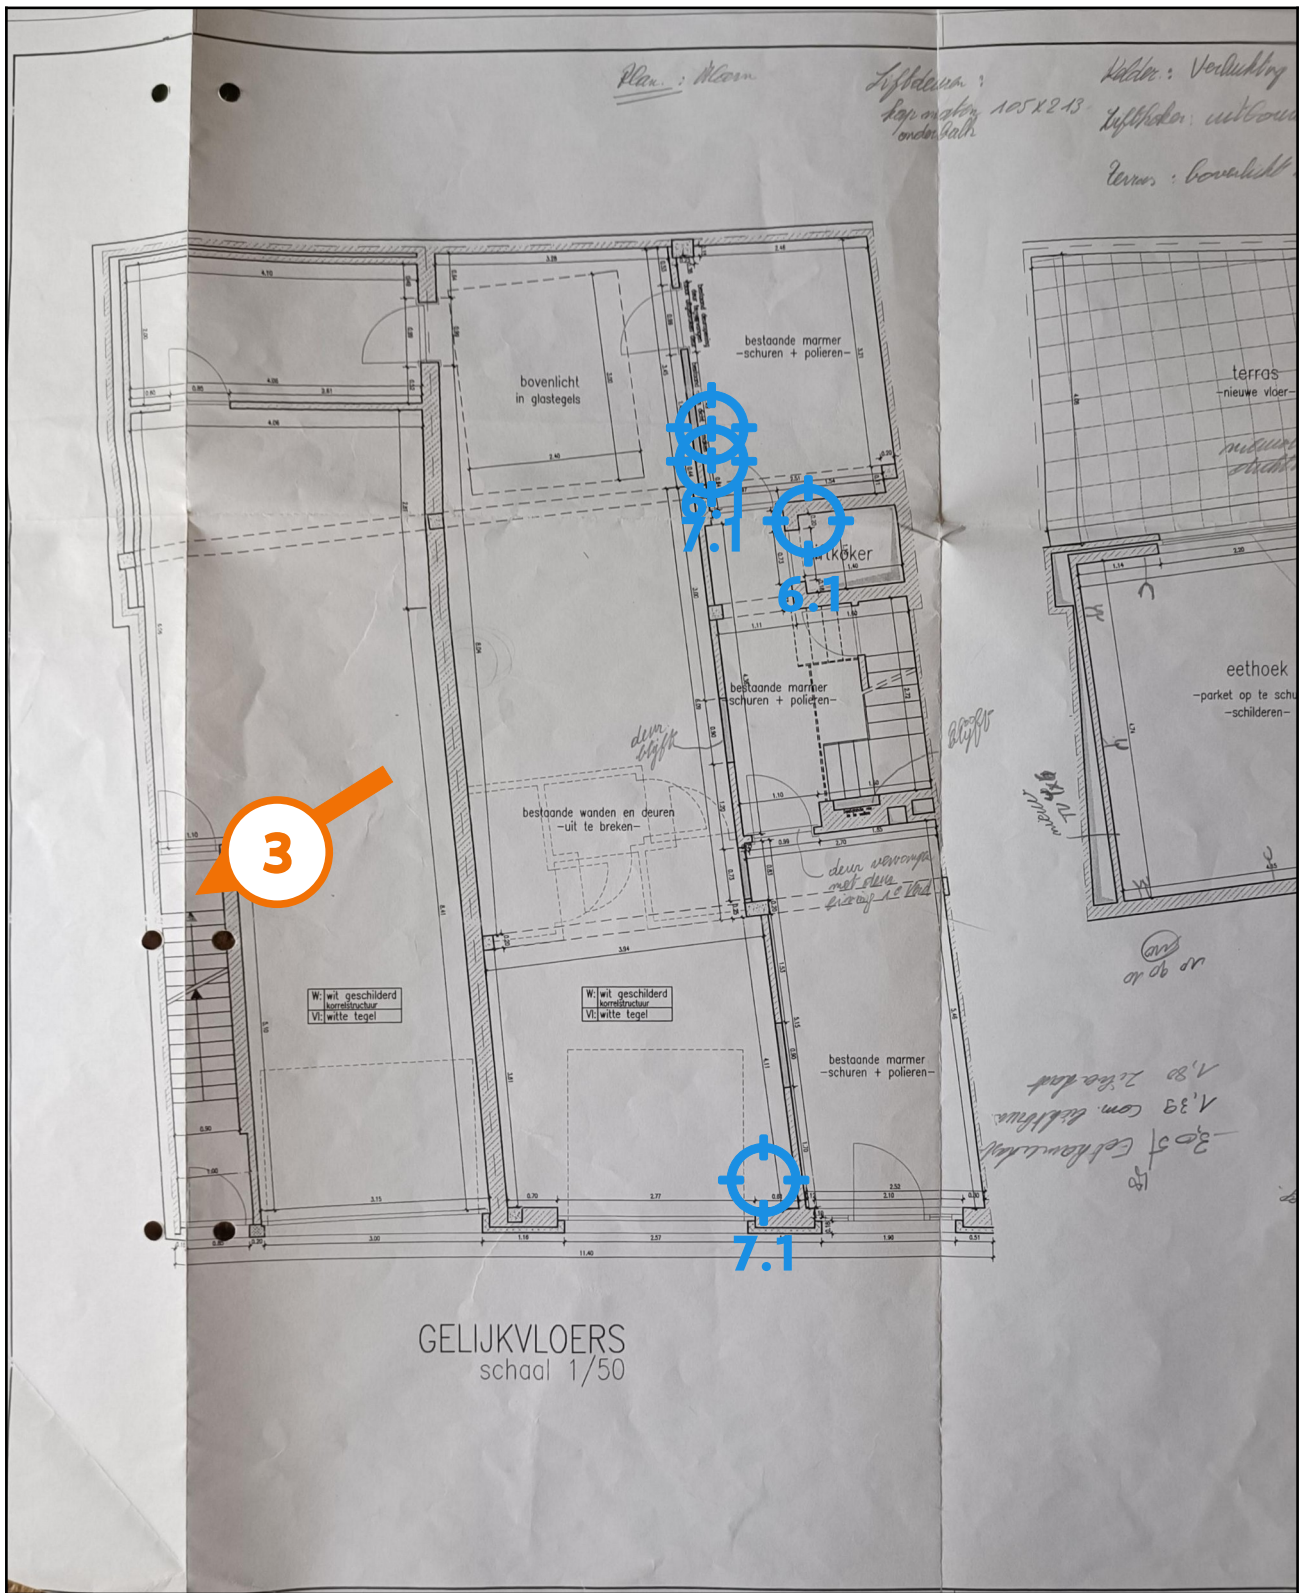
# Plan 1.1: Gelijkvloers

3. Bakeliet toepassing	Asbestmateriaal	<a href="#">Verwijderen</a>
6. Pleisterwerk muren	Geen asbest	-
6.1 Code: 8/5001	Mengmonster	-
7. Pleisterwerk plafond	Geen asbest	-
7.1 Code: 8/5002	Mengmonster	-

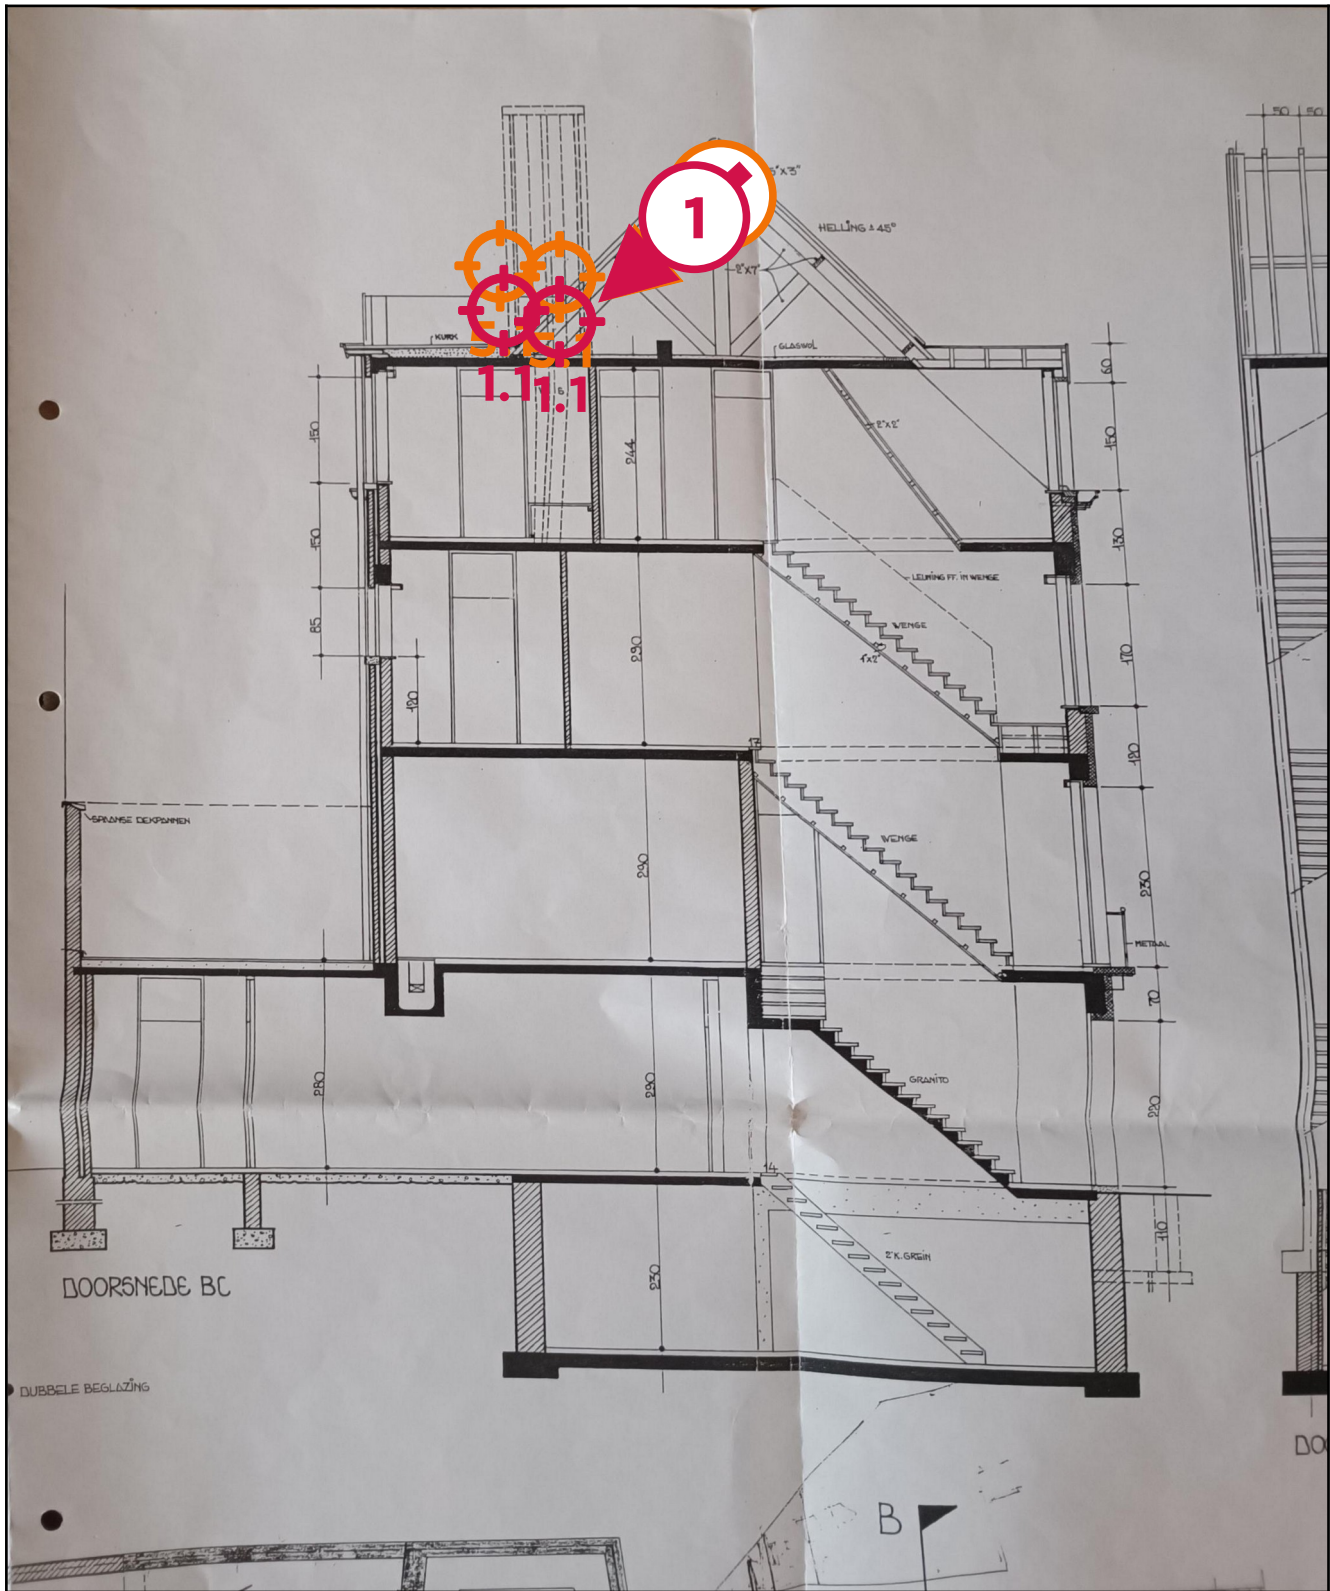
# Plan 1.5: Zolder + Verdiepingen

1. Leidingisolatie zolder bochten	Asbestmateriaal	Dringend verwijderen
1.1 Code: 8/5005	Mengmonster	-
5. Leidingisolatie zolder rechte stukken	Asbestmateriaal	Verwijderen
5.1 Code: 8/5004	Mengmonster	-

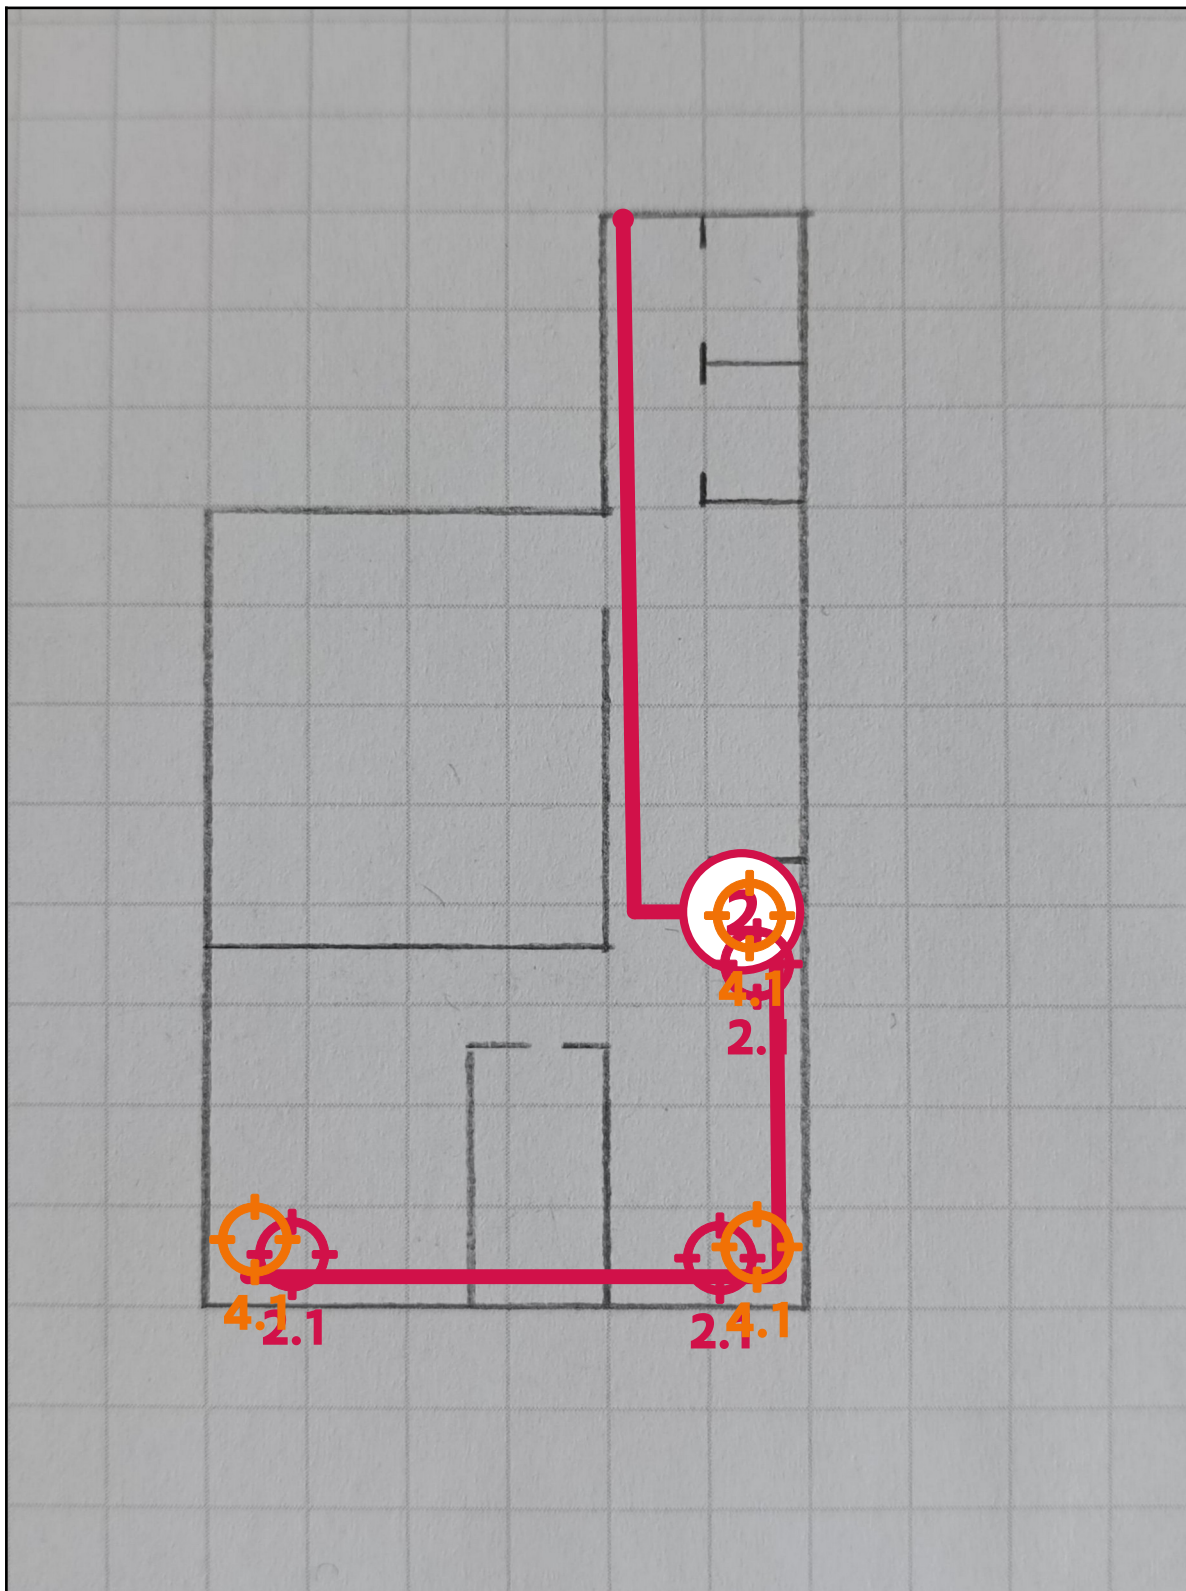
## Plan 1.6: Kelder

2. leidingisolatie kelder rechte stukken	Asbestmateriaal	Dringend verwijderen
2.1 Code: 8/5006	Mengmonster	-
4. Leidingisolatie kelder bochten	Asbestmateriaal	Verwijderen
4.1 Code: 8/5007	Mengmonster	-

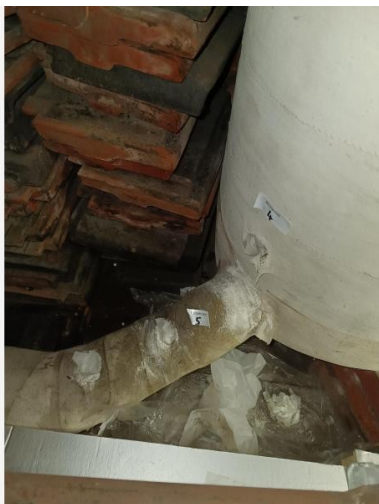
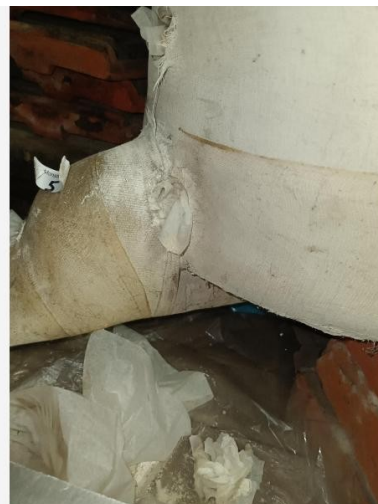
Overzichtsfoto

Detailfoto

Eindbeoordeling materiaalrisico	Hoog materiaalrisico en/of hoge kans op vezelvrijgave
---------------------------------	---

Gebondenheid	Categorie 2: niet-hechtgebonden met matrix
Asbestsoort (vezeltype)	Crocidoliet aanwezig
Asbestconcentratie	Hoog ( $\geq 50\%$ )
Afschermingsgraad van het gehele materiaal	Geheel of deels (ook) vrij aan de binnenlucht
Toestand van het materiaal	Licht beschadigd, licht verweerd. Intact materiaal type Pical – asbestboard of categorie III 'gebondenheid'

#	Type	Referentie	Resultaat
1.1	Mengmonster	8/5005	Amosiet, Crocidoliet

Beschrijving	Leidingisolatie zolder bochten
Omgeving	Binnen
Primaire drager	HVAC infrastructuur en uitrusting
Asbestmateriaal	In-situ afwerkingslagen - Thermische isolatie
Bindmiddel van asbestmateriaal	Gips - kalk
Gebondenheid op basis van bindmiddel	Niet-hechtgebonden
Hoeveelheid (lengte - omtrek - dikte - aantal)	<ul style="list-style-type: none"><li>• 8,00 m - 40,00 cm - 2,00 cm - 1 stuk</li></ul>

**Dringend verwijderen**

- Zorg voor een veilig beheer. Vermijd het beschadigen van het asbestmateriaal. Controleer de toestand jaarlijks op wijzigingen.

- Hermetische zone (erkend asbestverwijderaars)  
Gipsisolatie wordt losgesneden van dragermateriaal (leiding), asbesthoudend gips zal gemakkelijk verbrossen en is losgebonden. Om geen asbestvezels te verspreiden naar de omgeving, dient dit in hermetische zone verwijderd te worden.

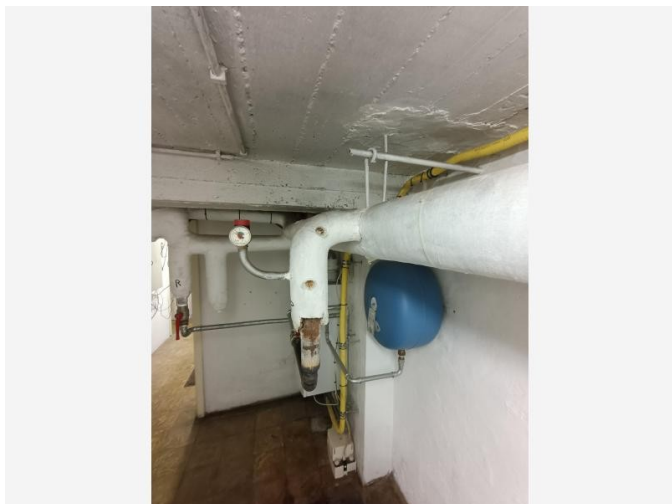
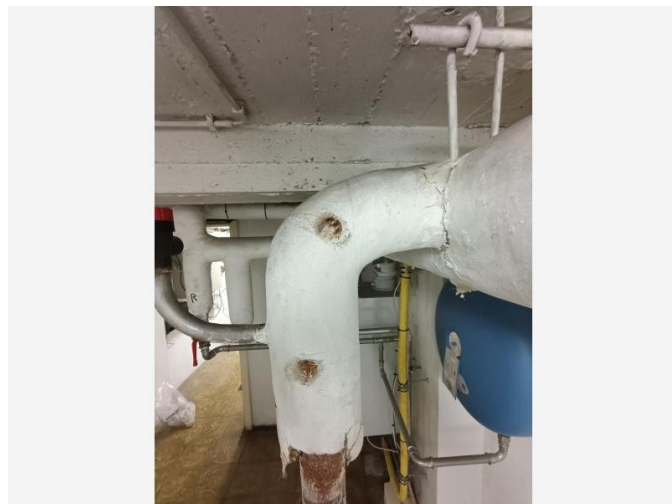
Overzichtsfoto

Detailfoto

Eindbeoordeling materiaalrisico	Hoog materiaalrisico en/of hoge kans op vezelvrijgave
---------------------------------	---

Gebondenheid	Categorie 2: niet-hechtgebonden met matrix
Asbestsoort (vezeltype)	Crocidoliet aanwezig
Asbestconcentratie	Hoog ( $\geq 50\%$ )
Afschermingsgraad van het gehele materiaal	Geheel of deels (ook) vrij aan de binnenlucht
Toestand van het materiaal	Licht beschadigd, licht verweerd. Intact materiaal type Pical – asbestboard of categorie III 'gebondenheid'

#	Type	Referentie	Resultaat
2.1	Mengmonster	8/5006	Amosiet, Crocidoliet

Beschrijving	leidingisolatie kelder rechte stukken
Omgeving	Binnen
Primaire drager	HVAC infrastructuur en uitrusting
Asbestmateriaal	In-situ afwerkingslagen - Thermische isolatie
Bindmiddel van asbestmateriaal	Gips - kalk
Gebondenheid op basis van bindmiddel	Niet-hechtgebonden
Hoeveelheid (lengte - omtrek - dikte - aantal)	<ul style="list-style-type: none"><li>• 25,00 m - 40,00 cm - 2,00 cm - 1 stuk</li></ul>

**Dringend verwijderen**

- Zorg voor een veilig beheer. Vermijd het beschadigen van het asbestmateriaal. Controleer de toestand jaarlijks op wijzigingen.

- Hermetische zone (erkend asbestverwijderaar)  
Gipsisolatie wordt losgesneden van dragermateriaal (leiding), asbesthoudend gips zal gemakkelijk verbrossen en is losgebonden. Om geen asbestvezels te verspreiden naar de omgeving, dient dit in hermetische zone verwijderd te worden.

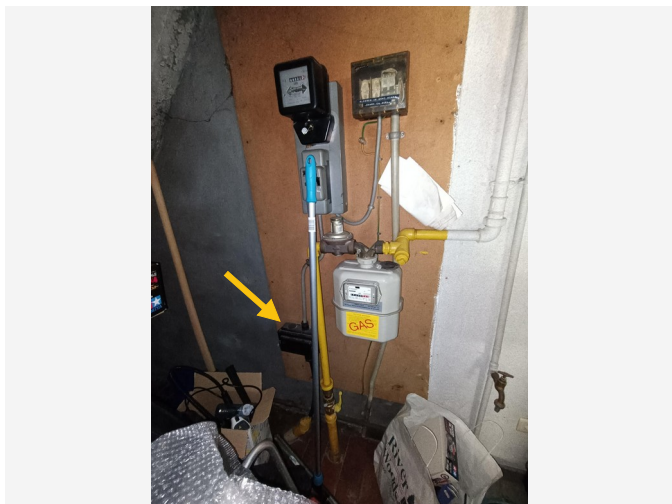
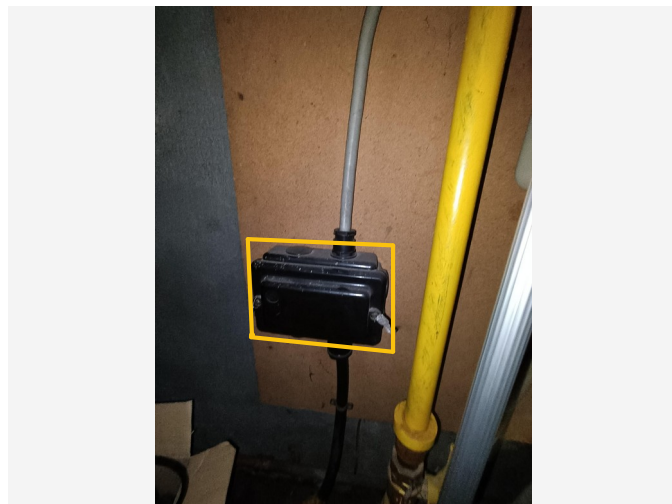
Overzichtsfoto

Detailfoto

Eindbeoordeling materiaalrisico	Verhoogd materiaalrisico en/of verhoogde kans op vezelvrijgave
---------------------------------	--

Gebondenheid	Categorie 1: hechtgebonden in oorsprong
Asbestsoort (vezeltype)	Crocidoliet aanwezig
Asbestconcentratie	Laag (< 50%)
Afschermingsgraad van het gehele materiaal	Geheel of deels (ook) vrij aan de binnenlucht
Toestand van het materiaal	Licht beschadigd, licht verweerd. Intact materiaal type Pical – asbestboard of categorie III 'gebondenheid'

Beschrijving	Bakeliet toepassing
Omgeving	Binnen
Primaire drager	Communicatie en elektrische infrastructuur en uitrusting
Asbestmateriaal	Plaat, paneel, tablet - Type Bakeliet
Bindmiddel van asbestmateriaal	Kunststof of -hars
Gebondenheid op basis van bindmiddel	Hecht
Hoeveelheid (oppervlakte - dikte - aantal)	• 0,20 m <sup>2</sup> - 1,00 cm - 1 stuk
Totaal volume	0,002 m <sup>3</sup>
Eenvoudig bereikbaar	Ja
Bevestigingswijze	• Geschroefd
Identificatiemethode	Vaststelling zonder monsternamen

<b>Destructieve handeling voor identificatie</b>	Nee
<b>Opmerking</b>	Toepassing onder de trap in de linker garage (onder de elektriciteitsmeter). Deze toepassingen behoren tot de elektrische installatie van de aangrenzende burens. Vermoedelijk zullen de toepassingen verwijderd worden bij aanpassing van het elektriciteitsnetwerk

Verwijderen

- Zorg voor een veilig beheer. Vermijd het beschadigen van het asbestmateriaal. Controleer de toestand jaarlijks op wijzigingen.

- Eenvoudige handelingen: mag via doe-het-zelf of door werknemer(s) met opleidingsattest eenvoudige handelingen  
Schakelaars, stopcontacten en andere gelijkaardige toepassingen kunnen eenvoudig losgeschroefd worden --> EH doe-het-zelf. Afgesloten of verzegelde kast --> EH opgeleid techniek personeel 8u basisopleiding asbest.

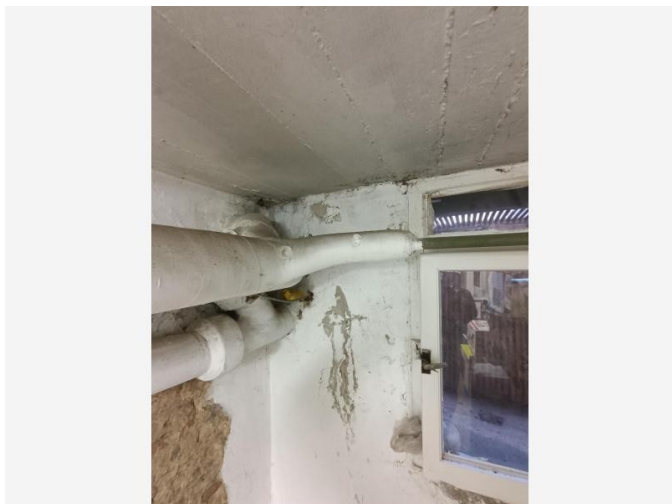
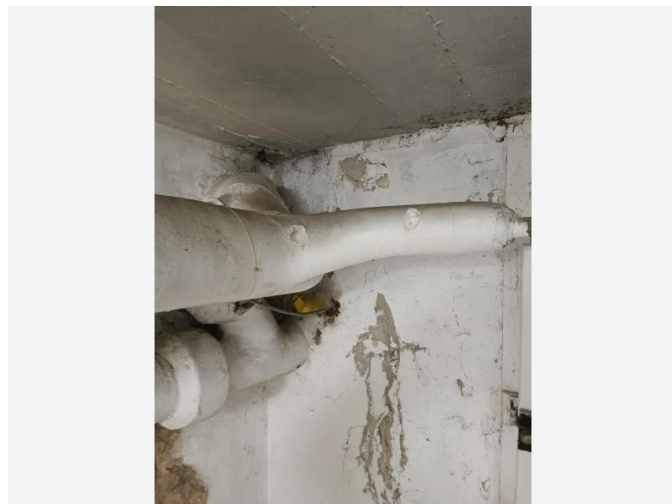
Overzichtsfoto

Detailfoto

Eindbeoordeling materiaalrisico	Verhoogd materiaalrisico en/of verhoogde kans op vezelvrijgave
---------------------------------	--

Gebondenheid	Categorie 2: niet-hechtgebonden met matrix
Asbestsoort (vezeltype)	Amfibool aanwezig, uitgezonderd crocidoliet
Asbestconcentratie	Hoog ( $\geq 50\%$ )
Afschermingsgraad van het gehele materiaal	Geheel of deels (ook) vrij aan de binnenlucht
Toestand van het materiaal	Licht beschadigd, licht verweerd. Intact materiaal type Pical – asbestboard of categorie III 'gebondenheid'

#	Type	Referentie	Resultaat
4.1	Mengmonster	8/5007	Amosiet

Beschrijving	Leidingisolatie kelder bochten
Omgeving	Binnen
Primaire drager	HVAC infrastructuur en uitrusting
Asbestmateriaal	In-situ afwerkingslagen - Thermische isolatie
Bindmiddel van asbestmateriaal	Gips - kalk
Gebondenheid op basis van bindmiddel	Niet-hechtgebonden
Hoeveelheid (lengte - omtrek - dikte - aantal)	<ul style="list-style-type: none"><li>• 25,00 m - 40,00 cm - 2,00 cm - 1 stuk</li></ul>

**Verwijderen**

- Zorg voor een veilig beheer. Vermijd het beschadigen van het asbestmateriaal. Controleer de toestand jaarlijks op wijzigingen.

- Hermetische zone (erkend asbestverwijderaars)  
Gipsisolatie wordt losgesneden van dragermateriaal (leiding), asbesthoudend gips zal gemakkelijk verbrossen en is losgebonden. Om geen asbestvezels te verspreiden naar de omgeving, dient dit in hermetische zone verwijderd te worden.

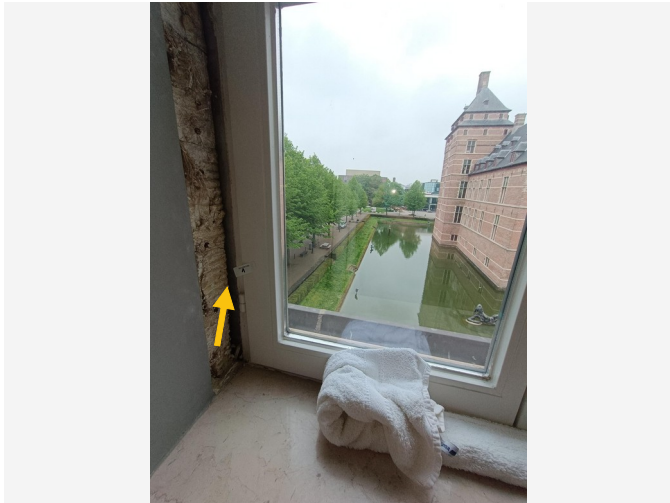
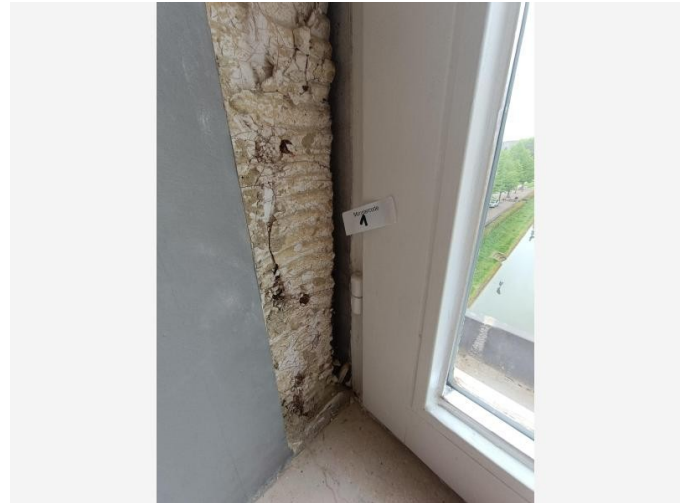
Overzichtsfoto

Detailfoto

Geen asbest

#	Type	Referentie	Resultaat
6.1	Mengmonster	8/5001	Geen asbest

Beschrijving	Pleisterwerk muren
Omgeving	Binnen
Primaire drager	Binnenwand

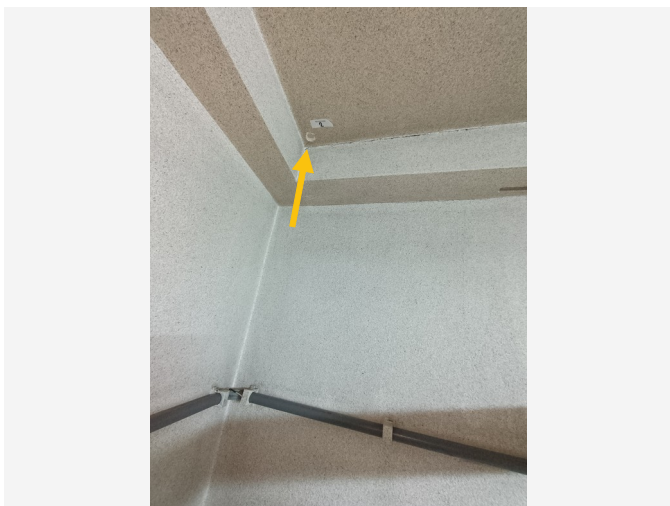
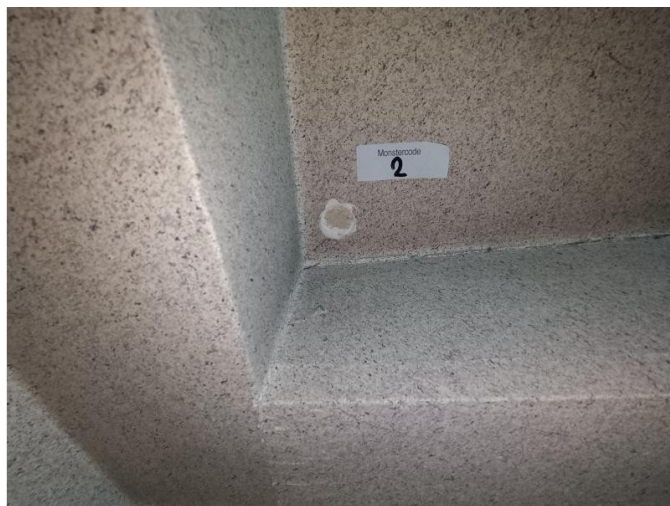
## Fiche 7: Pleisterwerk plafond

Overzichtsfoto

Detailfoto

Geen asbest

#	Type	Referentie	Resultaat
7.1	Mengmonster	8/5002	Geen asbest

Beschrijving	Pleisterwerk plafond
Omgeving	Binnen
Primaire drager	Plafond
