Asbestinventarisatetest

Hagelandstraat 2, 3545 Halen

Attestnummer : 20240909-000435.002

Uitgegeven op : 30.09.2024

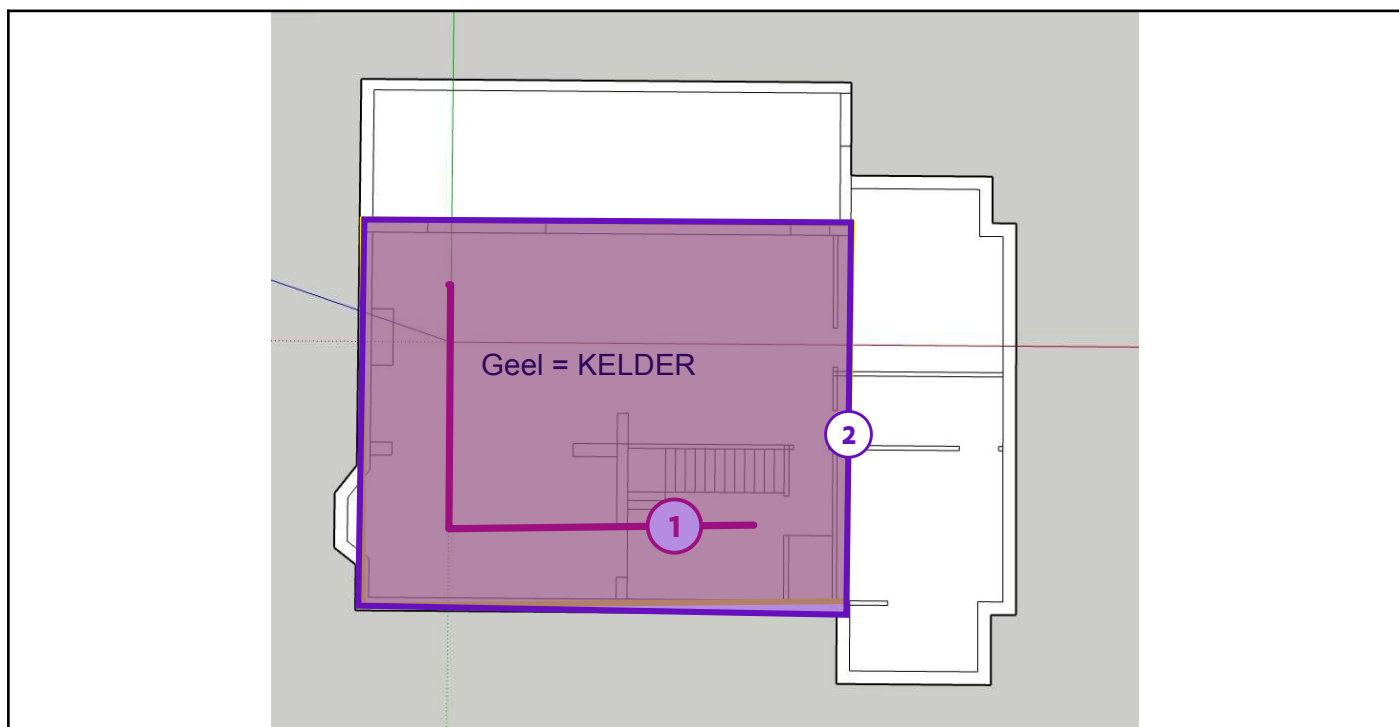
Plan 1.3: Kelder

Beschrijving	Type	Actie
1. Leidingisolatie	Asbestmateriaal	Dringend verwijderen
2. Tegellijm onder vloer in kelder	Advies	-

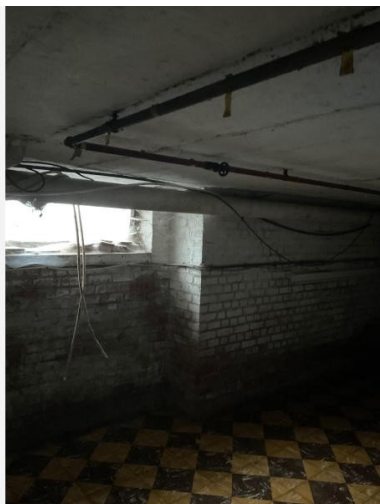
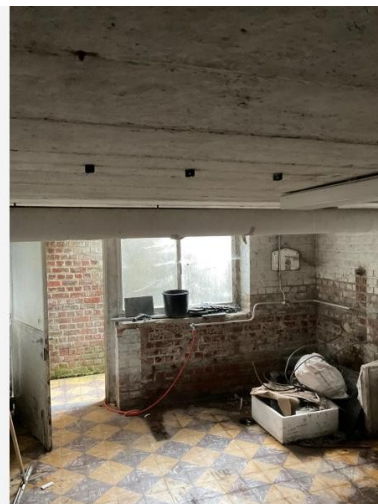
Het asbestmateriaal valt onder de mijlpaal van 2034.

Eindbeoordeling materiaalrisico	Hoog materiaalrisico en/of hoge kans op vezelvrijgave
---------------------------------	---

Gebondenheid	Categorie 2: niet-hechtgebonden met matrix
Asbestsoort (vezeltype)	Crocidoliet aanwezig
Asbestconcentratie	Hoog ($\geq 50\%$)
Afschermingsgraad van het gehele materiaal	Geheel of deels (ook) vrij aan binnenluchtstromen
Toestand van het materiaal	Matig beschadigd, matig verweerd

Beschrijving	Leidingisolatie
Omgeving	Grenst aan binnen- en buitenlucht
Primaire drager	HVAC infrastructuur en uitrusting
Asbestmateriaal	In-situ afwerkingslagen - Thermische isolatie
Bindmiddel van asbestmateriaal	Gips - kalk
Gebondenheid op basis van bindmiddel	Niet-hechtgebonden
Hoeveelheid (lengte - omtrek - dikte - aantal)	<ul style="list-style-type: none">• 20,00 m - 30,00 cm - 4,00 cm - 1 stuk
Totaal volume	0,24 m ³
Eenvoudig bereikbaar	Ja
Bevestigingswijze	<ul style="list-style-type: none">• Verlijmd, ingegoten, versmeerd
Identificatiemethode	Vaststelling met bewijsdocument, zonder monstername
Destructieve handeling voor identificatie	Nee
Opmerking	De eigenaars hebben de isolatie zelf getest en is positief getest op Amosiet. Ze wensen dan ook geen bijkomend staal door de ADI te laten nemen omdat al asbest is vastgesteld

Dringend verwijderen

- Verwijder dit asbestmateriaal zo snel mogelijk. Volg de toestand goed op.

- Hermetische zone (erkend asbestverwijderaar)
Via hermetische zone laten verwijderen door erkend asbestverwijderaar.

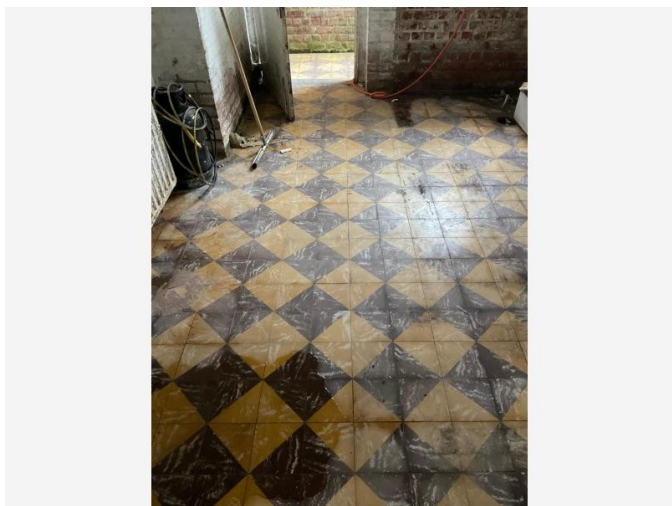
Gekende tegeltjes waar regelmatig asbesthoudende cement voor werd gebruikt. Bij eventuele verwijdering nazicht doen.

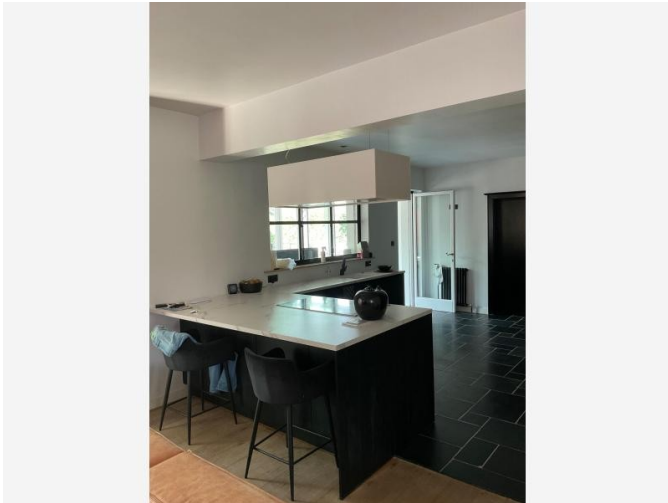
Er is een totale renovatie gebeurd tussen 2018 en 2024. Daarom werden ook geen asbestverdachte materialen opgemerkt, buiten de leidingisolatie. Ze kunnen wel eventueel ingesloten zitten, maar dat kan niet gezien worden met niet-destructief onderzoek. Extra foto's werden nog toegevoegd in de bijlagen.

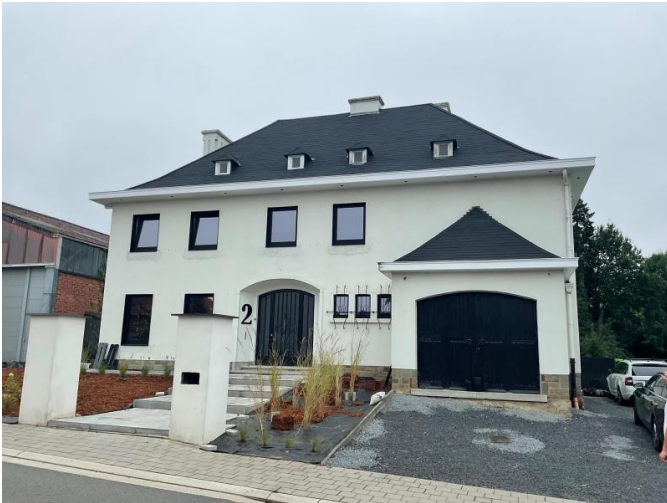
Het dak werd recent vernieuwd. Dit kan aangetoond worden met een factuur (de eigenaar plaatst deze daken zelf).

Het houten spantwerk is wel blijven zitten en hier wordt nog isolatie tegen geplaatst (op sommige plaatsen al geplaatst).

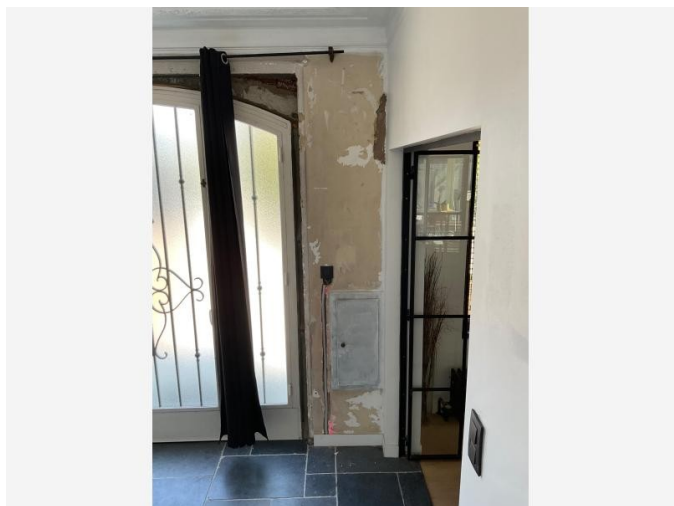
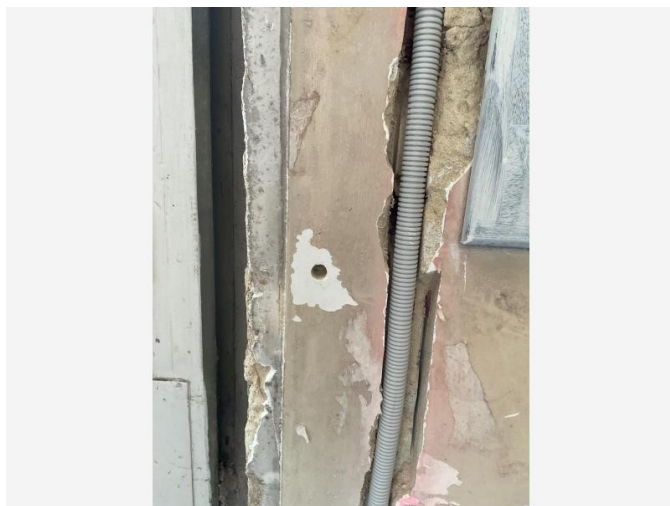
Geen asbest

#	Type	Referentie	Resultaat
5.1	Mengmonster	MM01	Geen asbest

Beschrijving	Pleister
Omgeving	Binnen
Primaire drager	Binnenwand
Bindmiddel van materiaal	Gips - kalk
Gebondenheid op basis van bindmiddel	Niet-hechtgebonden
Hoeveelheid (oppervlakte - dikte - aantal)	• 120,00 m ² - 1,00 cm - 1 stuk
Totaal volume	1,20 m ³
Identificatiemethode	Vaststelling met monstername
Destructieve handeling voor identificatie	Nee
Opmerking	<p>Er zijn heel wat ruimtes die volledig gerenoveerd zijn en van nieuwe pleister zijn voorzien. De oude stukken werden nog getest.</p> <p>De eigenaars hebben ook zelf pleister laten testen, maar omwille van dat dit niet is uitgevoerd door een deskundige, werd dit opnieuw getest.</p>
