Asbestinventarisatetest

Korte Gasthuisstraat 30/10, 2300 Turnhout

Attestnummer : 20241013-000027.000

Uitgegeven op : 13.10.2024

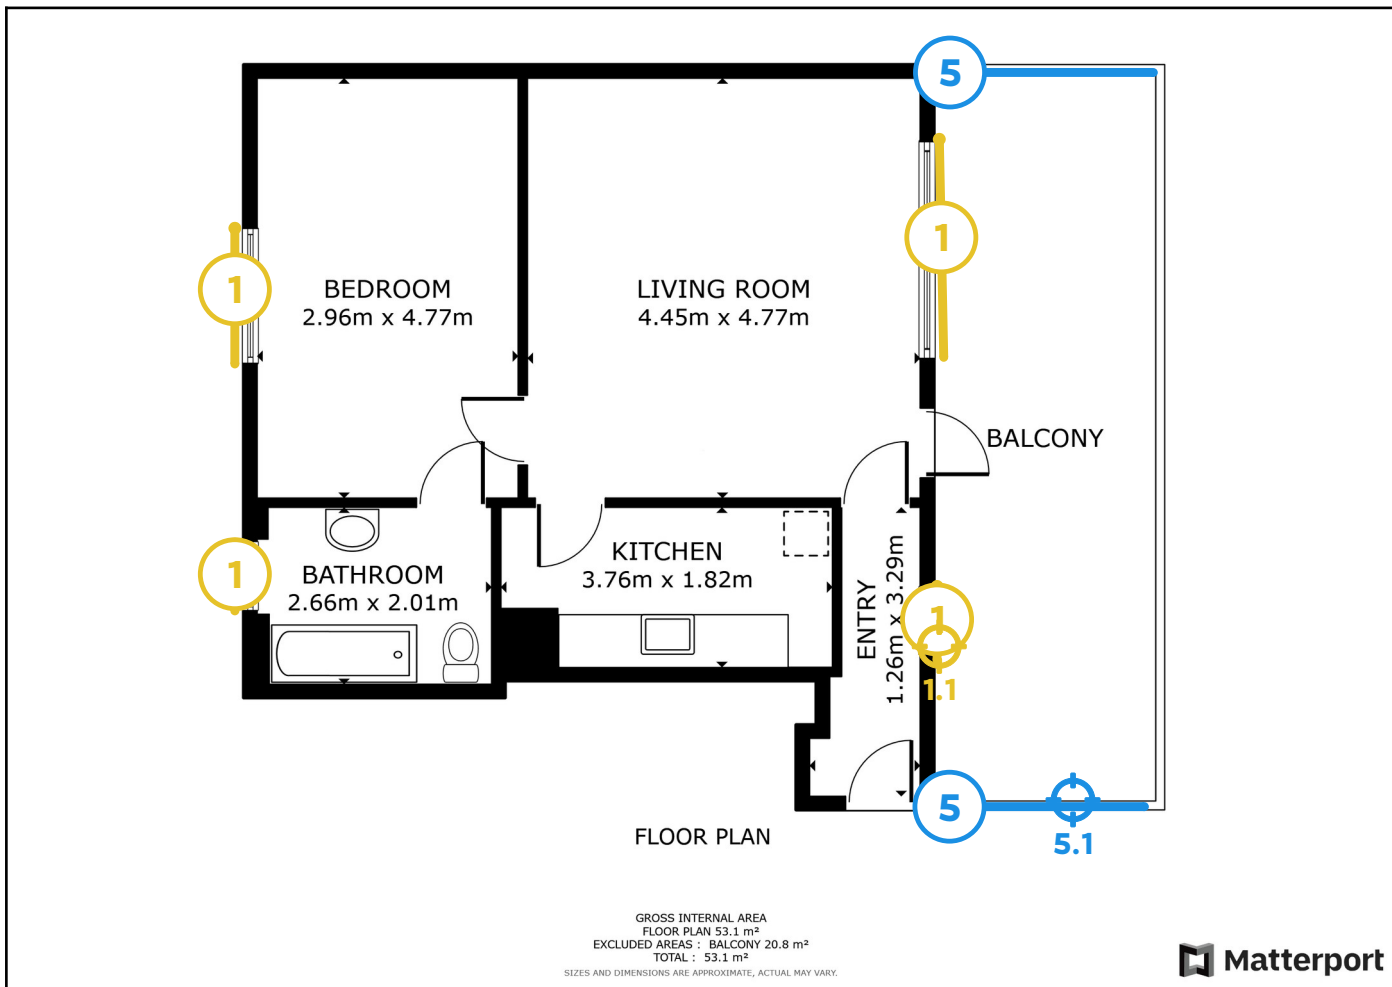
Plan 1.3: Grondplan

Beschrijving	Type	Actie
1. Mastiek tussen raamwerk en muur (grijze kleur)	Asbestmateriaal	Zorgvuldig beheren
1.1 Code: 3	Puntmonster	-
5. Stopverf aan omheining	Geen asbest	-
5.1 Code: 4	Puntmonster	-

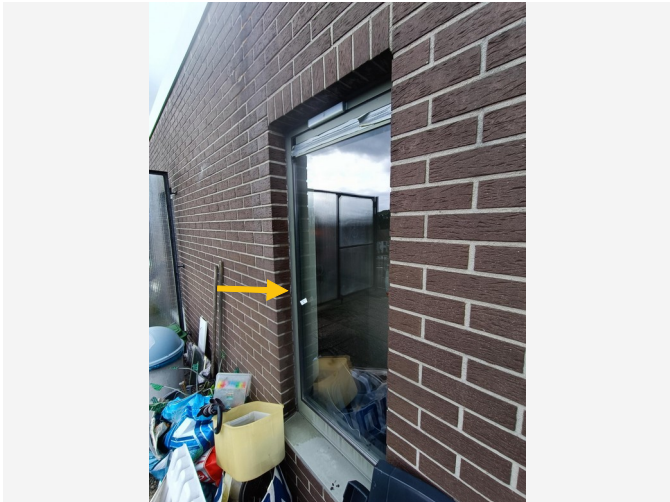
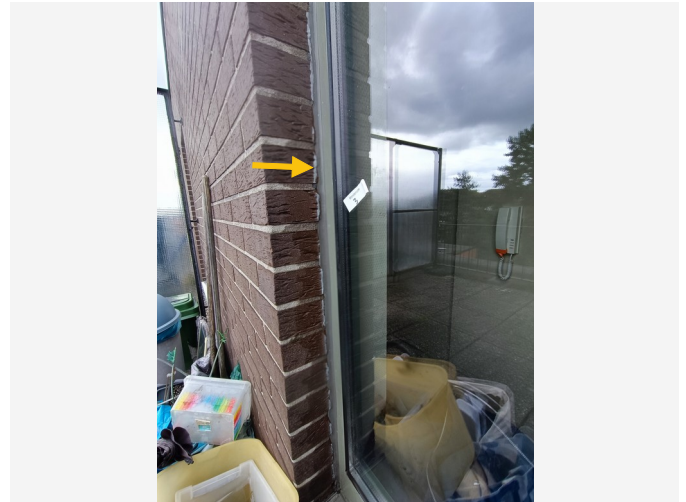
Fiche 1: Mastiek tussen raamwerk en muur (grijze kleur)

Asbestmateriaal

Het asbestmateriaal valt onder de mijlpaal van 2040.

Eindbeoordeling materiaalrisico	Laag materiaalrisico en/of verlaagde kans op vezelvrijgave
---------------------------------	--

#	Type	Referentie	Resultaat
1.1	Puntmonster	3	Chrysotiel

- Zorg voor een veilig beheer. Vermijd het beschadigen van het asbestmateriaal. Controleer de toestand jaarlijks op wijzigingen.

- Eenvoudige handelingen: mag via doe-het-zelf of door werknemer(s) met opleidingsattest eenvoudige handelingen
De toepassing extra fixeren en losbeitelen + dragen van de nodige beschermingsmiddelen (mondmasker ffp3, handschoenen).
- Eenvoudige handelingen: enkel door erkend asbestverwijderaar
De saneerder motiveert de verwijderingsmethode in het werkplan. Verwijdering met puntafzuiging dmv een stofzuiger met absoluut filter of methode inslijpen baksteen . Oud raamwerk word gerecycleerd , er mogen geen restanten aan het raamwerk achter blijven.

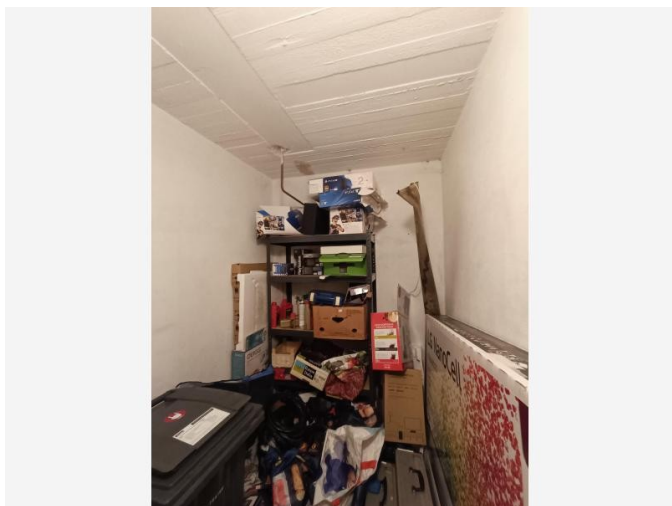
De prive kelderberging werd gecontroleerd en werd als niet-asbestverdacht bevonden.

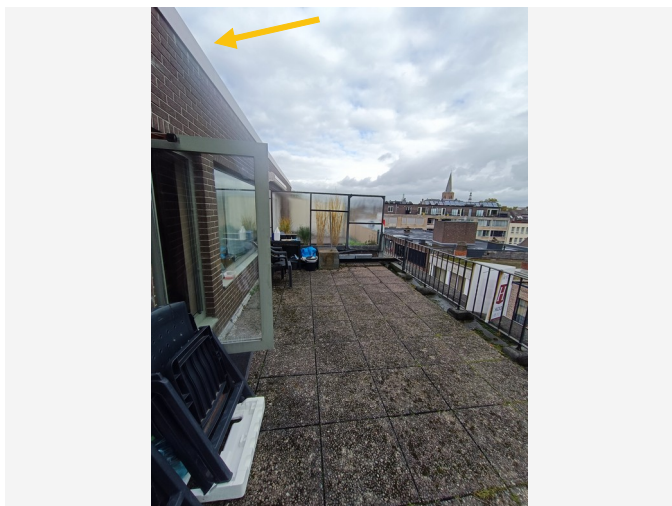
Het dak behoort tot de gemeenschappelijke delen

Het zal beschreven/onderzocht worden in het attest van gemeenschappelijke delen.

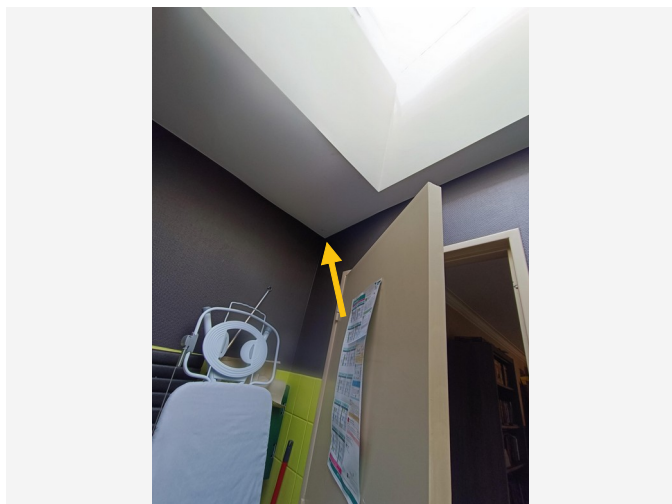
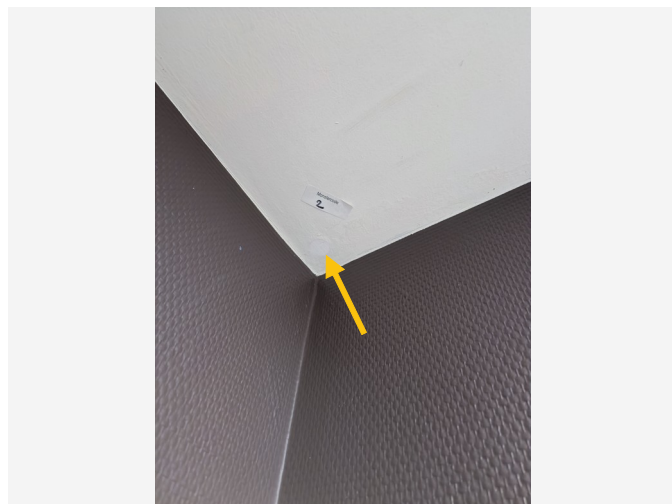
Fiche 4: Pleisterwerk plafonds

Geen asbest

#	Type	Referentie	Resultaat
4.1	Mengmonster	2	Geen asbest

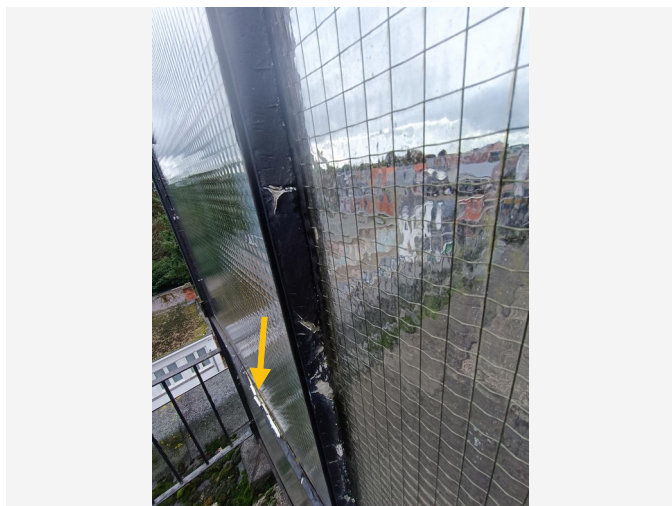
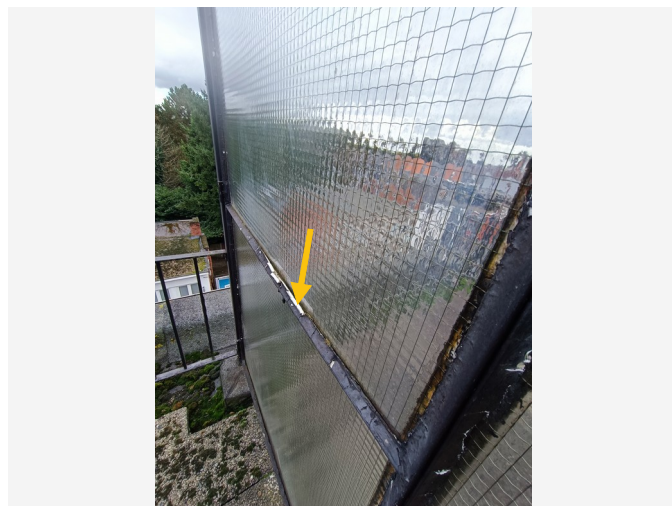
Fiche 5: Stopverf aan omheining

Geen asbest

#	Type	Referentie	Resultaat
5.1	Puntmonster	4	Geen asbest

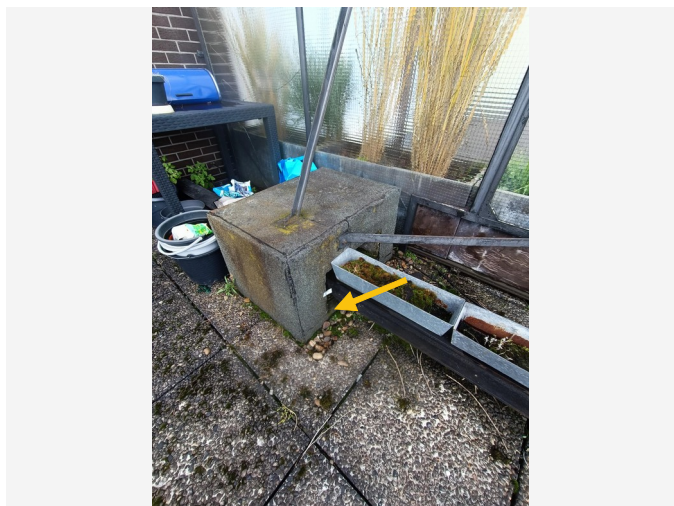
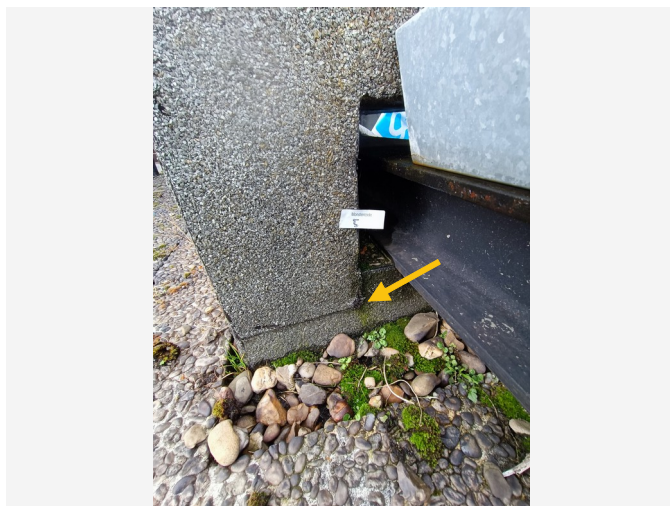
Fiche 6: Roofing terras

Geen asbest

#	Type	Referentie	Resultaat
6.1	Puntmonster	5	Geen asbest

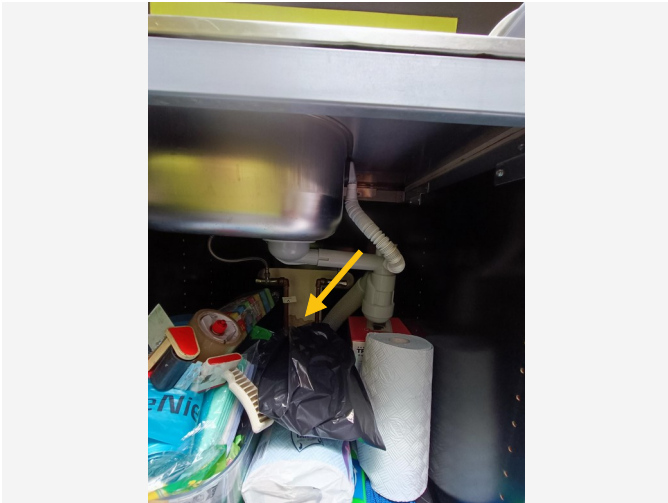
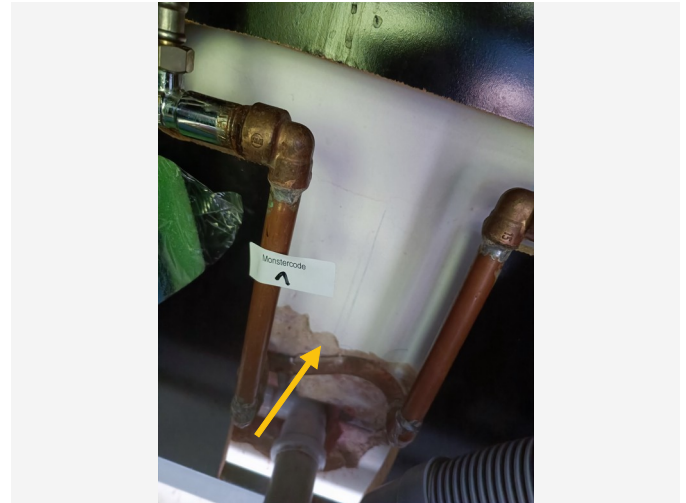
Fiche 7: Pleisterwerk muren

Geen asbest

#	Type	Referentie	Resultaat
7.1	Mengmonster	1	Geen asbest
