# Asbestinventarisatetest

Schoondreef 15, 2330 Merksplas

Attestnummer : 20240926-000560.000

# Zone 1: Woning

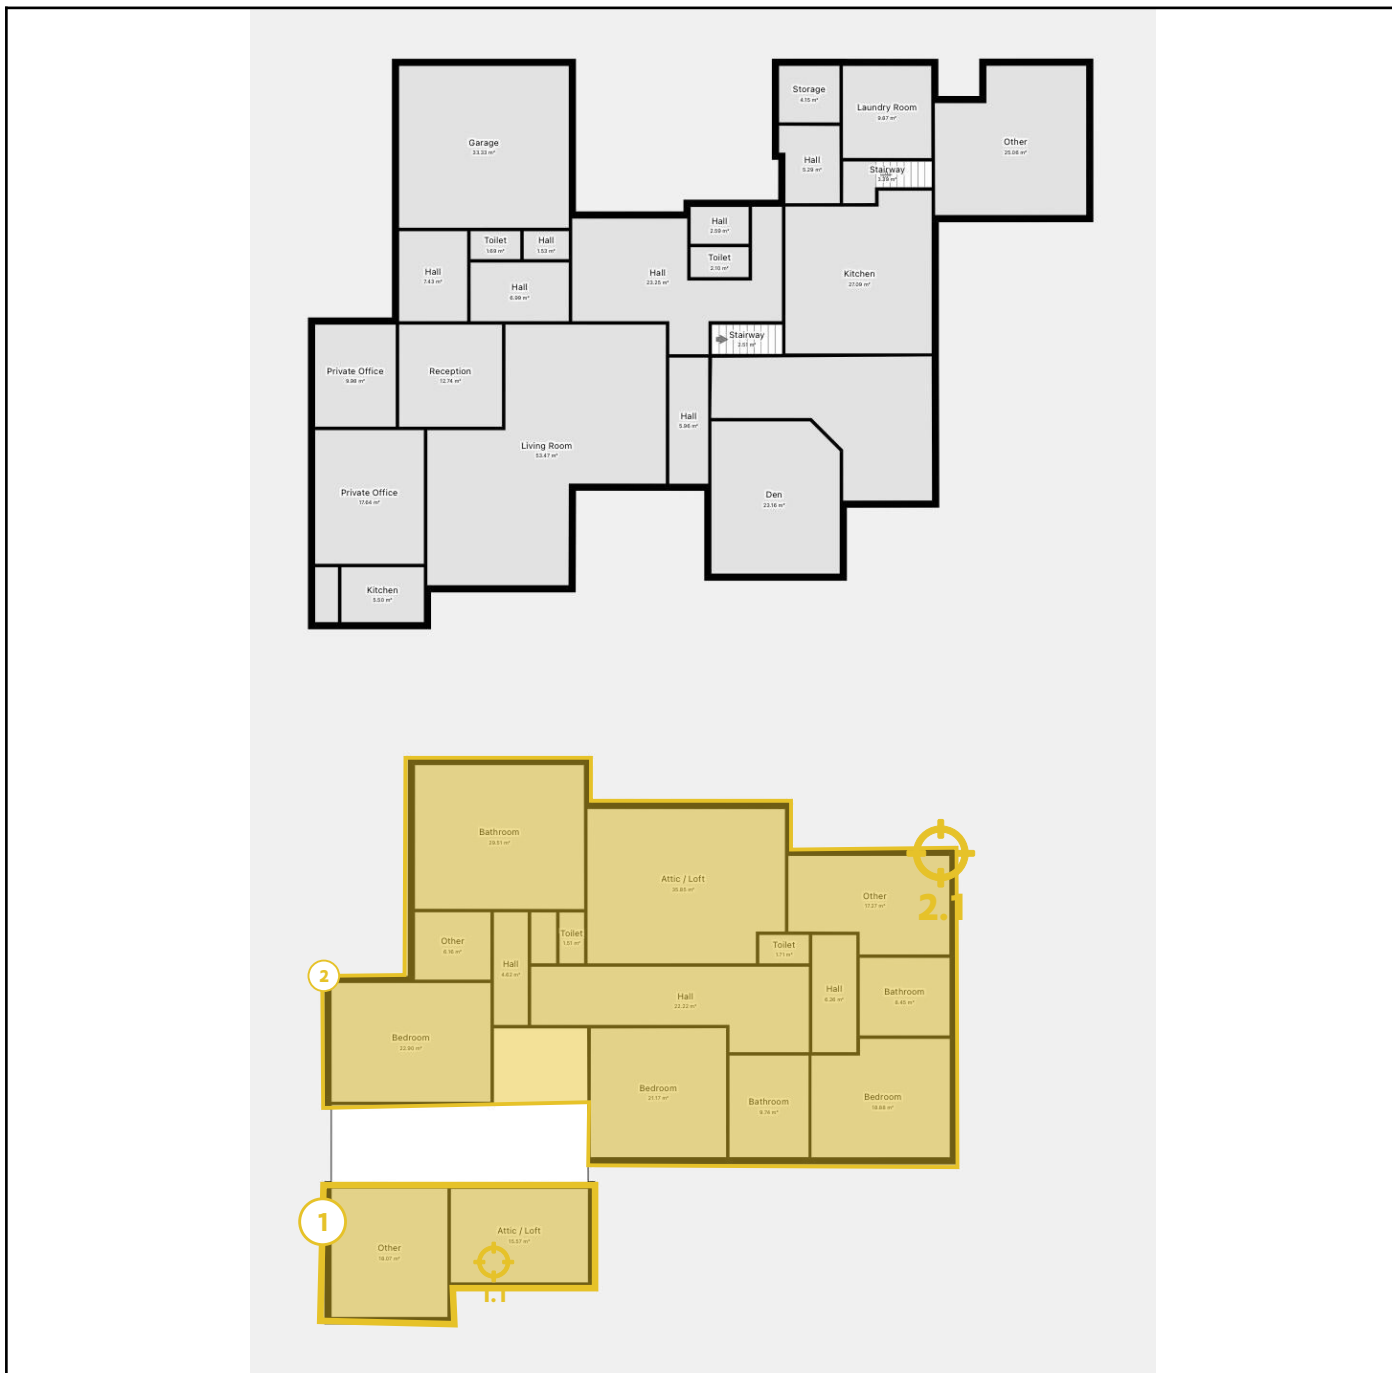
# Plan 1.4: Woning: Onderdaken

Beschrijving	Type	Actie
1. Onderdak klein dak	Asbestmateriaal	Zorgvuldig beheren
1.1 Code: 3	Puntmonster	-
2. Onderdak hoofddak	Asbestmateriaal	Zorgvuldig beheren

2.1 Code: 4	Puntmonster	-
-------------	-------------	---

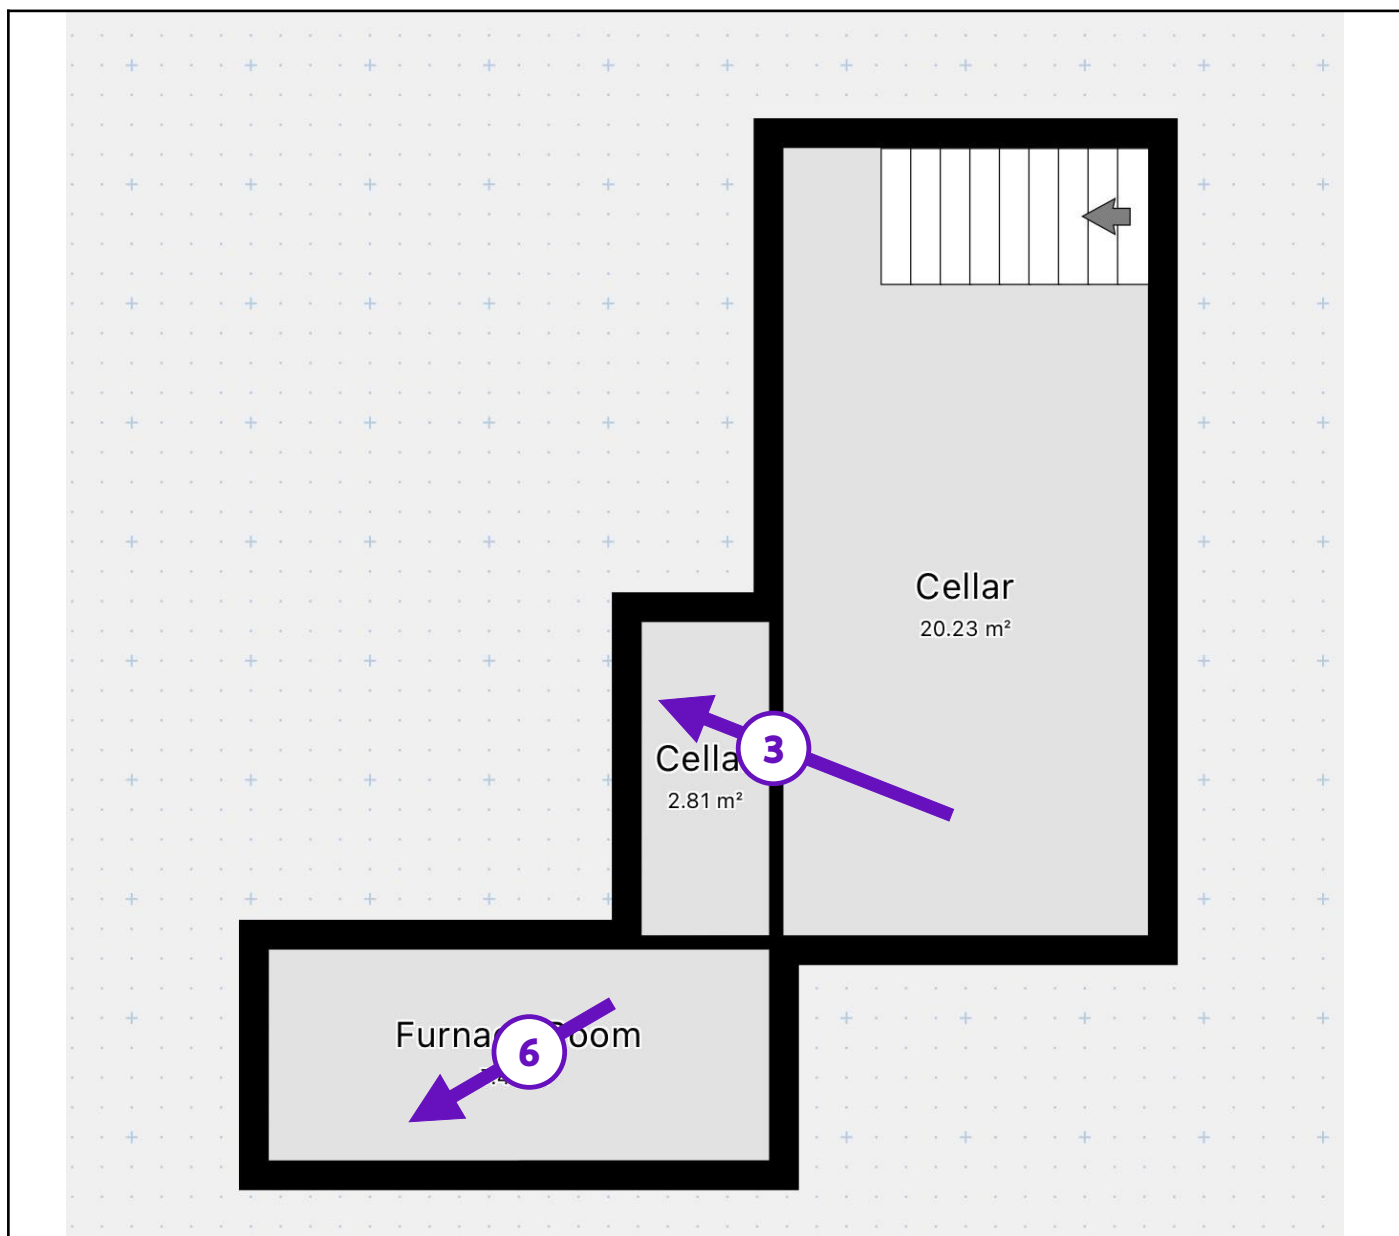
## Plan 1.5: Kelder: HVAC / Beperking

Beschrijving	Type	Actie
3. Beperking kruipkelder	Beperking	-
6. CV ketel Viessmann	Advies	-

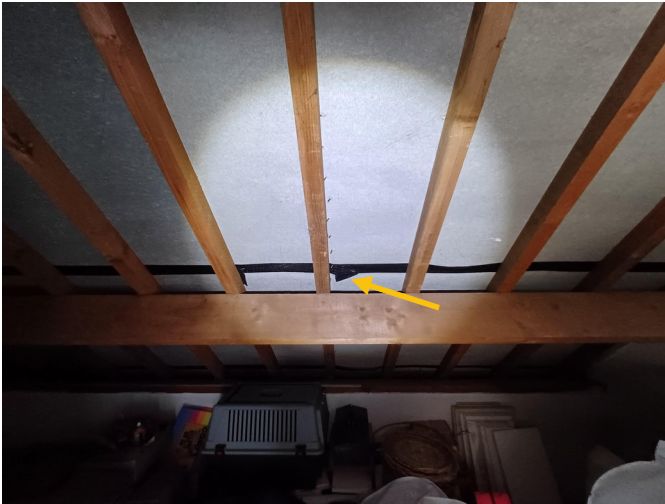
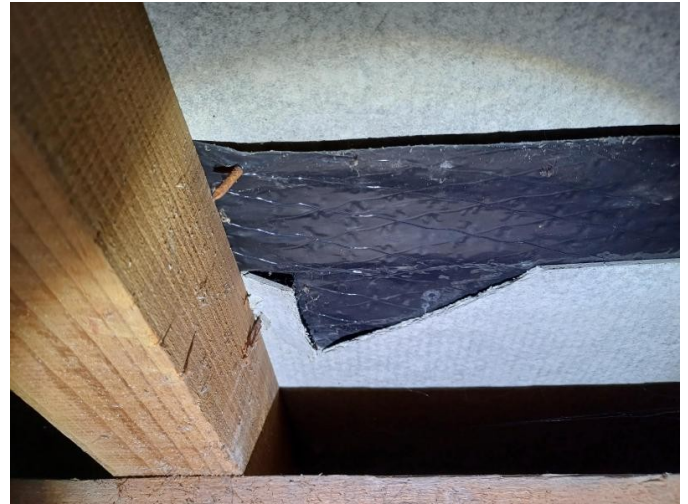
Overzichtsfoto

Detailfoto

Het asbestmateriaal valt onder de mijlpaal van 2040.

Eindbeoordeling materiaalrisico	Laag materiaalrisico en/of verlaagde kans op vezelvrijgave
---------------------------------	--

Gebondenheid	Categorie 1: hechtgebonden in oorsprong
Asbestsoort (vezeltype)	Alleen chrysotiel
Asbestconcentratie	Laag (< 50%)
Afschermingsgraad van het gehele materiaal	Geheel of deels (ook) vrij aan de binnenlucht
Toestand van het materiaal	Licht beschadigd, licht verweerd. Intact calciumsilicaatmateriaal of categorie III 'gebondenheid'

#	Type	Referentie	Resultaat
1.1	Puntmonster	3	Chrysotiel

Beschrijving	Onderdak klein dak
Omgeving	Binnen
Primaire drager	Schuin dak
Asbestmateriaal	Plaat, paneel, tablet - Generiek
Bindmiddel van asbestmateriaal	Cement
Gebondenheid op basis van bindmiddel	Hecht
Hoeveelheid (oppervlakte - dikte - aantal)	<ul style="list-style-type: none"><li>• 75,00 m<sup>2</sup> - 0,40 cm - 1 stuk</li></ul>
Totaal volume	0,30 m <sup>3</sup>
Eenvoudig bereikbaar	Nee <ul style="list-style-type: none"><li>• Het asbestmateriaal is bedekt (uitgezonderd laag verf, coating, behang, kunststof, textiel) en het wegnemen van het bedekkende materiaal kan niet zonder het bedekkende materiaal te beschadigen.</li></ul>
Bevestigingswijze	<ul style="list-style-type: none"><li>• Geklemd</li></ul>
Identificatiemethode	Vaststelling met monstername
Destructieve handeling voor identificatie	Nee
Opmerking	De vermelde oppervlaktes, diktes en volumes betreffen een beredeneerde schatting. Er worden geen rechten verleend aan deze oppervlaktes/diktes/volumes.

- Zorg voor een veilig beheer en verwijder dit asbestmateriaal wanneer het bij werken eenvoudig bereikbaar wordt. Controleer de toestand jaarlijks op wijzigingen.

- Eenvoudige handelingen: mag via doe-het-zelf of door werknemer(s) met opleidingsattest eenvoudige handelingen  
Opgeleid personeel (dak werker met 8u basisopleiding asbest)

indien de platen eenvoudig te verwijderen zijn zonder kans op breken kan dit via doe-het-zelf of door werknemer(s) met opleidingsattest eenvoudige handelingen; Dek de zoldervloer af met plastic folie. dragen van de nodige beschermingsmiddelen (mondmasker ffp3, handschoenen, tyvec ) Verwijder de dakpannen. Fixeer het plaatmateriaal, de asbesthoudende platen één voor één en in hun geheel verwijderen. Niet gooien, niet breken. Reinig nadien de draagstructuur met vochtige doeken (+stofzuiger met absoluut filter kan niet gehoord worden dus voor een particulier niet mogelijk.) Alle werknemer(s) moeten wel beschikken over een opleidingsattest eenvoudige handelingen 8u.

Een vastgesteld asbesthoudend onderdak mag niet definitief ingesloten worden, dit dient verplicht

verwijderd te worden als het bij werken bereikbaar wordt. (vb bij vernieuwen van de dakbedekking onderdak mee verwijderen )

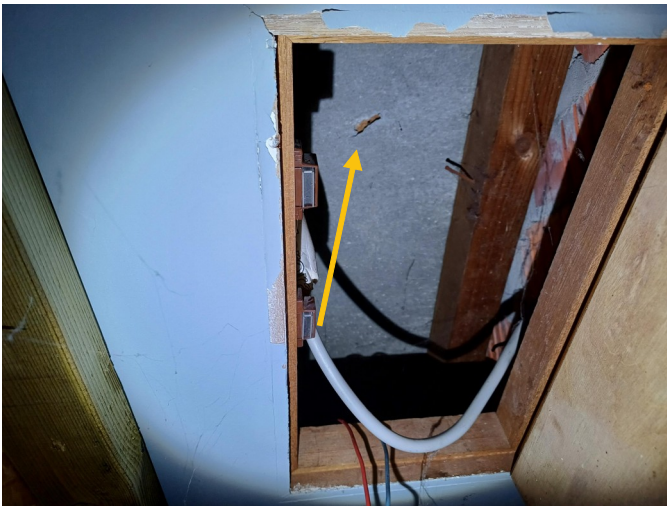
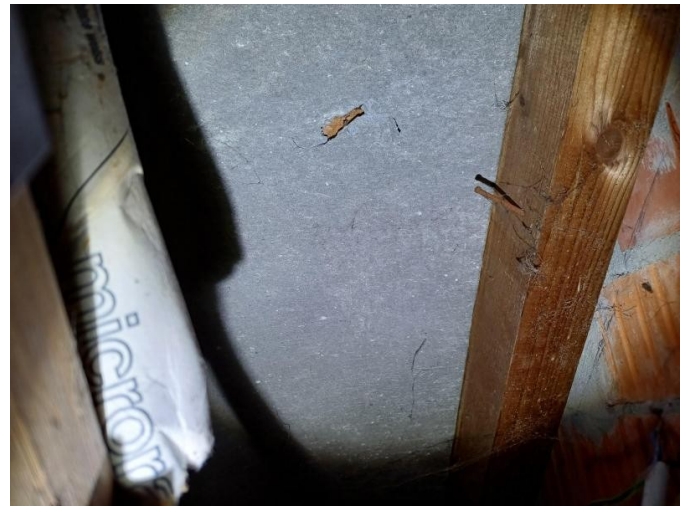
Overzichtsfoto

Detailfoto

Het asbestmateriaal valt onder de mijlpaal van 2040.

Eindbeoordeling materiaalrisico	Zeer laag materiaalrisico en/of zeer lage kans op vezelvrijgave
---------------------------------	---

Gebondenheid	Categorie 1: hechtgebonden in oorsprong
Asbestsoort (vezeltype)	Alleen chrysotiel
Asbestconcentratie	Laag (< 50%)
Afschermingsgraad van het gehele materiaal	Stootvaste afscherming of omkasting
Toestand van het materiaal	Licht beschadigd, licht verweerd. Intact calciumsilicaatmateriaal of categorie III 'gebondenheid'

#	Type	Referentie	Resultaat
2.1	Puntmonster	4	Chrysotiel

Beschrijving	Onderdak hoofddak
Omgeving	Binnen
Primaire drager	Schuin dak
Asbestmateriaal	Plaat, paneel, tablet - Generiek
Bindmiddel van asbestmateriaal	Cement
Gebondenheid op basis van bindmiddel	Hecht
Hoeveelheid (oppervlakte - dikte - aantal)	<ul style="list-style-type: none"><li>• 500,00 m<sup>2</sup> - 0,40 cm - 1 stuk</li></ul>
Totaal volume	2,00 m <sup>3</sup>
Eenvoudig bereikbaar	Nee <ul style="list-style-type: none"><li>• Het asbestmateriaal is bedekt (uitgezonderd laag verf, coating, behang, kunststof, textiel) en het wegnemen van het bedekkende materiaal kan niet zonder het bedekkende materiaal te beschadigen.</li></ul>
Bevestigingswijze	<ul style="list-style-type: none"><li>• Geklemd</li></ul>
Identificatiemethode	Vaststelling met monstername
Destructieve handeling voor identificatie	Nee
Opmerking	De vermelde oppervlaktes, diktes en volumes betreffen een beredeneerde schatting. Er worden geen rechten verleend aan deze oppervlaktes/diktes/volumes.

- Zorg voor een veilig beheer en verwijder dit asbestmateriaal wanneer het bij werken eenvoudig bereikbaar wordt. Controleer de toestand jaarlijks op wijzigingen.

- Eenvoudige handelingen: mag via doe-het-zelf of door werknemer(s) met opleidingsattest eenvoudige handelingen  
Opgeleid personeel (dak werker met 8u basisopleiding asbest)

indien de platen eenvoudig te verwijderen zijn zonder kans op breken kan dit via doe-het-zelf of door werknemer(s) met opleidingsattest eenvoudige handelingen; Dek de zoldervloer af met plastic folie . dragen van de nodige beschermingsmiddelen (mondmasker ffp3, handschoenen,tyvec ) Verwijder de dakpannen. Fixeer het plaatmateriaal , de asbesthoudende platen één voor één en in hun geheel verwijderen. Niet gooien, niet breken. Reinig nadien de draagstructuur met vochtige doeken (+stofzuiger met absoluut filter kan niet gehoord worden dus voor een particulier niet mogelijk .) Alle werknemer(s) moeten wel beschikken over een opleidingsattest eenvoudige handelingen 8u.

Een vastgesteld asbesthoudend onderdak mag niet definitief ingesloten worden , dit dient verplicht

verwijderd te worden als het bij werken bereikbaar wordt. (vb bij vernieuwen van de dakbedekking onderdak mee verwijderen )

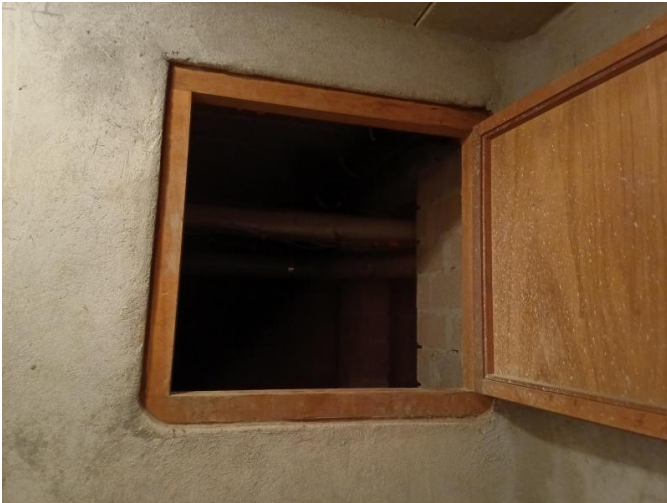
Situeringsfoto

**Reden:** Hoogte plafond

**Uitleg van de asbestdeskundige:** In het inspectieprotocol behoort een ruimte lager dan 1,5 m niet tot het onderzoek.

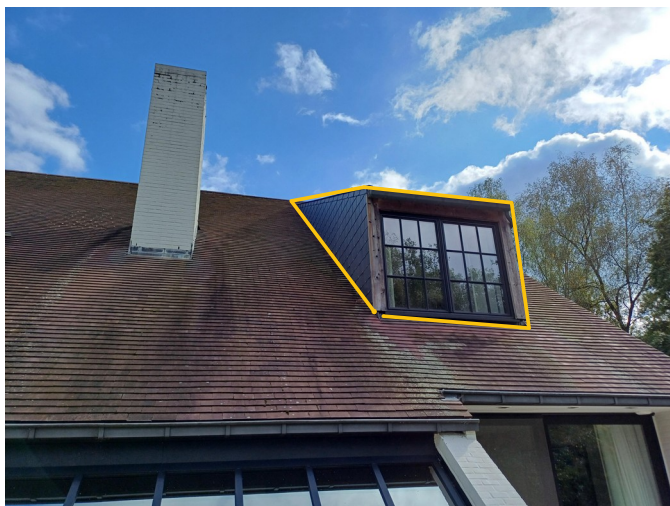
Situeringfoto

**Bouwjaar:** 2018

Opmerking	De dakkapel werd geplaatst in 2018. Dit is duidelijk via bouwplannen en satellietbeelden.
-----------	---

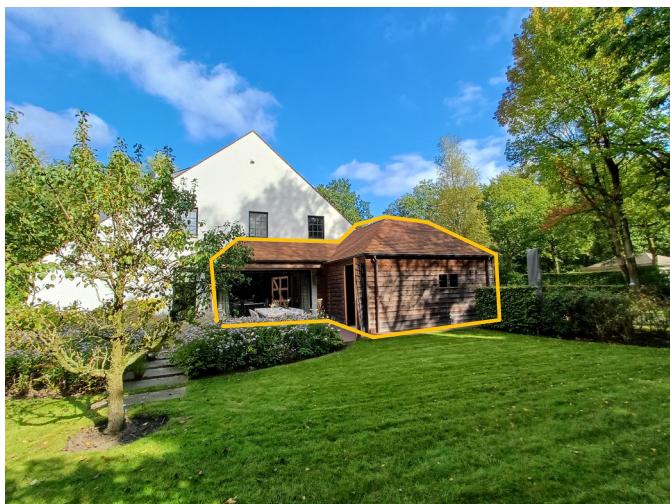
Situeringfoto

**Bouwjaar:** 2018

Opmerking	De schuur werd bijgebouwd in 2018. Dit is zichtbaar op satellietbeelden.
-----------	--

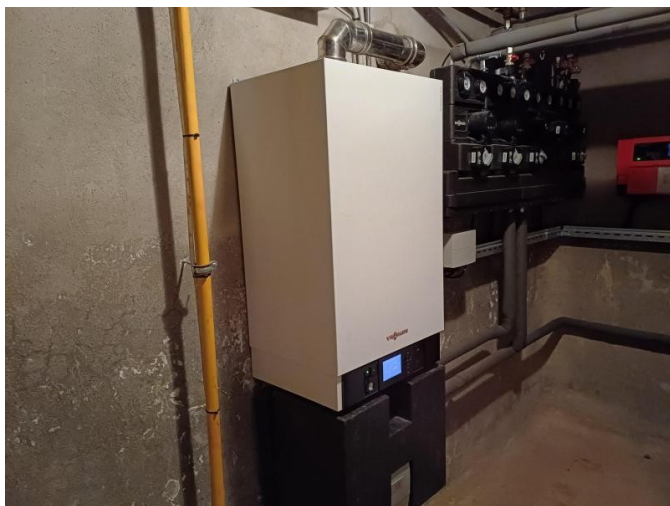
Vrije foto

Betreft een recent geplaatste ketel. Deze is niet verdacht.

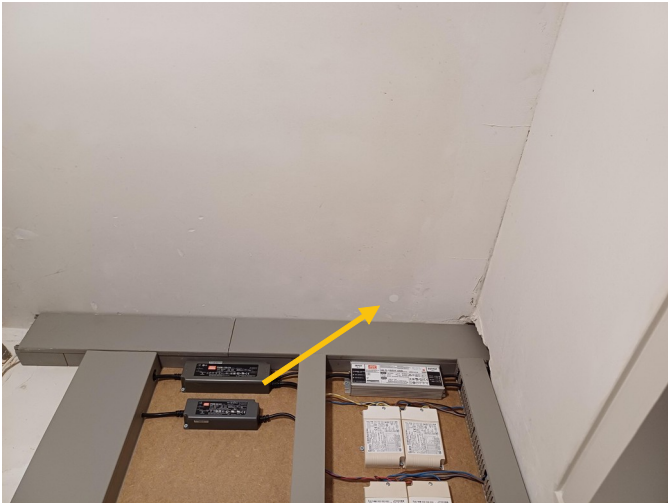
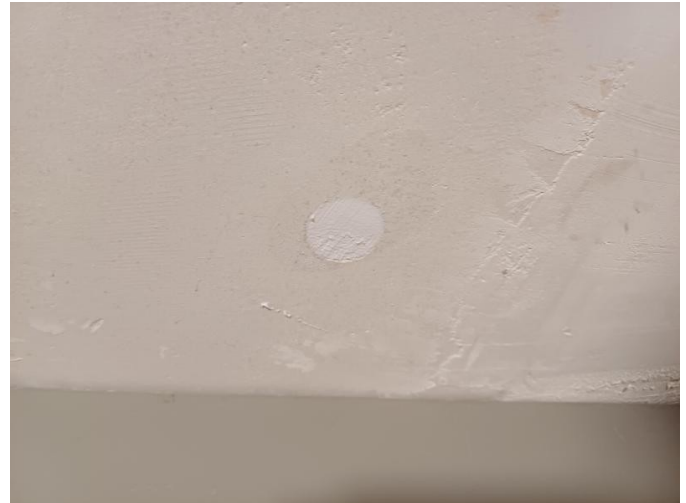
## Fiche 7: Pleisterwerk plafonds

Geen asbest

#	Type	Referentie	Resultaat
7.1	Mengmonster	2	Geen asbest

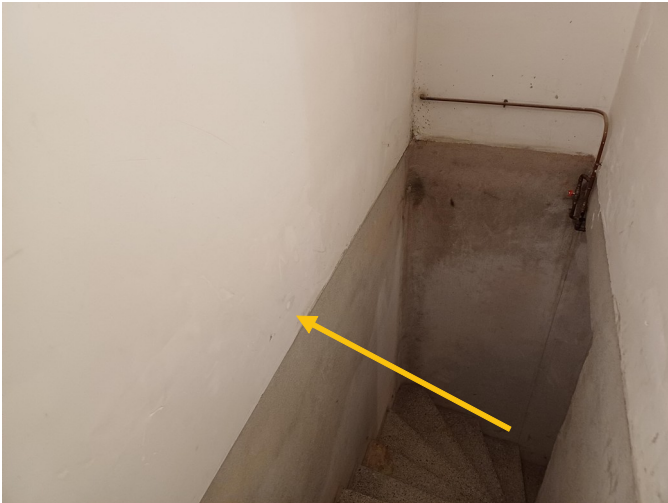
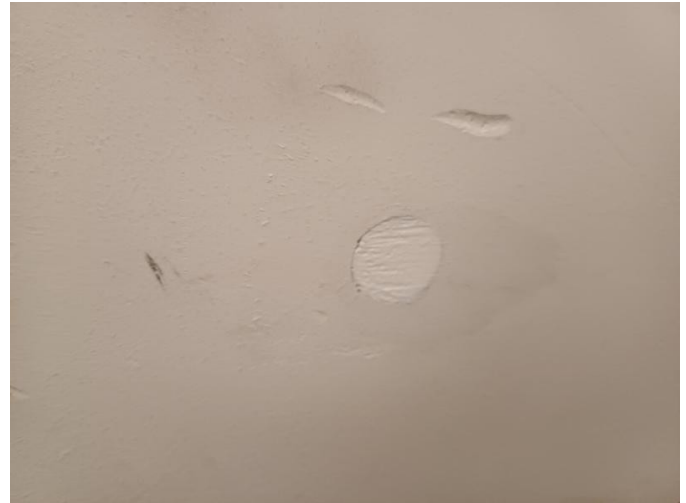
## Fiche 8: Pleisterwerk muren

Geen asbest

#	Type	Referentie	Resultaat
8.1	Mengmonster	1	Geen asbest
