Asbestinventarisatetest

13342B1340/00W005 - Vakantiewoning in het midden van de Pelterweg.

Attestnummer : 20241204-000504.000

Asbestveilig (maar niet asbestvrij)

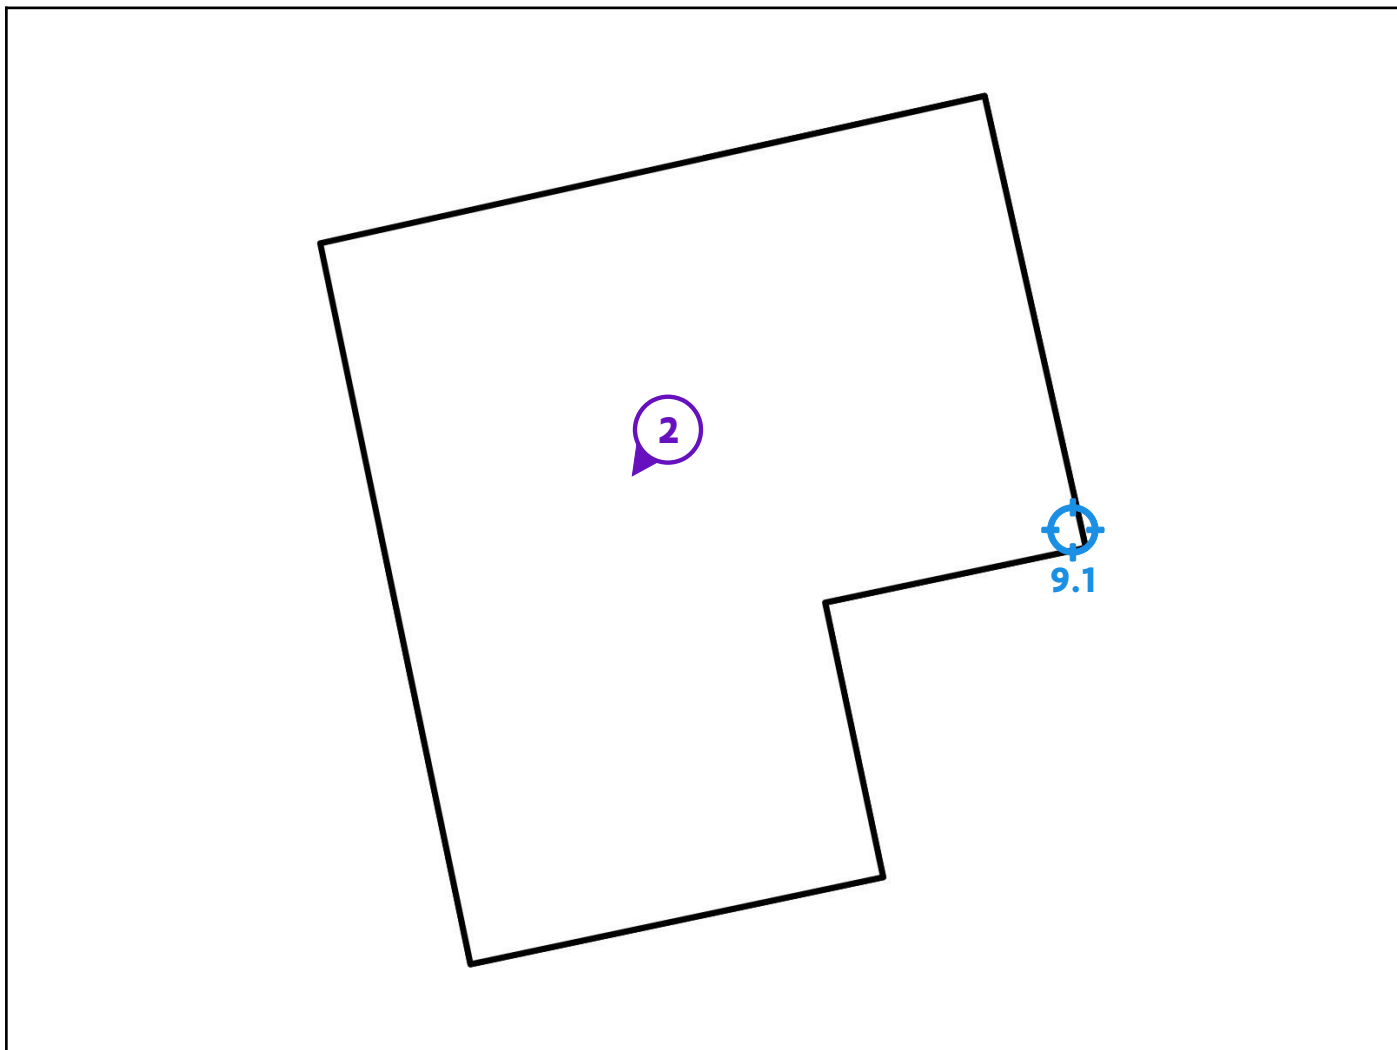
Plan 1.2: Hoofdgebouw plan

Beschrijving	Type	Actie
2. Schouw	Beperking	-
9. Roofing platte daken (met staalname)	Geen asbest	-
9.1 Code: 1	Puntmonster	-

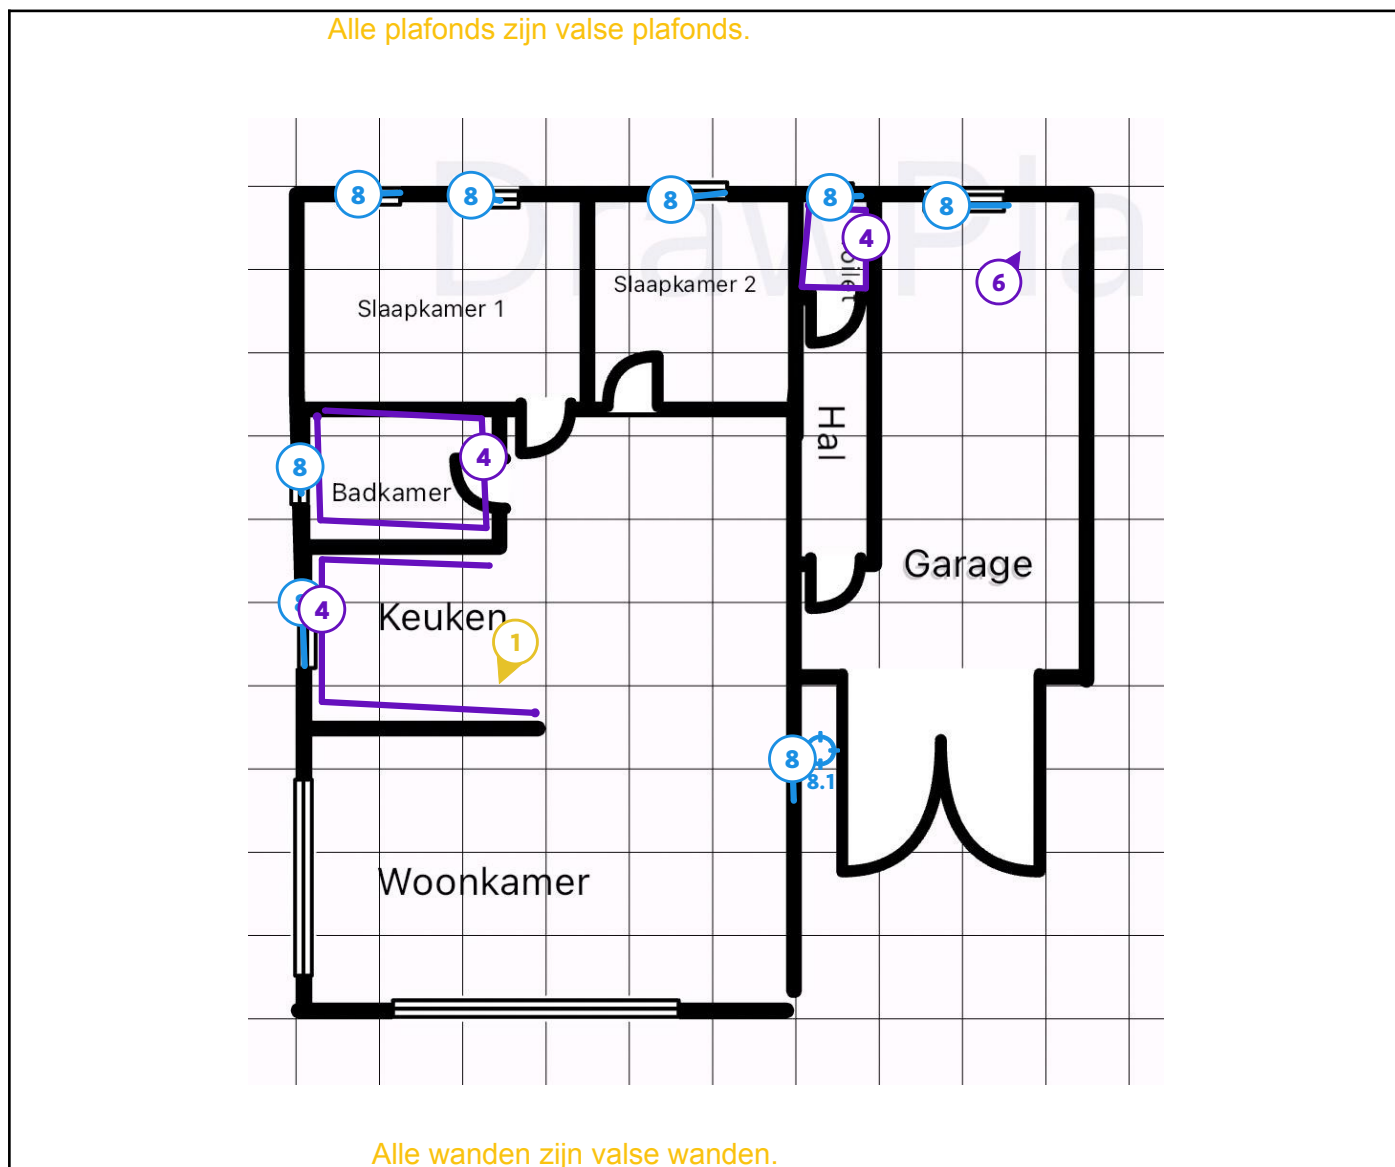
Plan 1.3: IMG_2322

Beschrijving	Type	Actie
1. Roetluik (Visueel vastgesteld)	Asbestmateriaal	Zorgvuldig beheren
4. Tegellijn keuken, badkamer en toilet	Advies	-
5. Valse wanden	Advies	-
6. CV-ketel niet verdacht	Advies	-
7. Valse plafonds (Allemaal)	Advies	-

8. Stopverf ramen (met staalname)	Geen asbest	-
8.1 Code: 5	Puntmonster	-

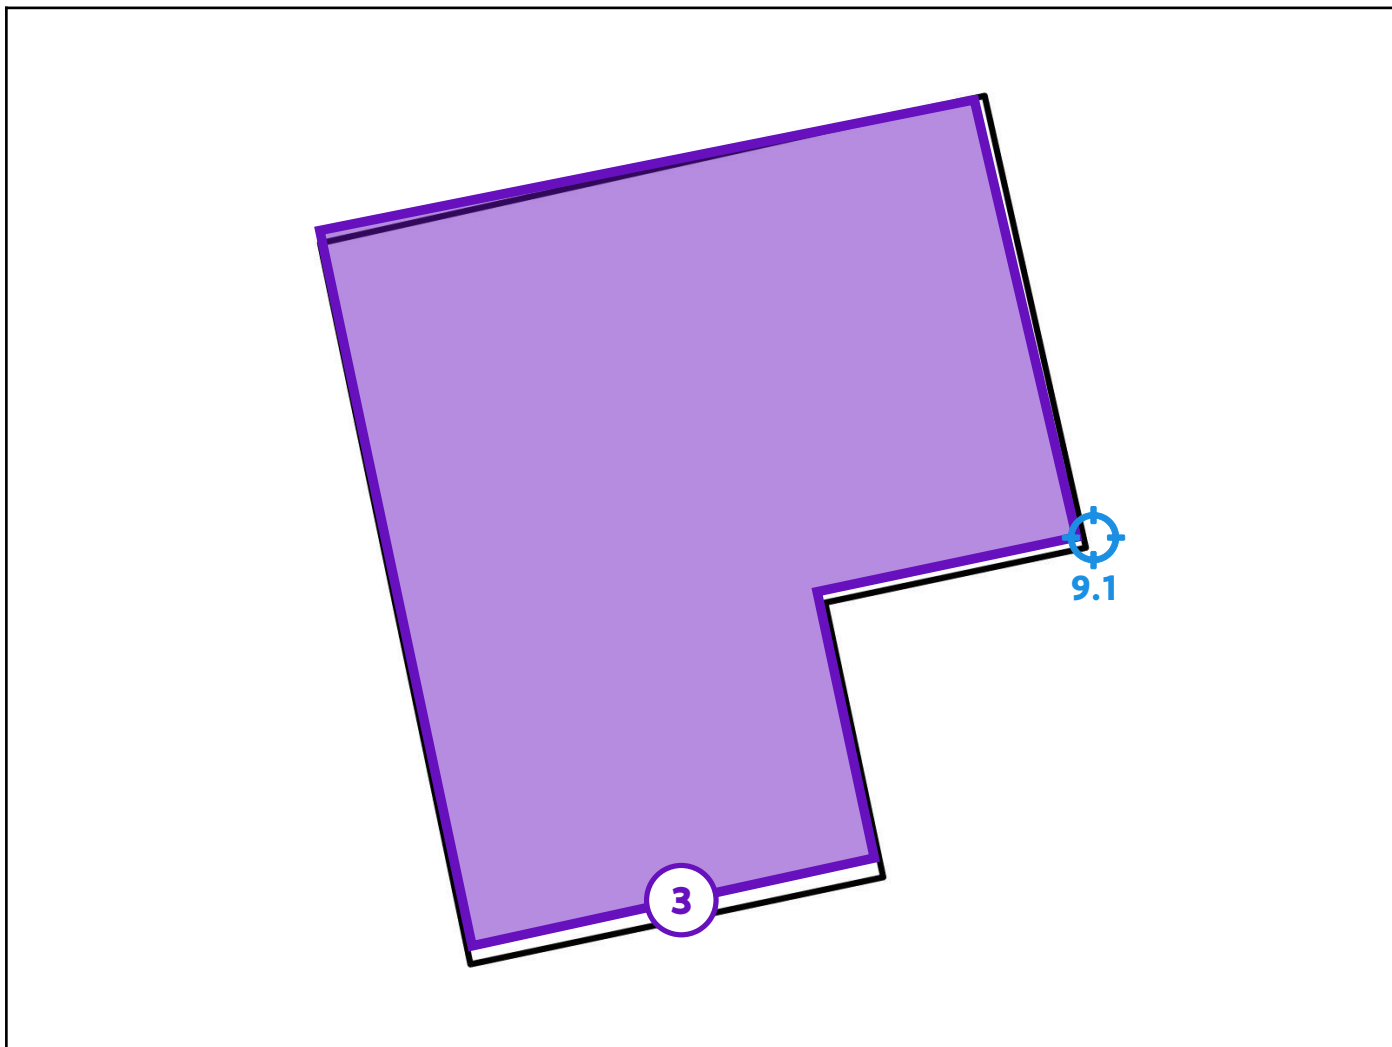
Plan 1.5: Hoofdgebouw plan

Beschrijving	Type	Actie
3. Onderdak	Beperking	-
9. Roofing platte daken (met staalname)	Geen asbest	-
9.1 Code: 1	Puntmonster	-

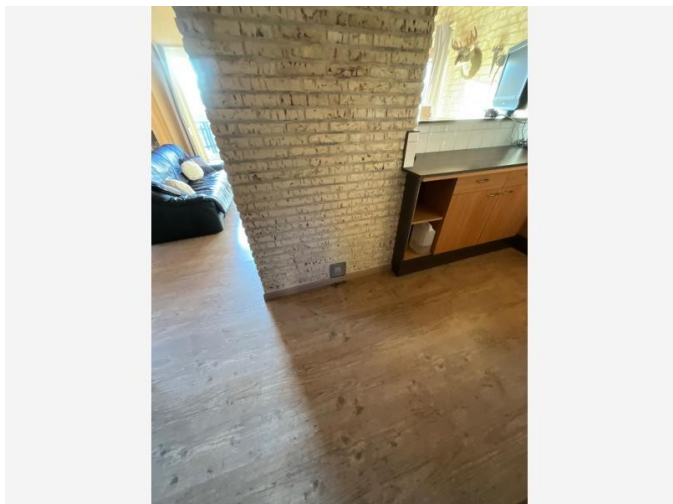
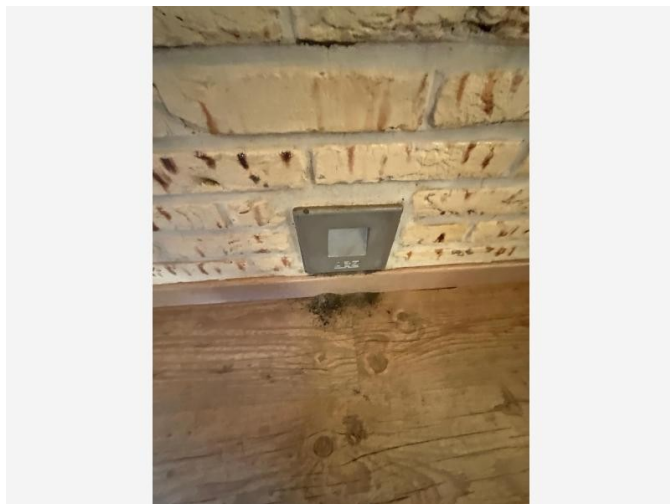
Het asbestmateriaal valt onder de mijlpaal van 2040.

Eindbeoordeling materiaalrisico	Laag materiaalrisico en/of verlaagde kans op vezelvrijgave
---------------------------------	--

Gebondenheid	Categorie 1: hechtgebonden in oorsprong
Asbestsoort (vezeltype)	Crocidoliet aanwezig
Asbestconcentratie	Laag (< 50%)
Afschermingsgraad van het gehele materiaal	Geheel of deels (ook) vrij aan binnenluchtstromen
Toestand van het materiaal	Onbeschadigd, niet verweerd

Beschrijving	Roetluik (Visueel vastgesteld)
Omgeving	Binnen
Primaire drager	HVAC infrastructuur en uitrusting
Asbestmateriaal	Roetluik
Bindmiddel van asbestmateriaal	Cement
Gebondenheid op basis van bindmiddel	Hecht
Hoeveelheid (gewicht - aantal)	<ul style="list-style-type: none">• 1,00 kg - 1 stuk• 1,00 kg - 1 stuk
Totaal gewicht	2,00 kg
Eenvoudig bereikbaar	Ja
Bevestigingswijze	<ul style="list-style-type: none">• Geklemd
Identificatiemethode	Vaststelling zonder monsternamen
Destructieve handeling voor identificatie	Nee
Opmerking	Het gewicht betreft een schatting. Er worden geen rechten verleend aan dit gewicht.

- Zorg voor een veilig beheer. Vermijd het beschadigen van het asbestmateriaal. Controleer de toestand jaarlijks op wijzigingen.

- Eenvoudige handelingen: mag via doe-het-zelf of door werknemer(s) met opleidingsattest eenvoudige handelingen
EH via doe-het zelf

Het roetluikje kan voorzichtig uitgeschoven of losgebeiteld worden, extra bevochtigen om stof te voorkomen

Standaard dragen van de nodige wegwerp beschermingsmiddelen FFP 3 masker, handschoenen en tyvec CAT III type 5-6

Verpakken in plastic folie en afvoeren naar het containerpark als hechtgebonden asbestafval.

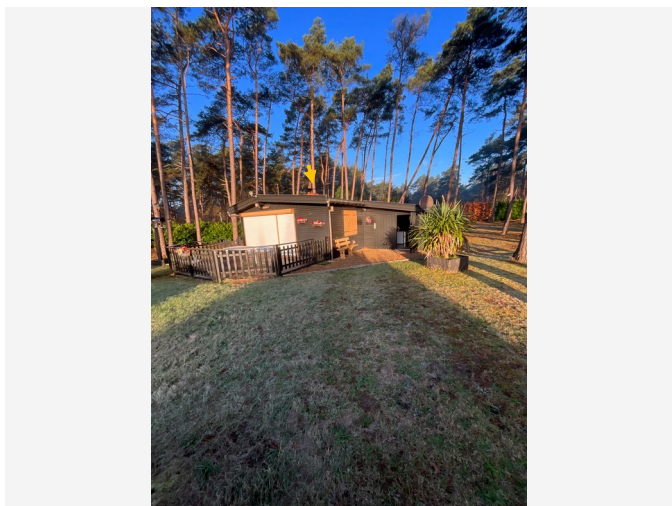
Tijdelijke beperking

Reden: Het te onderzoeken materiaal situeert zich hoger dan 3,50 m te rekenen vanaf een veilige ondergrond

Uitleg van de asbestdeskundige: Bij werken (dak of reiniging schouw) kan een stelling geplaatst worden, het is niet duidelijk of er asbestverdachte materialen aanwezig zijn in de schouw.

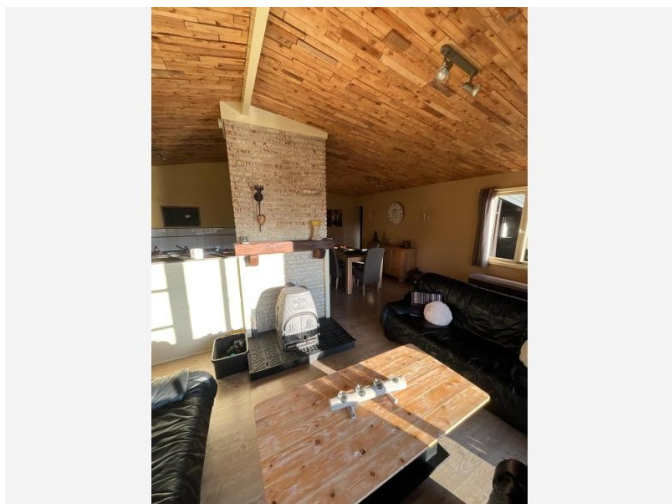
Tijdelijke beperking

Reden: Niet bereikbaar.

Uitleg van de asbestdeskundige: Het onderdak kon niet langs binnen of buiten gecontroleerd worden. Mogelijks zit hier nog een verdachte Cementplaten achter. Bij eventuele werken is het raadzaam op dit te controleren.

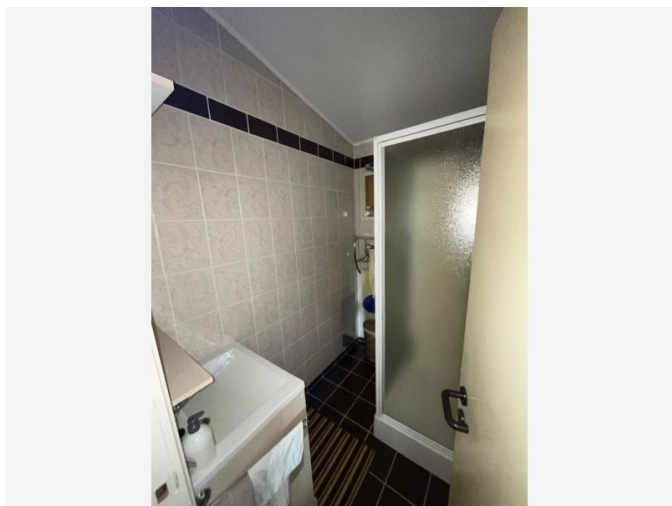
In het inspectieprotocol is een monstername van tegellijm verplicht om dit te identificeren als niet-asbesthoudend. Er waren geen facturen ter beschikking die bevestigen dat de tegels na 2001 waren geplaatst. Er waren geen bestaande beschadigingen aan de wandtegels om de lijm voldoende te kunnen inspecteren. Om dit af te toetsen is het aangewezen om bij eventuele renovatiewerken aan de tegels verder onderzoek/staalname te laten uitvoeren ter controle.

In uitzonderlijke gevallen kan de lijm waarmee deze zijn vastgehecht asbesthoudend zijn. Gezien het een niet destructief

onderzoek betreft, werd er geen staal genomen. Bij afbraak van deze tegels, is het aangewezen deze lijm laag te laten analyseren op de aanwezigheid van asbest.

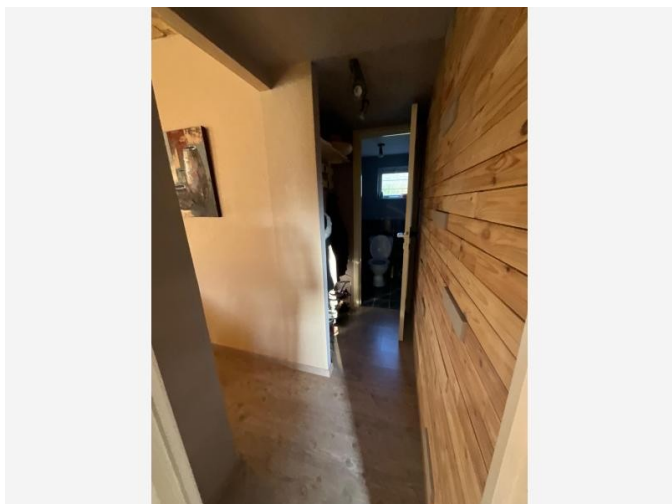
Het is niet duidelijk of er pleisterwerk aanwezig is achter de valse wanden, het is aangewezen om bijkomend onderzoek uit te voeren bij werken.

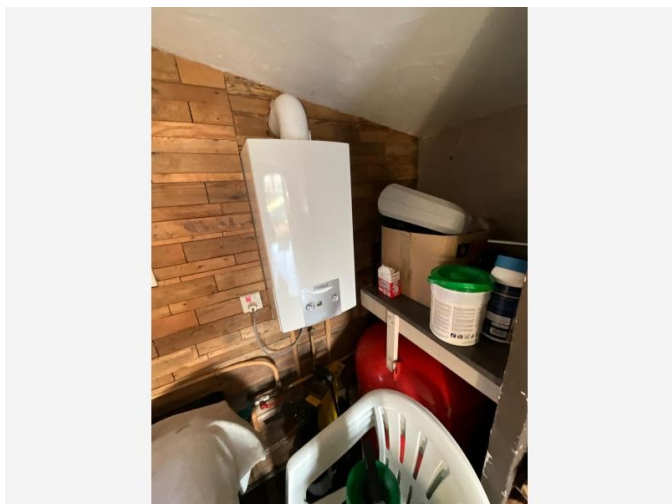
De CV-ketel is van een recent bouwjaar en niet verdacht.

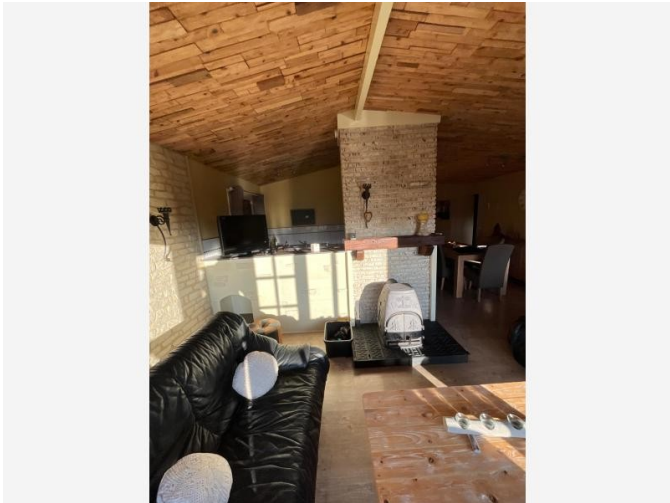
Alles plafonds zijn afgewerkt met valse plafonds in plaatmateriaal. Het is niet duidelijk of er pleisterwerk aanwezig is achter deze valse plafonds, het is aangewezen om bijkomend onderzoek uit te voeren bij werken.

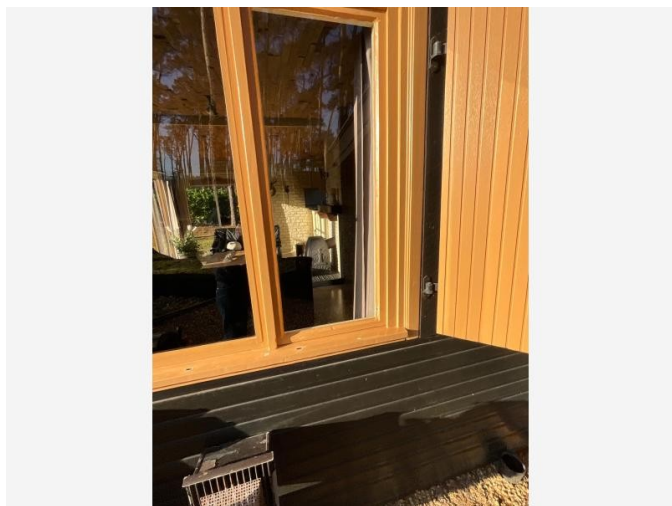
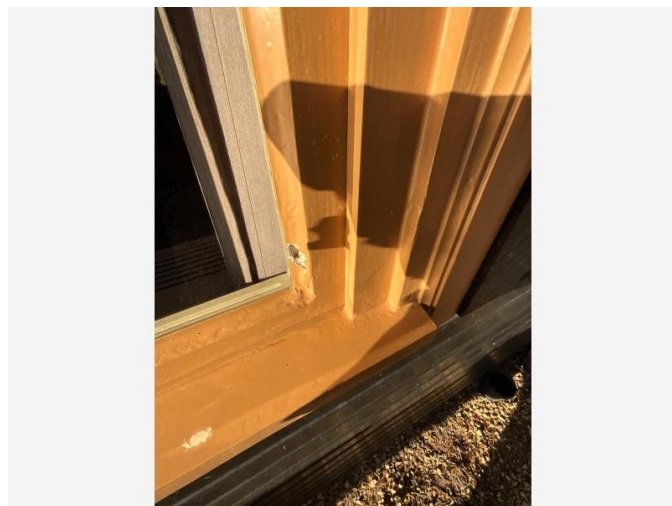
Geen asbest

#	Type	Referentie	Resultaat
8.1	Puntmonster	5	Geen asbest

Beschrijving	Stopverf ramen (met staalname)
Omgeving	Buiten
Primaire drager	Wandopening verticaal (raam, deur, ...)
Bindmiddel van materiaal	Kitten, mastiek, pasta
Gebondenheid op basis van bindmiddel	Hecht
Hoeveelheid (gewicht - aantal)	<ul style="list-style-type: none">• 6,00 kg - 1 stuk
Totaal gewicht	6,00 kg
Identificatiemethode	Vaststelling met monstername
Destructieve handeling voor identificatie	Nee
Opmerking	<p>Notitie hoeveelheden</p> <p>betreft +/- 8lm</p> <p>Het gewicht en lm is een bereedeneerde schatting. Er worden geen rechten verleend aan deze oppervlaktes. De dikte is een schatting die voorkomt uit de monsterplaatsen en is daarom niet altijd representatief</p>

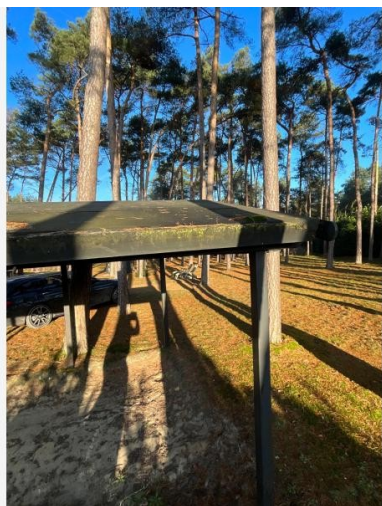
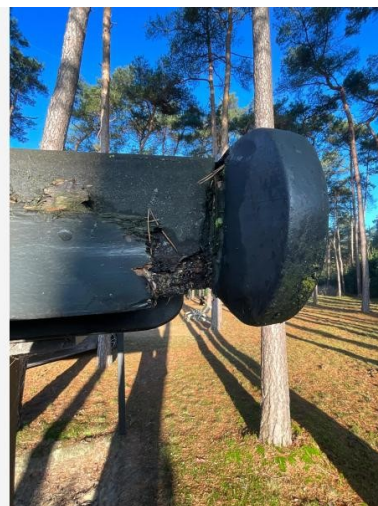
Geen asbest

#	Type	Referentie	Resultaat
9.1	Puntmonster	1	Geen asbest
9.2	Puntmonster	2	Geen asbest
9.3	Puntmonster	3	Geen asbest
9.4	Puntmonster	4	Geen asbest

Beschrijving	Roofing platte daken (met staalname)
Omgeving	Buiten
Primaire drager	Plat dak
Bindmiddel van materiaal	Bitumen (roofing, teer, asfalt)
Gebondenheid op basis van bindmiddel	Hecht
Hoeveelheid (oppervlakte - aantal)	<ul style="list-style-type: none">• 80,00 m² - 1 stuk• 4,00 m² - 1 stuk• 20,00 m² - 1 stuk• 3,00 m² - 1 stuk
Totale oppervlakte	107,00 m ²
Identificatiemethode	Vaststelling met monstername
Destructieve handeling voor identificatie	Nee
Opmerking	Er werd een staal genomen aan een overlappend stuk roofing waardoor de waterdichtheid van de dakbedekking niet in het gedrang komt. Het is niet duidelijk of er asbestverdachte onderlagen aanwezig zijn. Extra controle/staalname aangewezen bij renovatiewerken. De vermelde oppervlaktes, diktes en volumes betreffen een bereedeneerde schatting. Er worden geen rechten verleend aan deze oppervlaktes/diktes/volumes.
