Asbestinventarisatetest

Hondjesberglei 1, 2930 Brasschaat

Attestnummer : 20240307-000170.000

Uitgegeven op : 07.03.2024

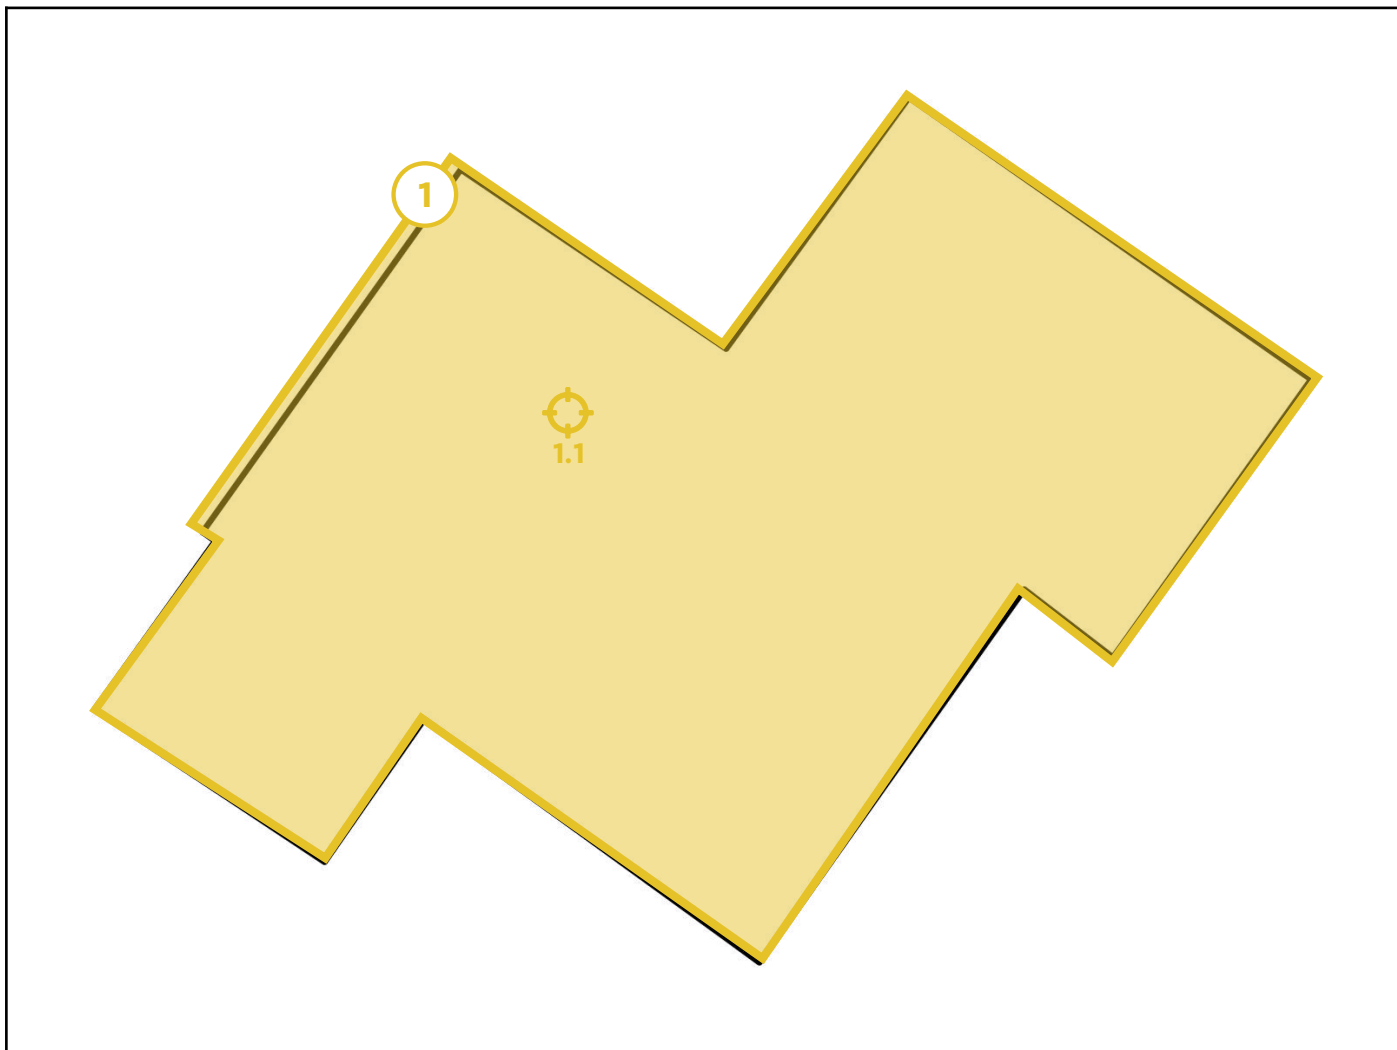
Plan 1.5: dakplan

Beschrijving	Type	Actie
1. Onderdakplaten	Asbestmateriaal	Zorgvuldig beheren
1.1 Code: 22022413	Puntmonster	-

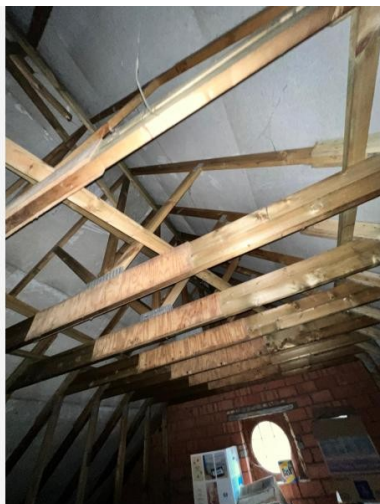
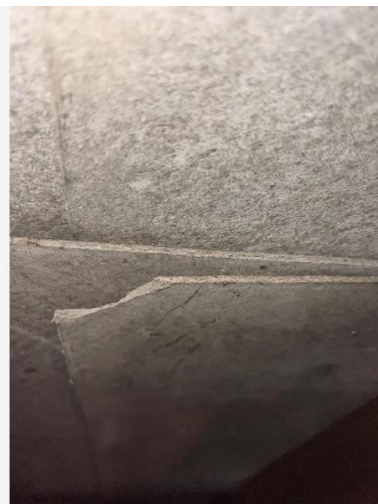
Het asbestmateriaal valt onder de mijlpaal van 2040.

Eindbeoordeling materiaalrisico	Zeer laag materiaalrisico en/of zeer lage kans op vezelvrijgave
---------------------------------	---

Gebondenheid	Categorie 1: hechtgebonden in oorsprong
Asbestsoort (vezeltype)	Alleen chrysotiel
Asbestconcentratie	Laag (< 50%)
Afschermingsgraad van het gehele materiaal	Geheel of deels (ook) vrij aan de binnenlucht
Toestand van het materiaal	Onbeschadigd, niet verweerd

#	Type	Referentie	Resultaat
1.1	Puntmonster	22022413	Chrysotiel

Beschrijving	Onderdakplaten
Omgeving	Binnen
Primaire drager	Schuin dak
Asbestmateriaal	Plaat, paneel, tablet - Type Menuiserite
Bindmiddel van asbestmateriaal	Cement
Gebondenheid op basis van bindmiddel	Hecht
Hoeveelheid (oppervlakte - dikte - aantal)	• 350,00 m ² - 0,50 cm - 1 stuk

- Zorg voor een veilig beheer. Vermijd het beschadigen van het asbestmateriaal. Controleer de toestand jaarlijks op wijzigingen.
- Zorg voor een veilig beheer en verwijder dit asbestmateriaal wanneer het bij werken eenvoudig bereikbaar wordt. Controleer de toestand jaarlijks op wijzigingen.

- Eenvoudige handelingen: enkel door erkend asbestverwijderaar
Deze verwijdermethode valt onder de vorm van eenvoudige handelingen 'enkel door een erkend asbestverwijderaar' conform de VLAREM en de Codex Welzijn op het werk aangezien de kans op schadevorming tijdens de verwijderingswerken zeer groot is. Alle maatregelen opgenomen in de wetgeving moeten strikt nageleefd worden.

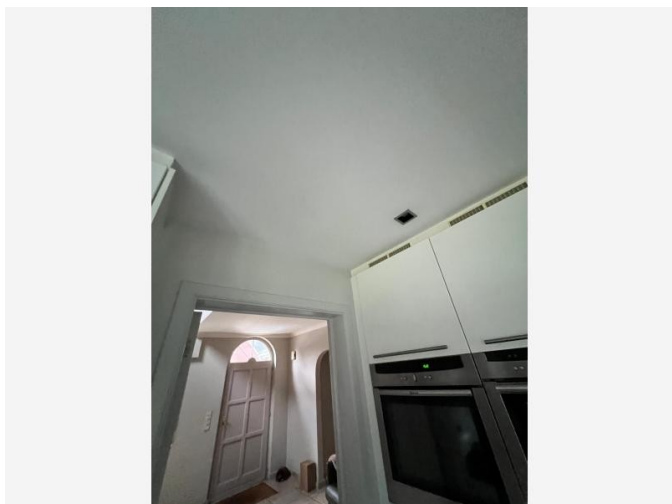
De plafonds werden afgewerkt met niet-asbestverdachte materialen. omwille van het niet-destructieve karakter van dit onderzoek, kan echter geen uitspraak worden gedaan over eventuele onderliggende lagen. om die reden wordt deze adviesfiche opgesteld met het advies om bij eventuele renovatie/verbouwingswerken de onderliggende lagen ook te laten onderzoeken.

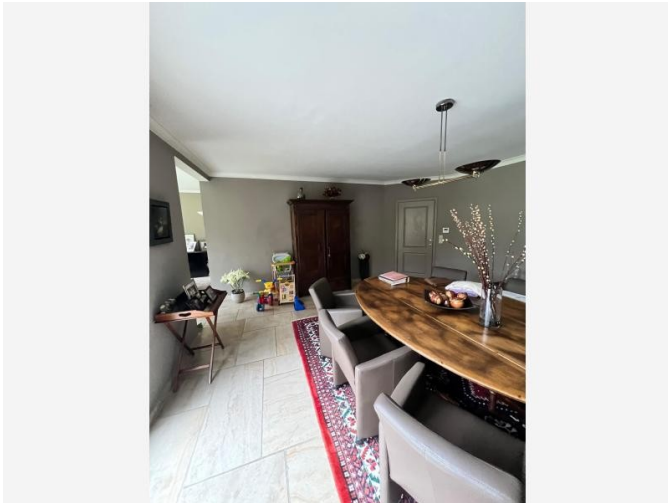
De vloeren werden afgewerkt met niet-asbestverdachte materialen. omwille van het niet-destructieve karakter van dit onderzoek, kan echter geen uitspraak worden gedaan over eventuele onderliggende lagen. om die reden wordt deze adviesfiche opgesteld met het advies om bij eventuele renovatie/verbouwingswerken de onderliggende lagen ook te laten onderzoeken.

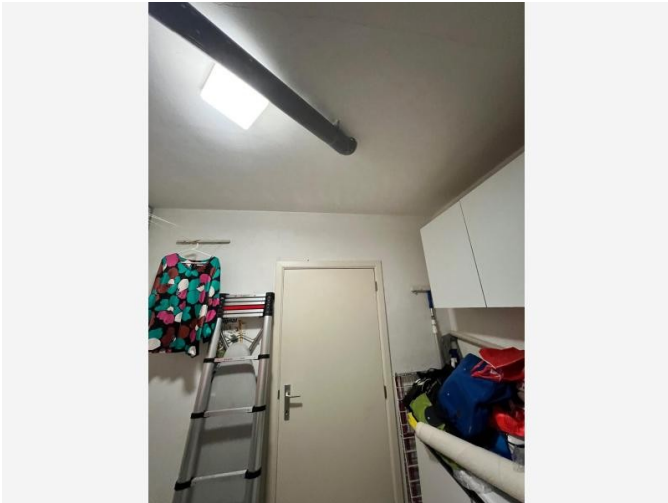
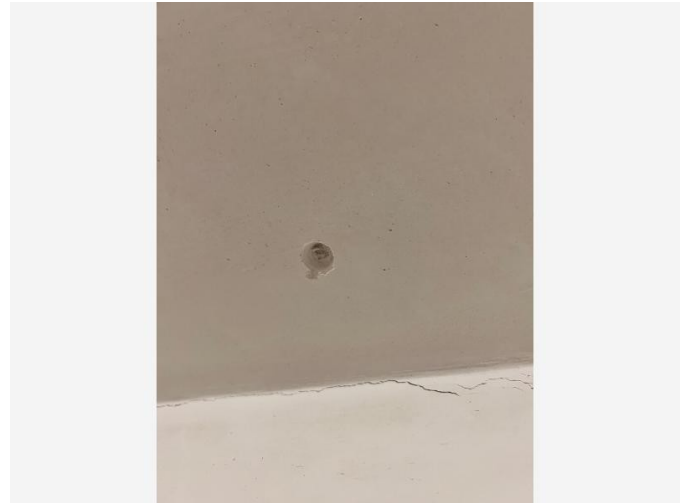
Fiche 4: Pleisterwerk plafond

Geen asbest

#	Type	Referentie	Resultaat
4.1	Mengmonster	22022412	Geen asbest

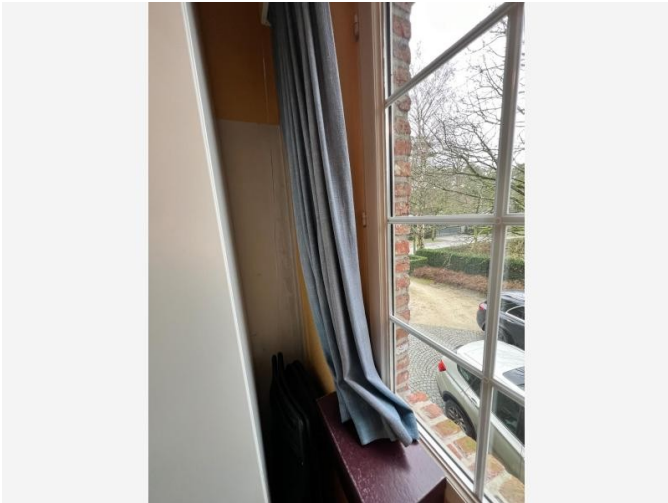
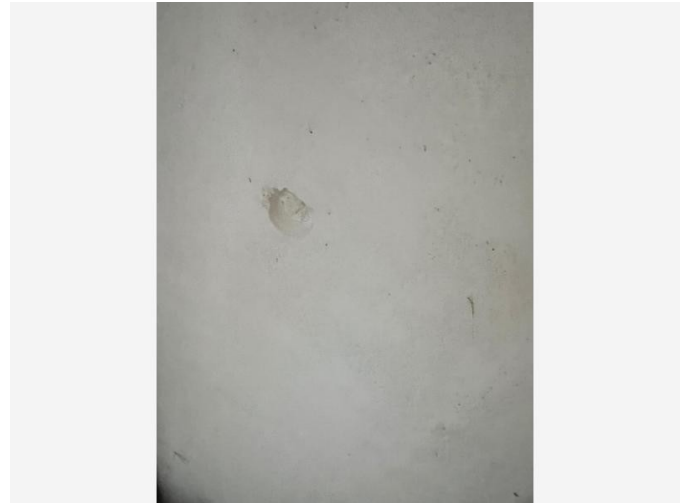
Geen asbest

#	Type	Referentie	Resultaat
5.1	Mengmonster	22022411	Geen asbest
