Asbestinventarisatetest

Slagmolenstraat 71/1, 2300 Turnhout

Attestnummer : 20241202-000477.000

Uitgegeven op : 02.12.2024

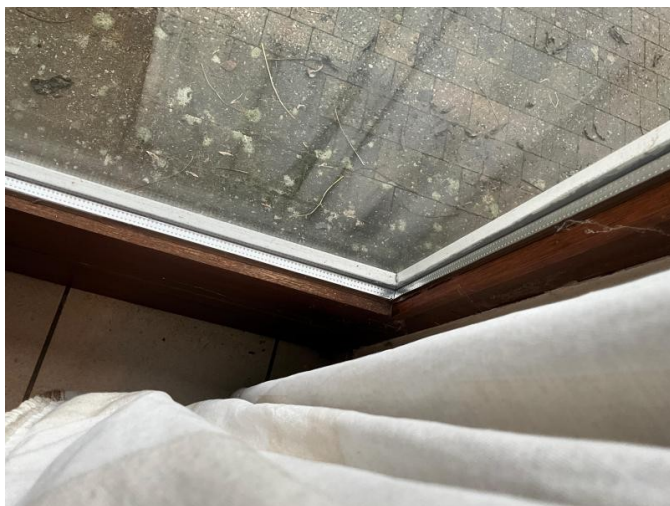
De gebruikte siliconen kit is niet asbestverdacht.

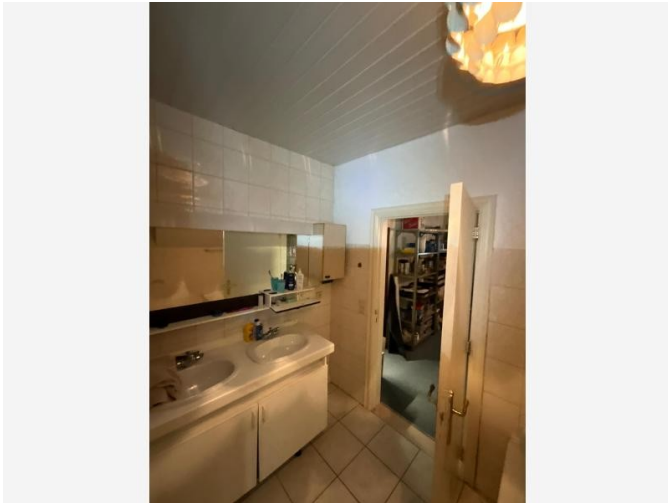
In het inspectieprotocol is een monstername van tegellijm verplicht om dit te identificeren als niet-asbesthoudend. Er waren geen facturen ter beschikking die bevestigen dat de tegels na 2001 waren geplaatst. Er waren geen bestaande beschadigingen aan de wandtegels om de lijm voldoende te kunnen inspecteren. Om dit af te toetsen is het aangewezen om bij eventuele renovatiewerken aan de tegels verder onderzoek/staalname te laten uitvoeren ter controle.

In uitzonderlijke gevallen kan de lijm waarmee deze zijn vastgehecht asbesthoudend zijn. Gezien het een niet-destructief

onderzoek betreft, werd er geen staal genomen. Bij afbraak van deze tegels, is het aangewezen deze lijm laag te laten analyseren op de aanwezigheid van asbest.

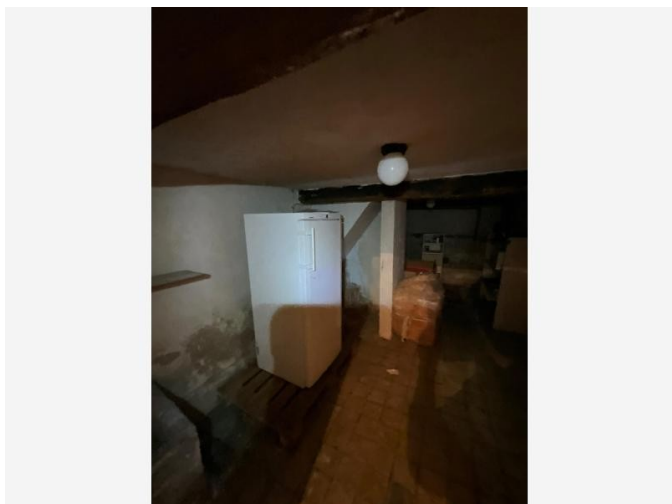
De kelder werd onderzocht. Er zijn geen asbestverdachte toepassingen gevonden.

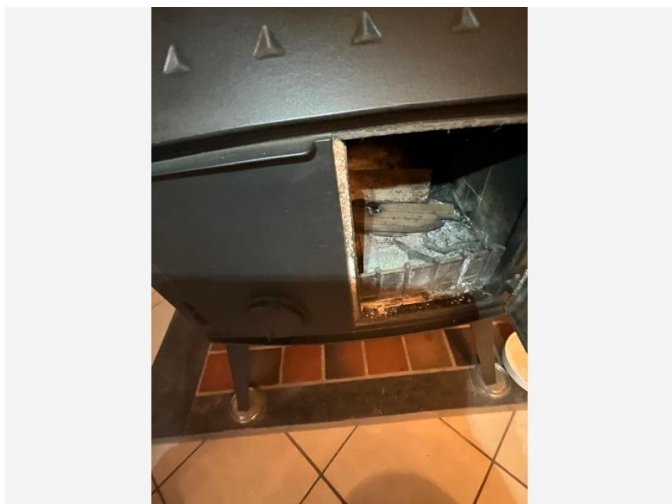
De koord werd visueel herkend als een synthetische koord en is niet asbesthoudend.

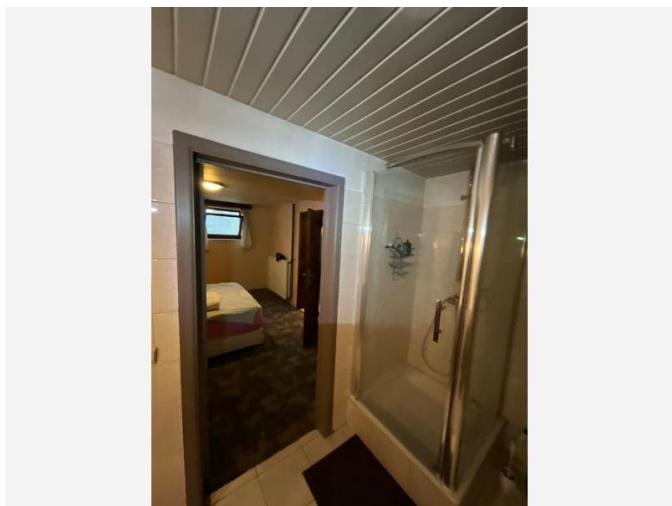
Enkele plafonds zijn afgewerkt met valse plafonds in plaatmateriaal. Het is niet duidelijk of er pleisterwerk aanwezig is achter deze valse plafonds, het is aangewezen om bijkomend onderzoek uit te voeren bij werken.

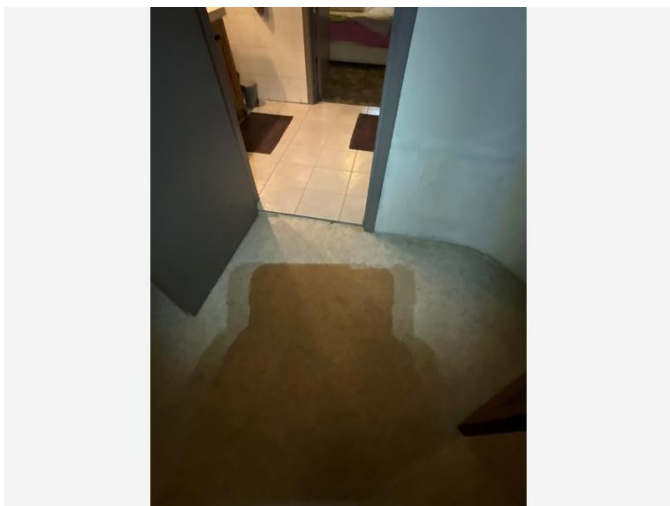
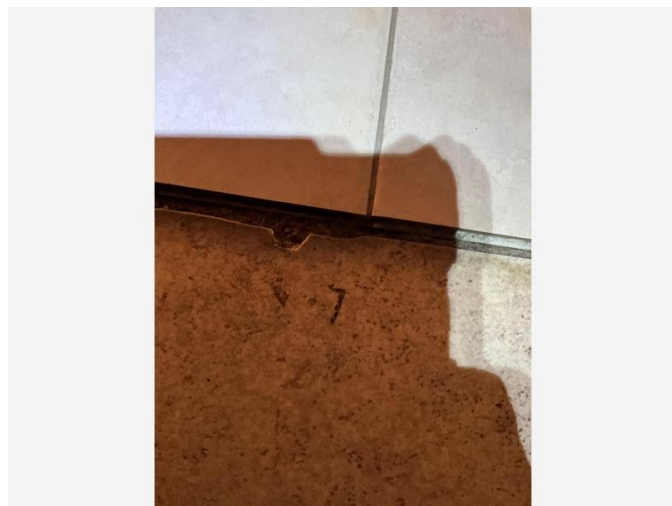
Fiche 6: Vinylvloer met kartonlaag

Geen asbest

#	Type	Referentie	Resultaat
6.1	Puntmonster	3	Geen asbest

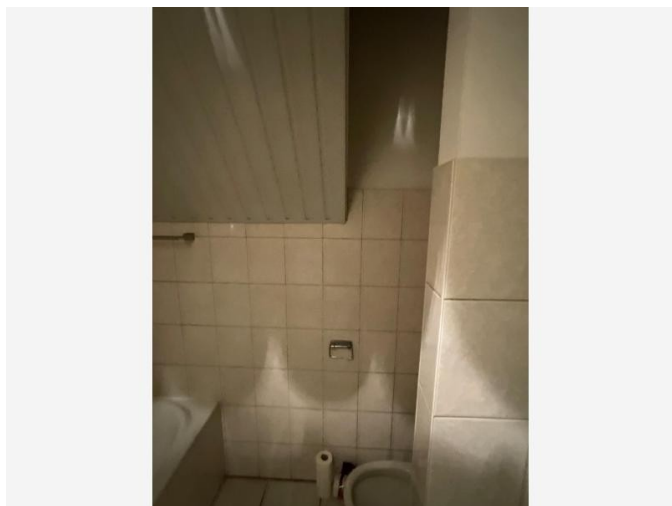
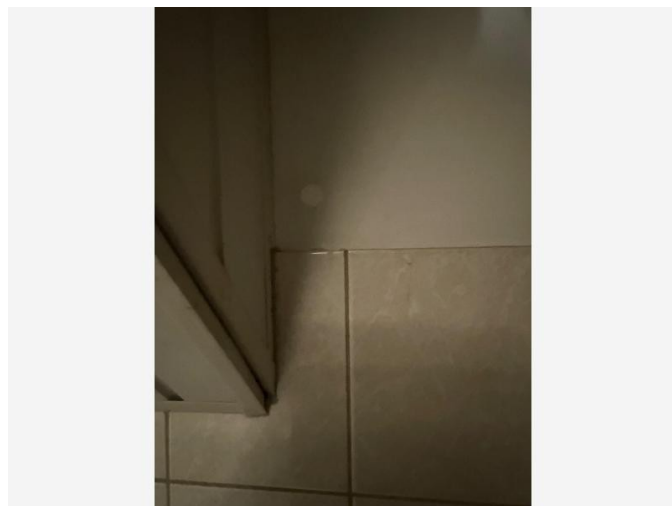
Geen asbest

#	Type	Referentie	Resultaat
7.1	Mengmonster	1	Geen asbest

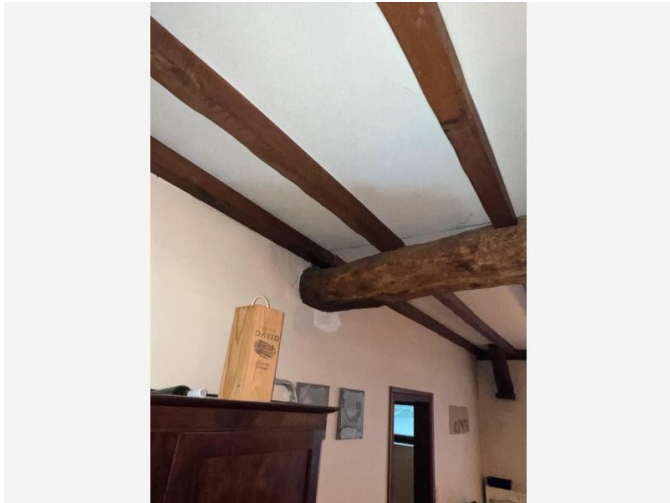
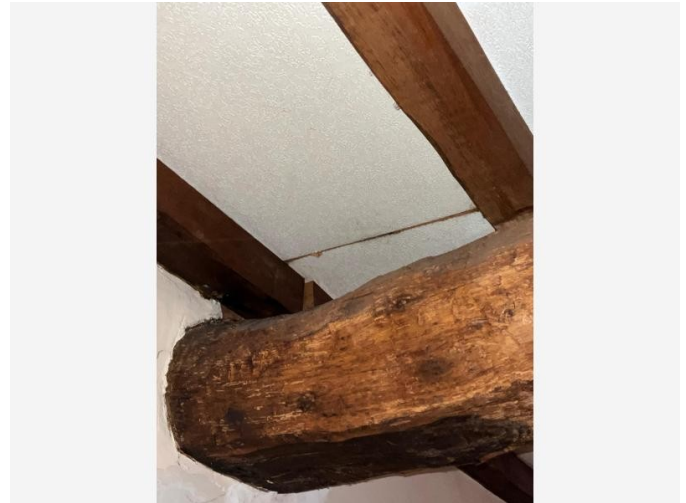
Fiche 8: Vals plafond woonkamer

Geen asbest

#	Type	Referentie	Resultaat
8.1	Puntmonster	4	Geen asbest

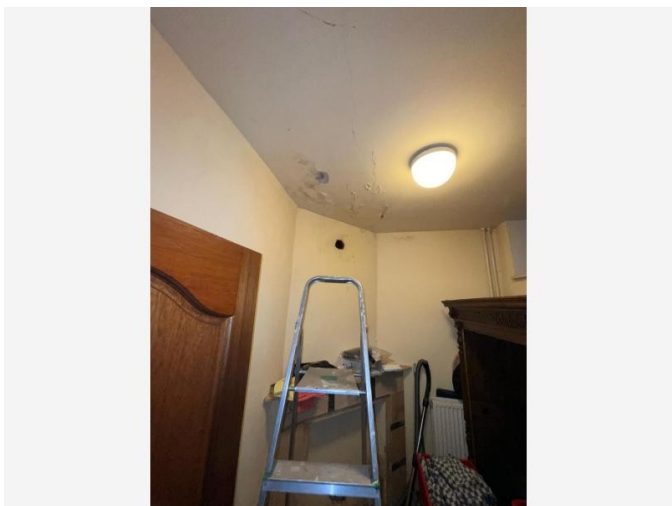
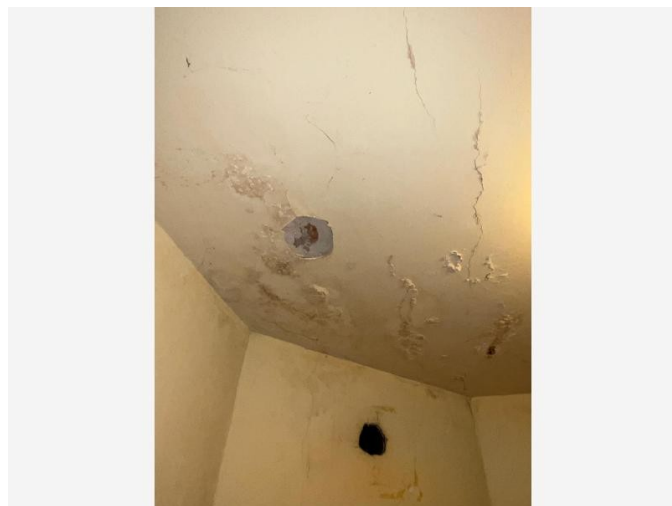
Geen asbest

#	Type	Referentie	Resultaat
9.1	Mengmonster	2	Geen asbest
