Asbestinventarisatetest

Slagmolenstraat 71/2, 2300 Turnhout

Attestnummer : 20241202-000478.000

Uitgegeven op : 02.12.2024

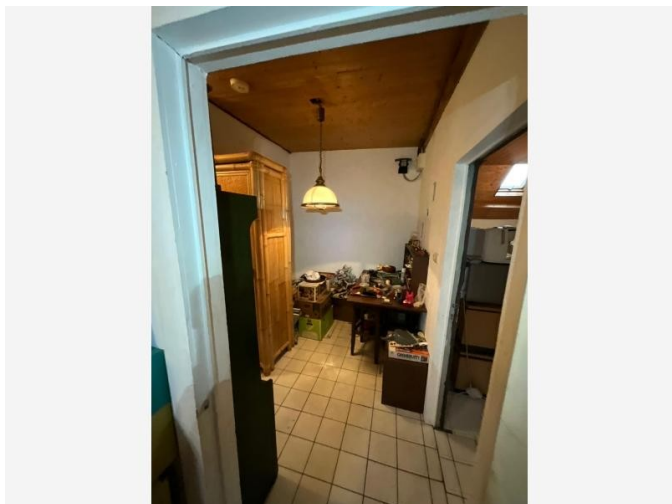
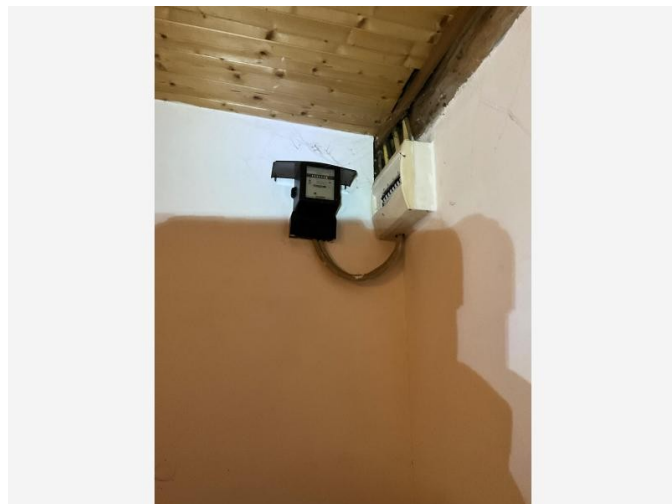
Het asbestmateriaal valt onder de mijlpaal van 2040.

Eindbeoordeling materiaalrisico	Laag materiaalrisico en/of verlaagde kans op vezelvrijgave
---------------------------------	--

Gebondenheid	Categorie 1: hechtgebonden in oorsprong
Asbestsoort (vezeltype)	Crocidoliet aanwezig
Asbestconcentratie	Laag (< 50%)
Afschermingsgraad van het gehele materiaal	Geheel of deels (ook) vrij aan de binnenlucht
Toestand van het materiaal	Onbeschadigd, niet verweerd

Beschrijving	Bakeliet kWh-meter
Omgeving	Binnen
Primaire drager	Communicatie en elektrische infrastructuur en uitrusting
Asbestmateriaal	Plaat, paneel, tablet - Type Bakeliet
Bindmiddel van asbestmateriaal	Kunststof of -hars
Gebondenheid op basis van bindmiddel	Hecht
Hoeveelheid (oppervlakte - dikte - aantal)	<ul style="list-style-type: none">• 0,50 m² - 0,20 cm - 1 stuk
Totaal volume	0,001 m ³
Eenvoudig bereikbaar	Ja
Bevestigingswijze	<ul style="list-style-type: none">• Geschroefd
Identificatiemethode	Vaststelling zonder monstername
Destructieve handeling voor identificatie	Nee
Opmerking	<p>Het is moeilijk te bepalen of de bakeliettoepassingen in de woning ook effectief asbesthoudend zijn (het kan ook gaan om de asbestvrije variant).</p> <p>Er werd geen monster genomen owv beschadiging aan een elektrisch gerelateerde toepassing, extra controle bij verwijdering van het verdacht materiaal.</p>

- Zorg voor een veilig beheer. Vermijd het beschadigen van het asbestmateriaal. Controleer de toestand jaarlijks op wijzigingen.

- Eenvoudige handelingen: mag via doe-het-zelf of door werknemer(s) met opleidingsattest eenvoudige handelingen
Schakelaars, stopcontacten en andere gelijkaardige toepassingen kunnen eenvoudig losgeschroefd worden --> EH doe-het-zelf.

Standaard dragen van de nodige wegwerp beschermingsmiddelen FFP 3 masker , handschoenen en tyvec CAT III type 5-6

Verpak in plastic afvalzak en af te voeren naar het containerpark als hechtgebonden asbestafval.

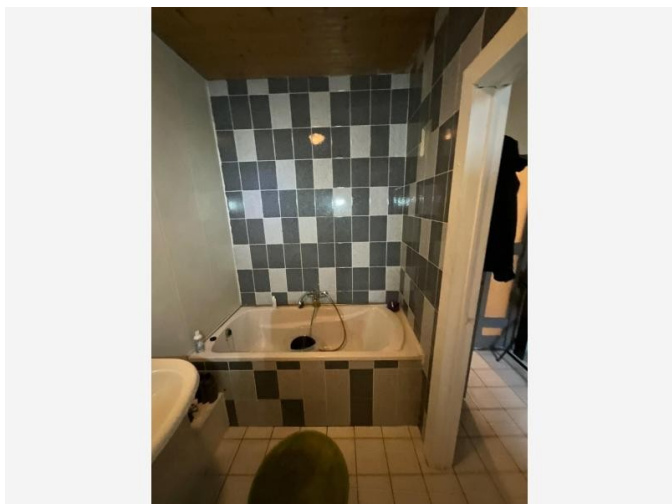
In het inspectieprotocol is een monstername van tegellijm verplicht om dit te identificeren als niet-asbesthoudend. Er waren geen facturen ter beschikking die bevestigen dat de tegels na 2001 waren geplaatst. Er waren geen bestaande beschadigingen aan de wandtegels om de lijm voldoende te kunnen inspecteren. Om dit af te toetsen is het aangewezen om bij eventuele renovatiewerken aan de tegels verder onderzoek/staalname te laten uitvoeren ter controle.

In uitzonderlijke gevallen kan de lijm waarmee deze zijn vastgehecht asbesthoudend zijn. Gezien het een niet destructief

onderzoek betreft, werd er geen staal genomen. Bij afbraak van deze tegels, is het aangewezen deze lijm laag te laten analyseren op de aanwezigheid van asbest.

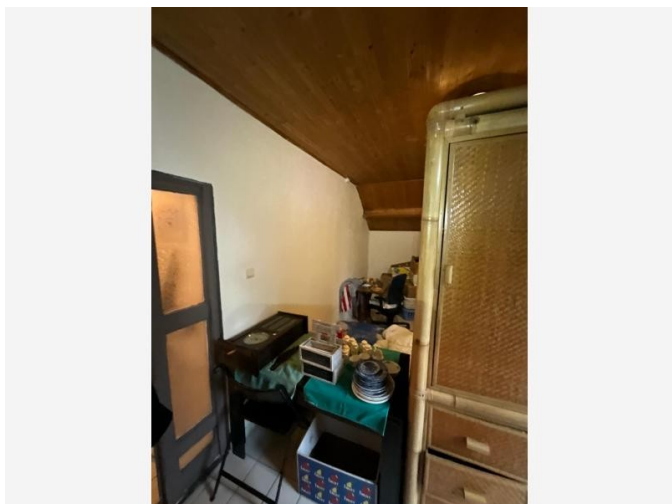
Alles plafonds zijn afgewerkt met valse plafonds in plaatmateriaal. Het is niet duidelijk of er pleisterwerk aanwezig is achter deze valse plafonds, het is aangewezen om bijkomend onderzoek uit te voeren bij werken.

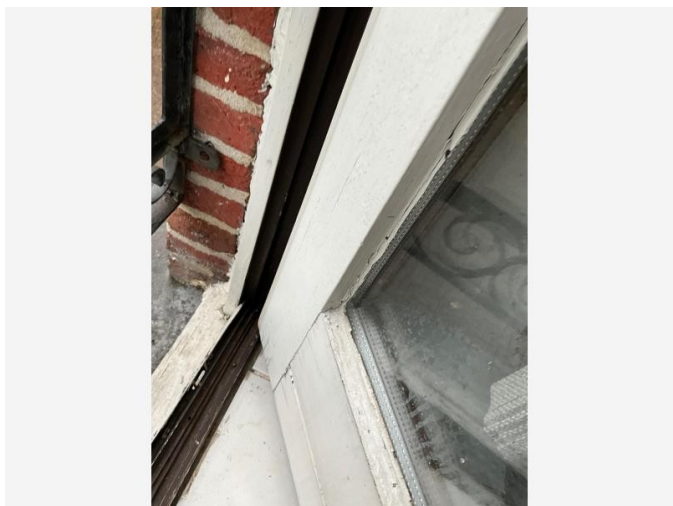
De gebruikte siliconen kit is niet asbestverdacht.

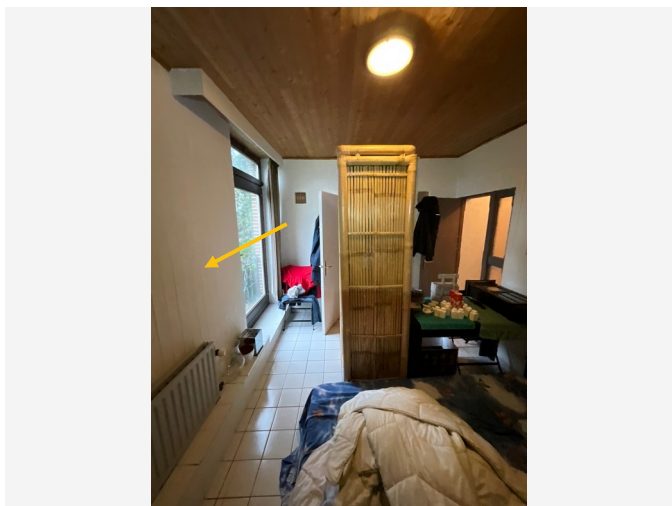
Het is niet duidelijk of er pleisterwerk aanwezig is achter de valse wanden, het is aangewezen om bijkomend onderzoek uit te voeren bij werken.

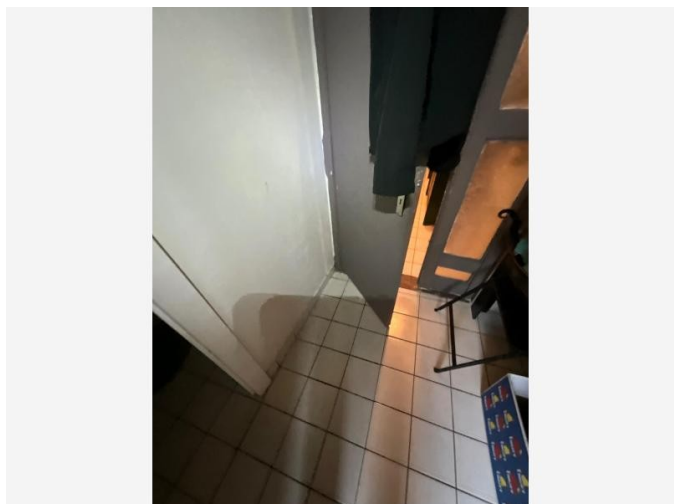
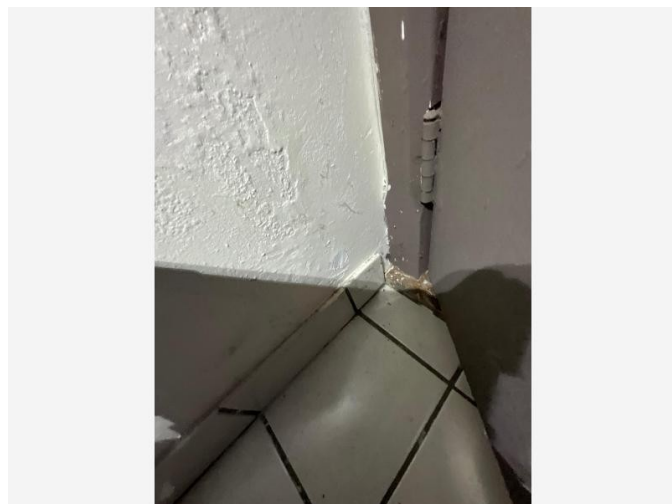
Geen asbest

#	Type	Referentie	Resultaat
6.1	Mengmonster	1	Geen asbest

Beschrijving	Muurpleister
Omgeving	Binnen
Primaire drager	Binnenwand
Bindmiddel van materiaal	Gips - kalk
Gebondenheid op basis van bindmiddel	Niet-hechtgebonden
Hoeveelheid (oppervlakte - dikte - aantal)	• 145,00 m ² - 2,00 cm - 1 stuk
Totaal volume	2,90 m ³
Identificatiemethode	Vaststelling met monstername
Destructieve handeling voor identificatie	Nee
Opmerking	<p>Volgens het inspectieprotocol is een monstername van het pleisterwerk verplicht om dit te identificeren als niet-asbesthoudend.</p> <p>Locatie staalnames: individuele ruimte: slaapkamer en wasruimte / natte ruimte: keuken / stookplaats: nvt / traphal: inkomhal</p> <p>De vermelde oppervlaktes en volumes betreffen een beredeneerde schatting. Er worden geen rechten verleend aan deze oppervlaktes/volumes. De dikte is een schatting die voorkomt uit de monsterplaatsen en is daarom niet altijd representatief.</p>

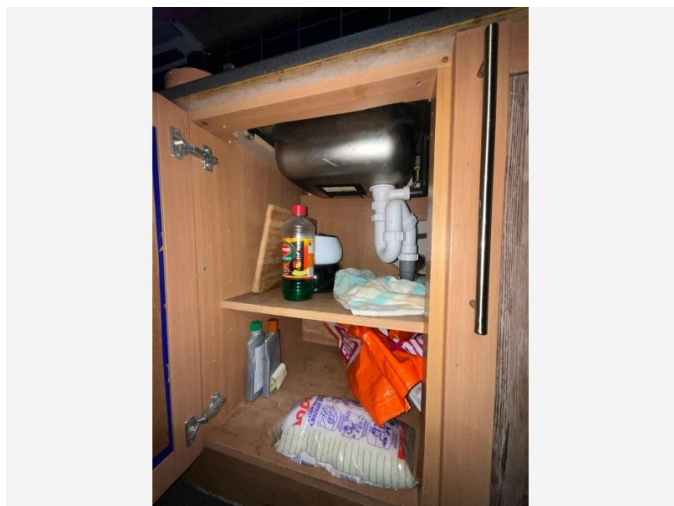
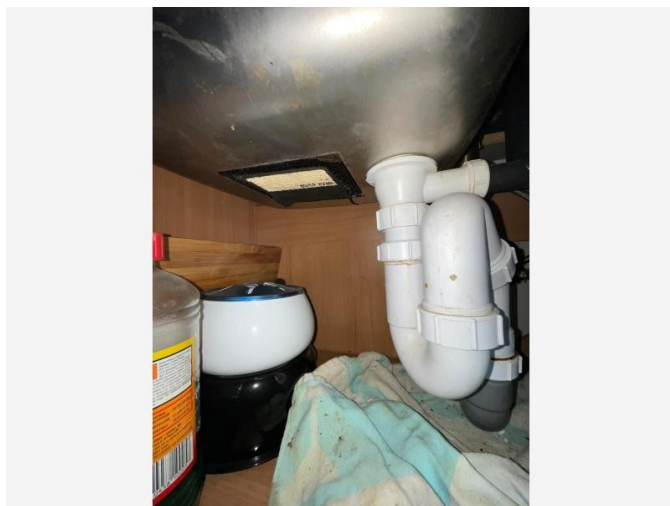
Fiche 7: Ontdreunplaat

Geen asbest

#	Type	Referentie	Resultaat
7.1	Puntmonster	2	Geen asbest

Beschrijving	Ontdreunplaat
Omgeving	Binnen
Primaire drager	Spoelbak
Bindmiddel van materiaal	Bitumen (roofing, teer, asfalt)
Gebondenheid op basis van bindmiddel	Hecht
Hoeveelheid (gewicht - aantal)	• 1,00 kg - 1 stuk
Totaal gewicht	1,00 kg
Identificatiemethode	Vaststelling met monstername
Destructieve handeling voor identificatie	Nee
Opmerking	Het gewicht betreft een schatting. Er worden geen rechten verleend aan dit gewicht.
