# Asbestinventarisatetest

Colburnlei 90, 2400 Mol

Attestnummer : 20241206-000414.000

Uitgegeven op : 06.12.2024

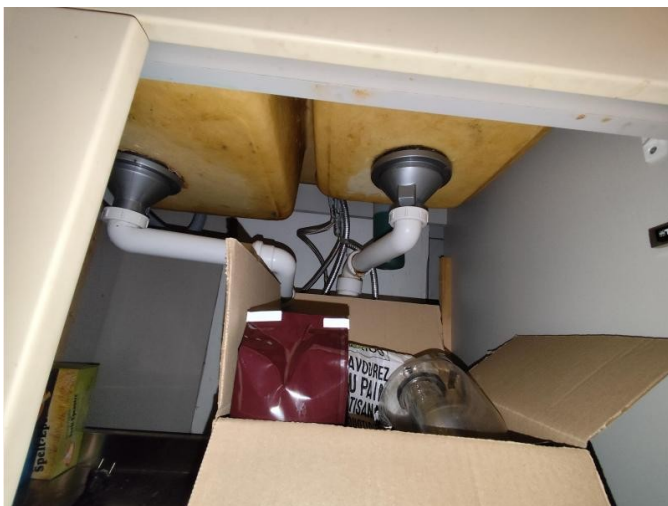
Vrije foto

De keuken is van een recent bouwjaar, de ontdreuningsplaat spoelbak keuken werd gecontroleerd en is niet verdacht

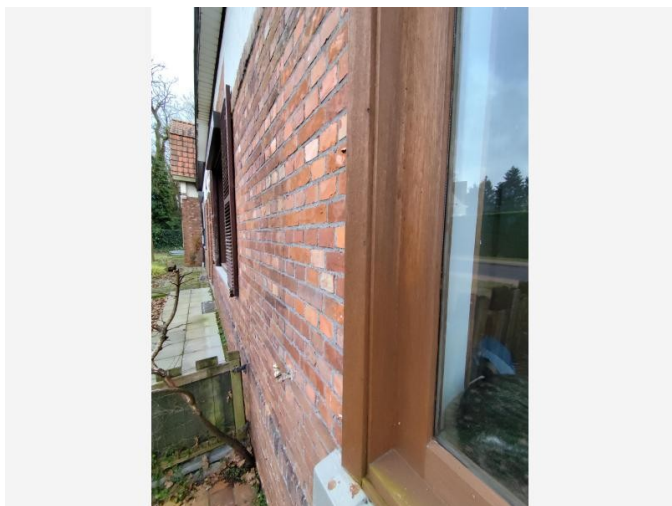
Vrije foto

De mastiek werd gecontroleerd en als niet-asbesthoudend beschouwd. (zacht en elastisch)

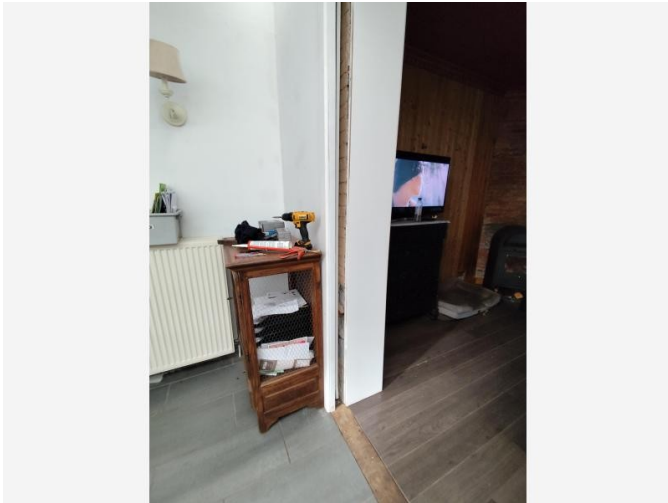
Vrije foto

Er zijn binnenwanden afgewerkt met vals plaatmateriaal .

Het is niet duidelijk of er verdacht pleisterwerk of ander materiaal aanwezig is achter deze valse wanden, het is aangewezen om bijkomend onderzoek uit te voeren bij werken.

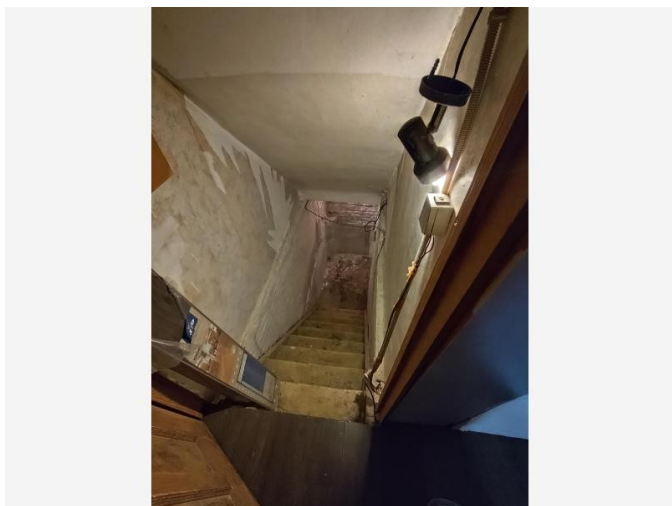
Vrije foto

De kelder werd gecontroleerd, er werden geen verdachte materialen opgemerkt.

De kelder bestaat uit beton en baksteen.

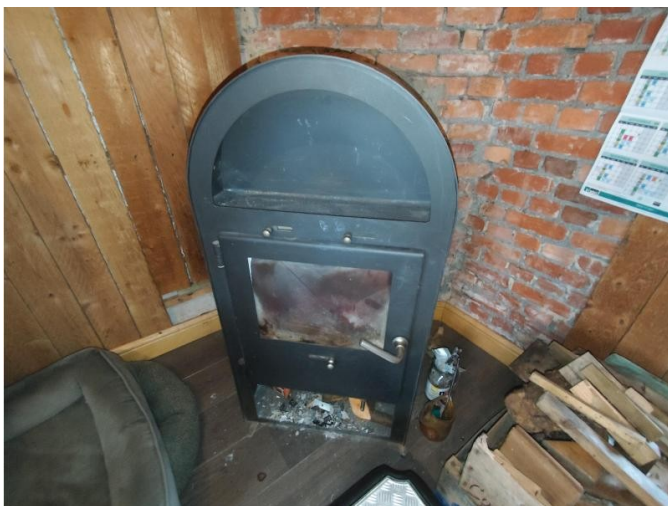
Vrije foto

De kachel werd gecontroleerd, er zijn geen verdachte materialen opgemerkt.

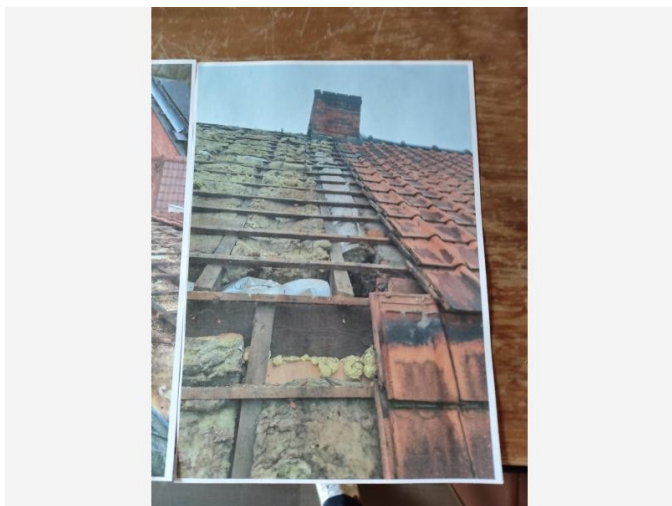
Vrije foto

Het dak werd vernieuwd in 2023. (zie facturen als bijlage)

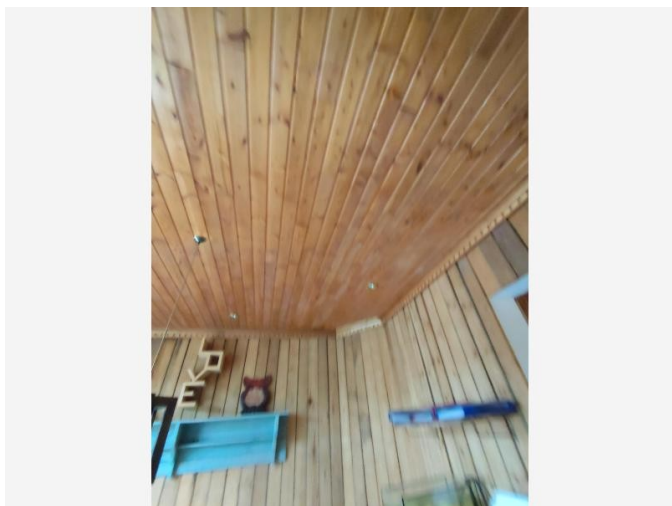
Vrije foto

Er zijn plafonds afgewerkt in plaatmateriaal. Het is niet duidelijk of er pleisterwerk of verdacht materiaal aanwezig is achter deze valse plafonds, het is aangewezen om bijkomend onderzoek uit te voeren bij werken.
