Asbestinventarisatetest

Vooreel 64, 2380 Ravels

Attestnummer : 20240831-000041.000

Uitgegeven op : 31.08.2024

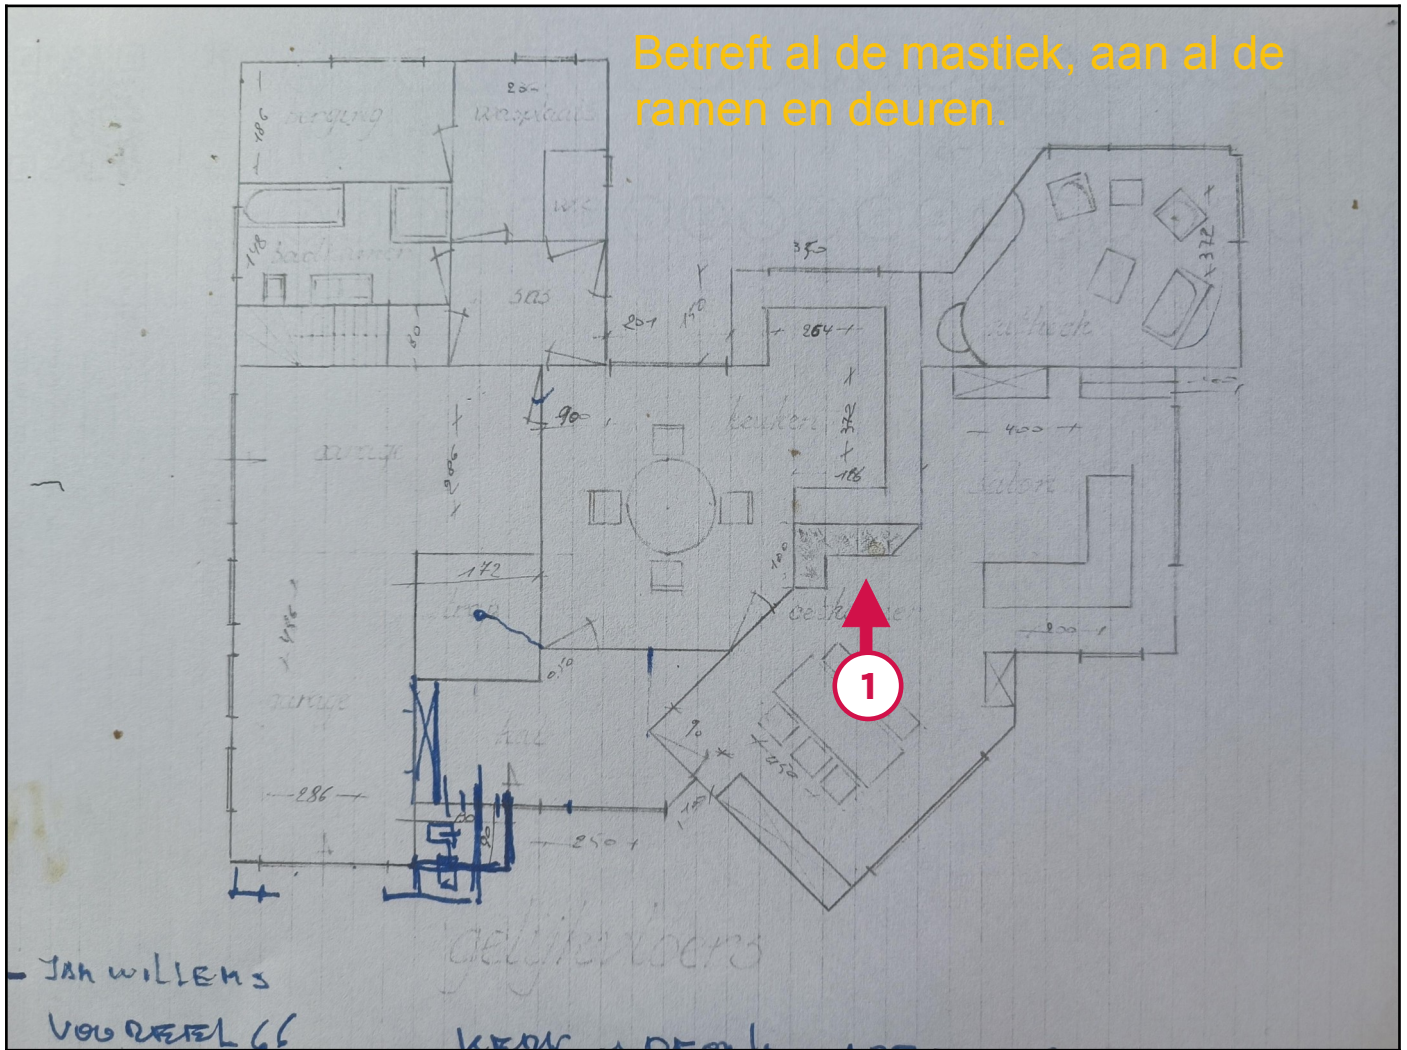
Plan 1.1: Gelijkvloers

Beschrijving	Type	Actie
1. Kachelkoord	Asbestmateriaal	Dringend verwijderen
7. Mastiek ramen en deuren	Geen asbest	-

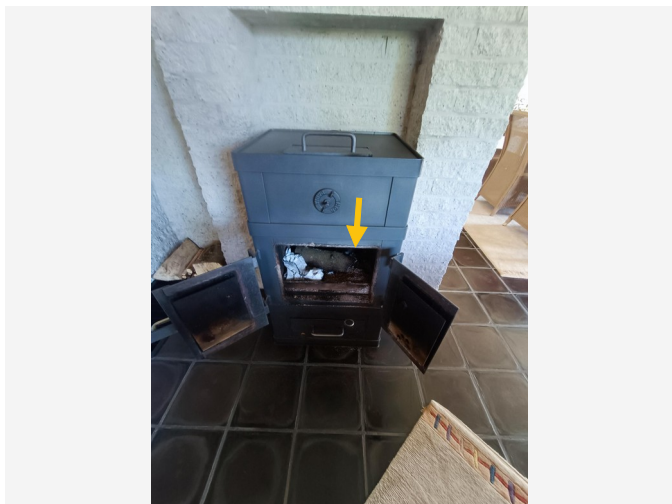
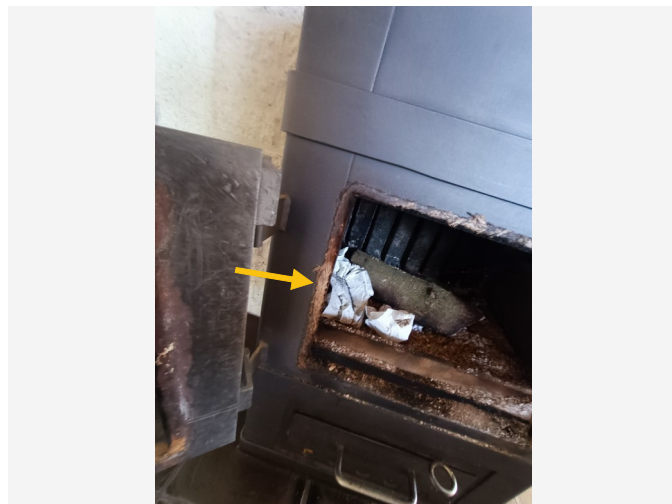
Het asbestmateriaal valt onder de mijlpaal van 2034.

Dringend verwijderen

Eindbeoordeling materiaalrisico	Hoog materiaalrisico en/of hoge kans op vezelvrijgave
---------------------------------	---

Gebondenheid	Categorie 3: niet-hechtgebonden met weinig of geen matrix
Asbestsoort (vezeltype)	Alleen chrysotiel
Asbestconcentratie	Hoog ($\geq 50\%$)
Afschermingsgraad van het gehele materiaal	Geheel of deels (ook) vrij aan binnenluchtstromen
Toestand van het materiaal	Matig beschadigd, matig verweerd

Beschrijving	Kachelkoord
Omgeving	Binnen
Primaire drager	HVAC infrastructuur en uitrusting
Asbestmateriaal	Koord, lint, band, strip
Bindmiddel van asbestmateriaal	Weinig of geen bindmiddel (textiel, bevloeking, ...)
Gebondenheid op basis van bindmiddel	Niet-hechtgebonden
Hoeveelheid (lengte - omtrek - aantal)	<ul style="list-style-type: none">• 1,00 m - 2,00 cm - 1 stuk
Totale oppervlakte	0,02 m ²
Eenvoudig bereikbaar	Ja
Bevestigingswijze	<ul style="list-style-type: none">• Geklemd
Identificatiemethode	Vaststelling zonder monsternamen
Destructieve handeling voor identificatie	Nee
Opmerking	Het koord werd in overleg met de eigenaar op "vaststelling en expertise" als asbesthoudend bevonden. Ondertekend document werd toegevoegd aan de bewijsdocumenten.

- Zorg voor een veilig beheer. Vermijd het beschadigen van het asbestmateriaal. Controleer de toestand jaarlijks op wijzigingen.

- Eenvoudige handelingen: mag via doe-het-zelf of door werknemer(s) met opleidingsattest eenvoudige handelingen
EH via doe-het zelf : Bij het verwijderen van asbestkoord komt relatief stof vrij , deze kan best verwijderd worden met extra fixatiemiddel , gebruik een ffp3 masker , wegwerphandschoenen en tyvek , verpak de koord in dubbel plasticzak (kan niet aangeboden worden op een containerpark , dit is losgebonden) , biedt het afval aan bij een erkend verwerkingsbedrijf

Bij het verwijderen van asbestkoord komt relatief stof vrij , deze kan best verwijderd worden met extra fixatiemiddel en puntafzuiging dmv een stofzuiger met absoluut filter. Asbestkoord behoort tot losgebonden asbestafval en dient selectief naar een erkend verwerkingsbedrijf afgevoerd te worden. (kan niet aangeboden worden op een containerpark) Alle werknemer(s) moeten wel beschikken over een opleidingsattest eenvoudige handelingen 8u.

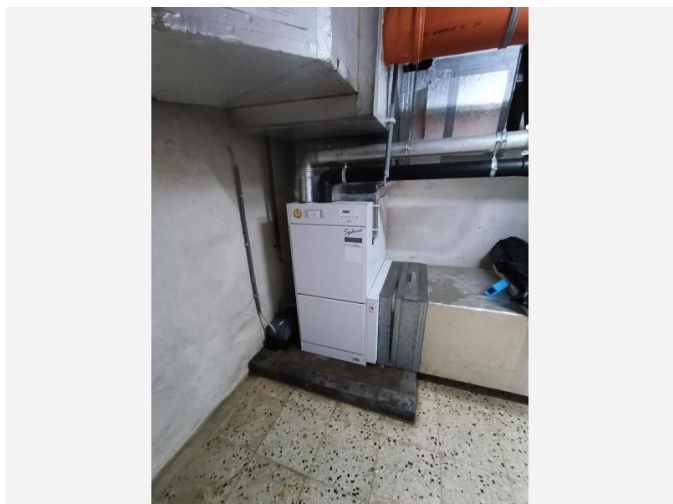
De cv ketel werd gecontroleerd en werd als niet-asbestverdacht bevonden.

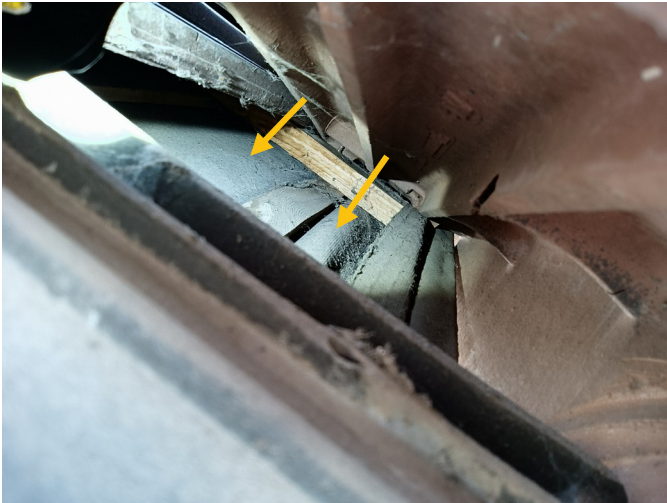
Het onderdak werd gecontroleerd en werd als niet-asbestverdacht bevonden.

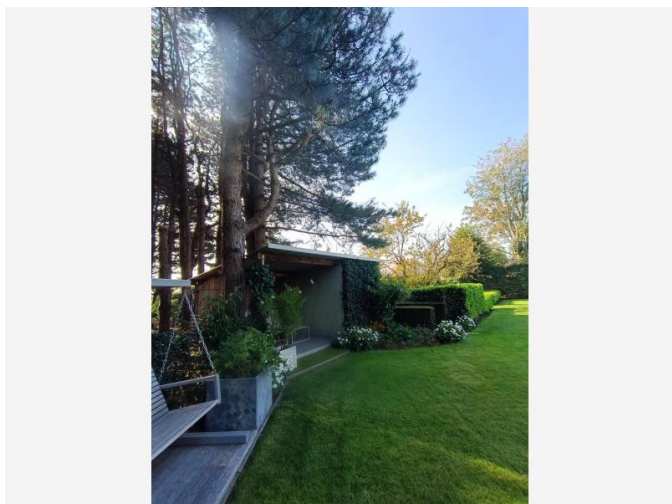
De pergola werd gecontroleerd en werd als niet-asbestverdacht bevonden. Er werden geen asbest-verdachte materialen aangetroffen.

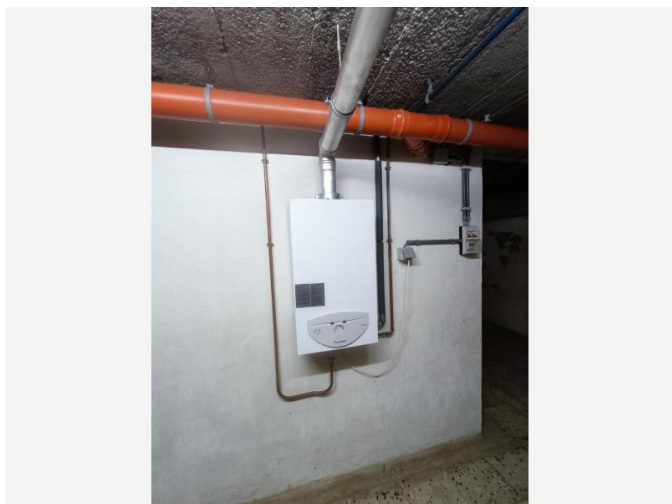
De doorstroomer werd gecontroleerd en werd als niet-asbestverdacht bevonden. Het bouwjaar is 2012 en is hierdoor niet-asbestverdacht.

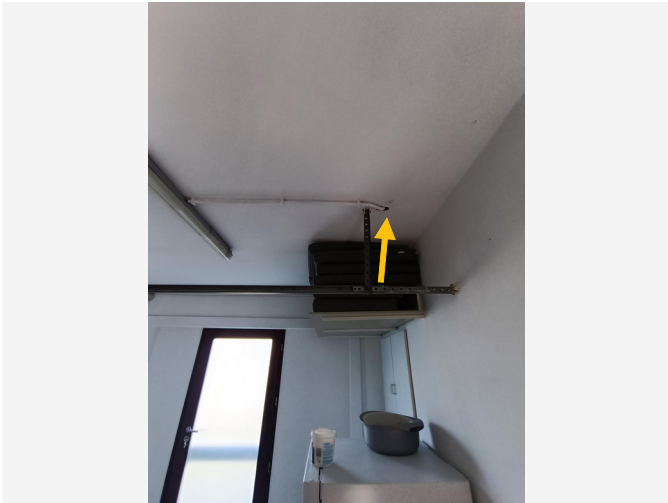
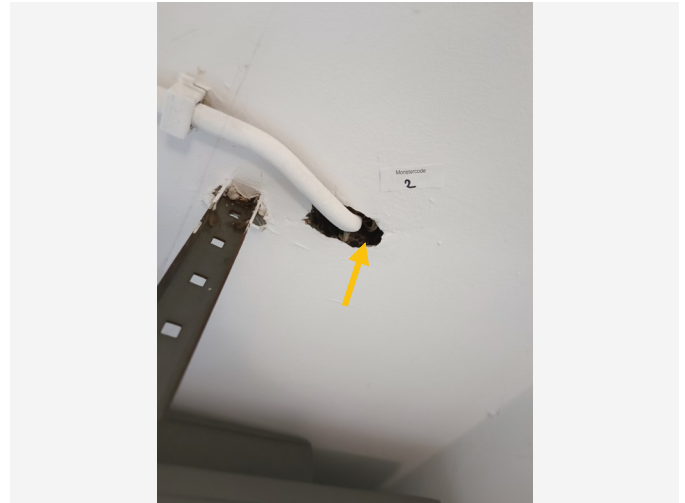
Fiche 6: Pleisterwerk plafonds

Geen asbest

#	Type	Referentie	Resultaat
6.1	Mengmonster	2	Geen asbest

Beschrijving	Pleisterwerk plafonds
Omgeving	Binnen
Primaire drager	Plafond
Bindmiddel van materiaal	Gips - kalk
Gebondenheid op basis van bindmiddel	Niet-hechtgebonden
Hoeveelheid (oppervlakte - dikte - aantal)	• 30,00 m ² - 1,00 cm - 1 stuk
Totaal volume	0,30 m ³
Identificatiemethode	Vaststelling met monstername
Destructieve handeling voor identificatie	Nee
Opmerking	<p>Volgens het inspectieprotocol is een monstername van het pleisterwerk verplicht om dit te identificeren als niet-asbesthoudend.</p> <p>Locatie staalnames: individuele ruimte: garage en wasplaats/ natte ruimte: X / stookplaats: X / traphal: X</p> <p>De vermelde oppervlaktes en volumes betreffen een beredeneerde schatting. Er worden geen rechten verleend aan deze oppervlaktes/volumes. De dikte is een schatting die voorkomt uit de monsterplaatsen en is daarom niet altijd representatief. Enkele plafonds zijn afgewerkt met valse plafonds in plaatmateriaal. Het is niet duidelijk of er pleisterwerk aanwezig is achter deze valse plafonds, het is aangewezen om bijkomend onderzoek uit te voeren bij werken.</p>

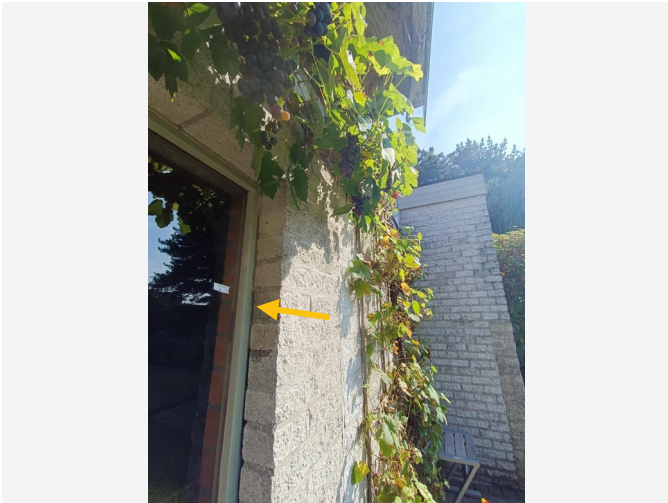
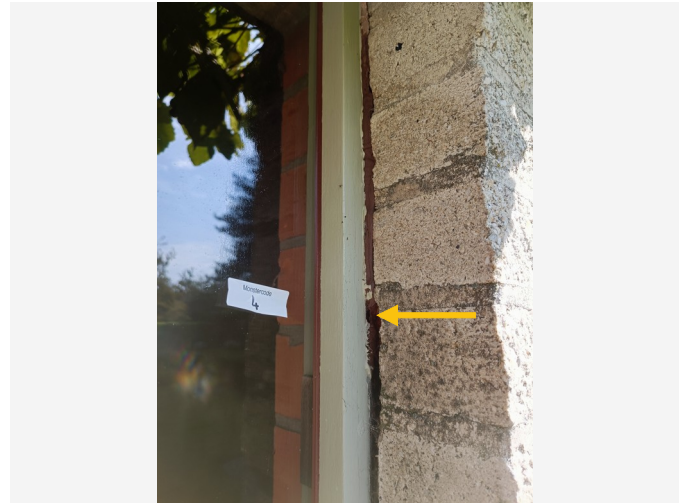
Fiche 7: Mastiek ramen en deuren

Geen asbest

#	Type	Referentie	Resultaat
7.1	Puntmonster	4	Geen asbest

Beschrijving	Mastiek ramen en deuren
Omgeving	Buiten
Primaire drager	Wandopening verticaal (raam, deur, ...)
Bindmiddel van materiaal	Kitten, mastiek, pasta
Gebondenheid op basis van bindmiddel	Hecht
Hoeveelheid (gewicht - aantal)	<ul style="list-style-type: none">• 5,00 kg - 1 stuk
Totaal gewicht	5,00 kg
Identificatiemethode	Vaststelling met monstername
Destructieve handeling voor identificatie	Nee
Opmerking	Betreft de mastiek die zich tussen het raamwerk en de buitenmuur bevind.

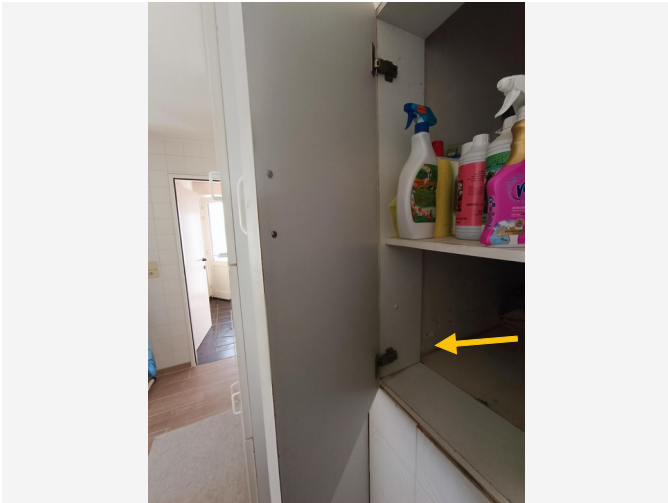
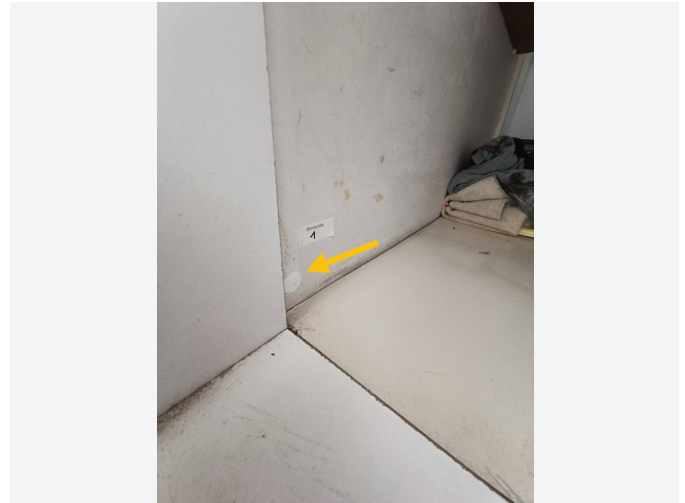
Fiche 8: Pleisterwerk muren

Geen asbest

#	Type	Referentie	Resultaat
8.1	Mengmonster	1	Geen asbest

Beschrijving	Pleisterwerk muren
Omgeving	Binnen
Primaire drager	Binnenwand
Bindmiddel van materiaal	Gips - kalk
Gebondenheid op basis van bindmiddel	Niet-hechtgebonden
Hoeveelheid (oppervlakte - dikte - aantal)	• 500,00 m ² - 1,00 cm - 1 stuk
Totaal volume	5,00 m ³
Identificatiemethode	Vaststelling met monstername
Destructieve handeling voor identificatie	Nee
Opmerking	<p>Volgens het inspectieprotocol is een monstername van het pleisterwerk verplicht om dit te identificeren als niet-asbesthoudend.</p> <p>Locatie staalnames: individuele ruimte: garage / natte ruimte: wasplaat / stookplaats: niet bepleisterd / traphal: niet bepleisterd.</p> <p>De vermelde oppervlaktes en volumes betreffen een beredeneerde schatting. Er worden geen rechten verleend aan deze oppervlaktes/volumes. De dikte is een schatting die voorkomt uit de monsterplaatsen en is daarom niet altijd representatief. Er bevinden zich enkele valse wanden. Het is niet duidelijk of er pleisterwerk aanwezig is achter deze valse wanden, het is aangewezen om bijkomend onderzoek uit te voeren bij werken.</p>

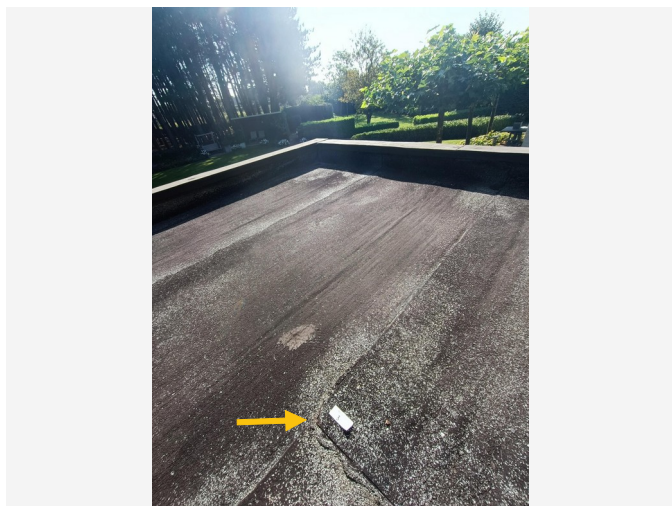
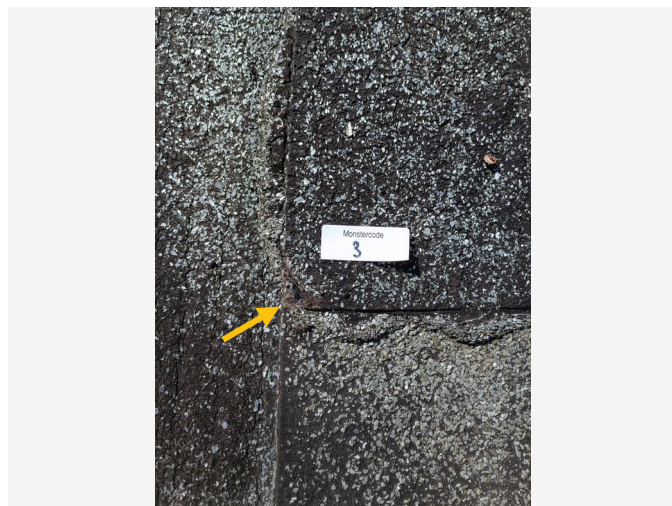
Fiche 9: Roofing plat dak

Geen asbest

#	Type	Referentie	Resultaat
9.1	Puntmonster	3	Geen asbest

Beschrijving	Roofing plat dak
Omgeving	Buiten
Primaire drager	Plat dak
Bindmiddel van materiaal	Bitumen (roofing, teer, asfalt)
Gebondenheid op basis van bindmiddel	Hecht
Hoeveelheid (oppervlakte - aantal)	• 130,00 m ² - 1 stuk
Totale oppervlakte	130,00 m ²
Identificatiemethode	Vaststelling met monstername
Destructieve handeling voor identificatie	Nee
Opmerking	Er werd een staal genomen aan een overlappend stuk roofing waardoor de waterdichtheid van de dakbedekking niet in het gedrang komt. Het is niet duidelijk of er asbestverdachte onderlagen aanwezig zijn. Extra controle/staalname aangewezen bij renovatiewerken. De vermelde oppervlaktes, diktes en volumes betreffen een bereedeneerde schatting. Er worden geen rechten verleend aan deze oppervlaktes/diktes/volumes.
