# Asbestinventarisatetest

Dennenlaan 21, 2360 Oud-Turnhout

Attestnummer : 20230307-000666.000

Uitgegeven op : 07.03.2023

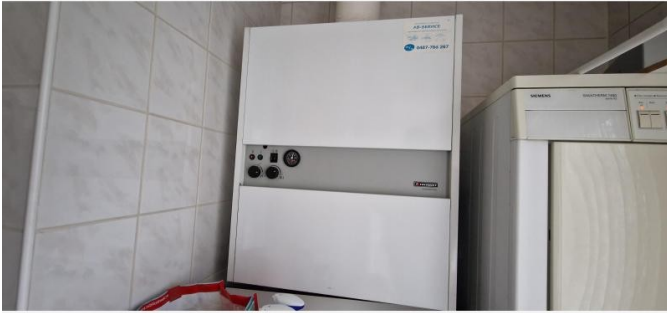
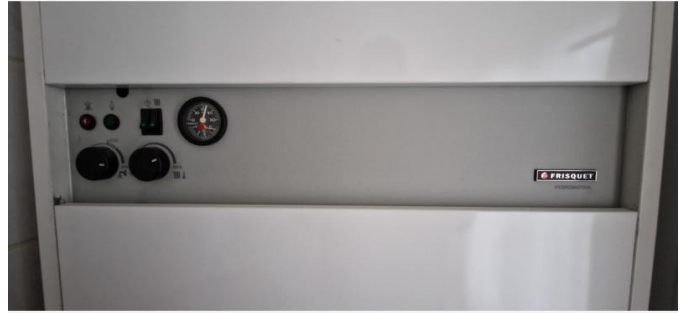
Het asbestmateriaal valt onder de mijlpaal van 2034.

| Eindbeoordeling materiaalrisico | Zeer laag materiaalrisico en/of zeer lage kans op vezelvrijgave |

| Gebondenheid | Categorie 2: niet-hechtgebonden met matrix |
| Asbestsoort (vezeltype) | Alleen chrysotiel |
| Asbestconcentratie | Hoog ( $\geq 50\%$ ) |
| Afschermingsgraad van het gehele materiaal | Stootvaste afscherming of omkasting |
| Toestand van het materiaal | Onbeschadigd, niet verweerd |

| Beschrijving | Cv-installatie |
| Asbestmateriaal | Pakking, dichting |

| <b>Opmerking</b> | <p>Mogelijks werden er asbesthoudende dichtingen gebruikt in de installatie.</p> <p>Controle hiervan is niet mogelijk zonder de installatie te beschadigen.</p> |

- Zorg voor een veilig beheer. Vermijd het beschadigen van het asbestmateriaal. Controleer de toestand jaarlijks op wijzigingen.

- Eenvoudige handelingen: mag via doe-het-zelf of door werknemer(s) met opleidingsattest eenvoudige handelingen  
Het materiaal dient goed te worden gefixeerd voor deze wordt verwijderd, dit om potentiële vezelvrijgave en contaminatie te voorkomen. Bij de verwijdering kan er een puntafzuiging voorzien worden doormiddel van een stofzuiger, uitgerust met een HEPA 14-filter. Toepassing is niet te verwijderen zonder deze te beschadigen.

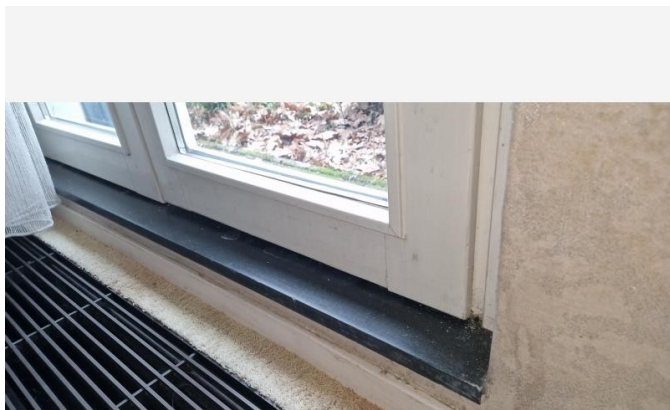
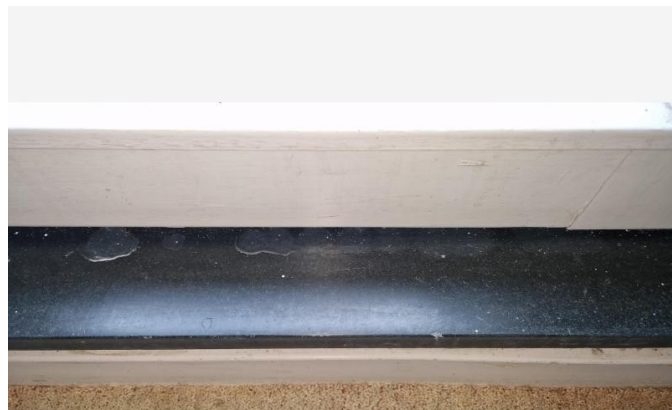
Het asbestmateriaal valt onder de mijlpaal van 2040.

| Eindbeoordeling materiaalrisico | Zeer laag materiaalrisico en/of zeer lage kans op vezelvrijgave |

| Gebondenheid | Categorie 1: hechtgebonden in oorsprong |
| Asbestsoort (vezeltype) | Alleen chrysotiel |
| Asbestconcentratie | Laag (< 50%) |
| Afschermingsgraad van het gehele materiaal | Niet stootvaste afscherming |
| Toestand van het materiaal | Onbeschadigd, niet verweerd |

| Beschrijving | Raamdorpels |
| Asbestmateriaal | Plaat, paneel, tablet - Type Massal |

- Zorg voor een veilig beheer. Vermijd het beschadigen van het asbestmateriaal. Controleer de toestand jaarlijks op wijzigingen.

- Eenvoudige handelingen: mag via doe-het-zelf of door werknemer(s) met opleidingsattest eenvoudige handelingen  
Het materiaal dient in zijn geheel te worden verwijderd zonder deze te beschadigen.

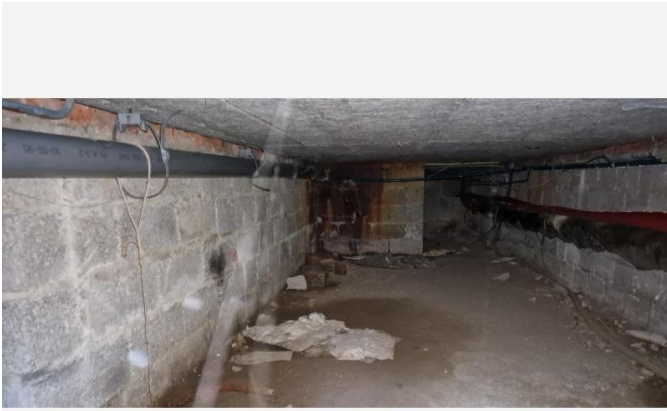
**Reden:** Het onderzoek kan niet uitgevoerd worden binnen de bepalingen van de Welzijnswet

**Uitleg van de asbestdeskundige:** Toegang en ruimte beperkt waardoor deze buiten het inspectie gebied valt.

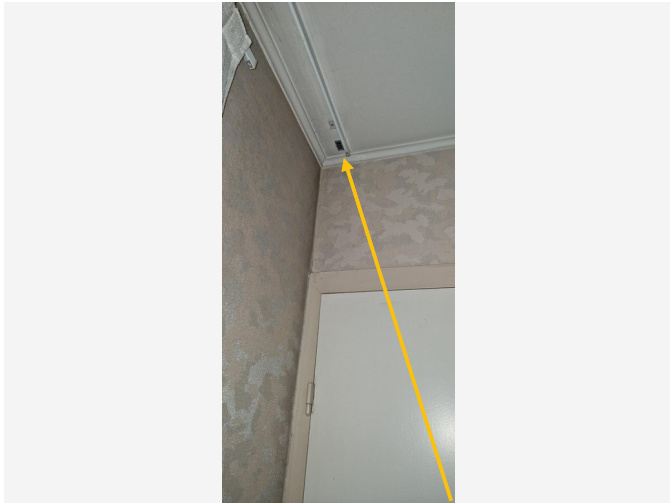
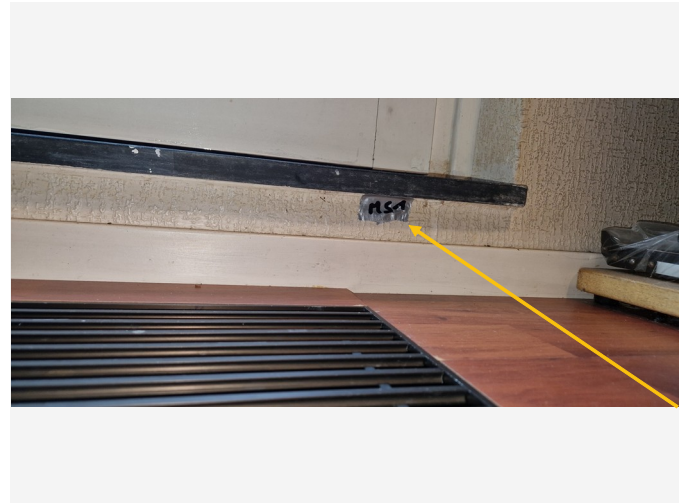
## Fiche 5: Pleisterwerk

Geen asbest

| # | Type | Referentie | Resultaat |
|---|---|---|---|
| 5.1 | Mengmonster | MS1 Muurpleister | Geen asbest |
| 5.2 | Mengmonster | MS2 Plafondpleister | Geen asbest |

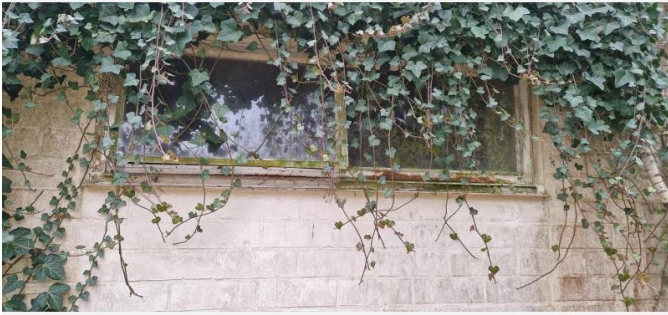
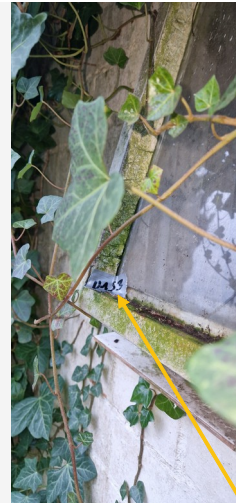
Geen asbest

| # | Type | Referentie | Resultaat |
|---|---|---|---|
| 6.1 | Puntmonster | MS3 | Geen asbest |

| Beschrijving | Stopverf |

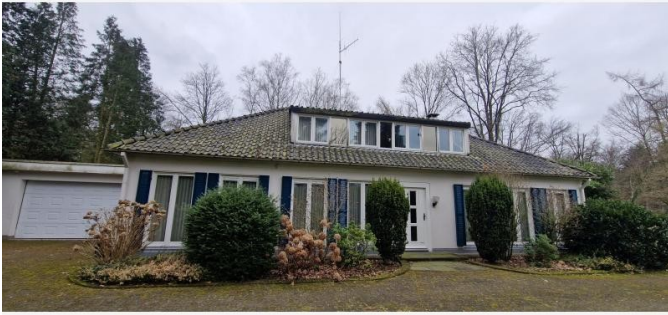
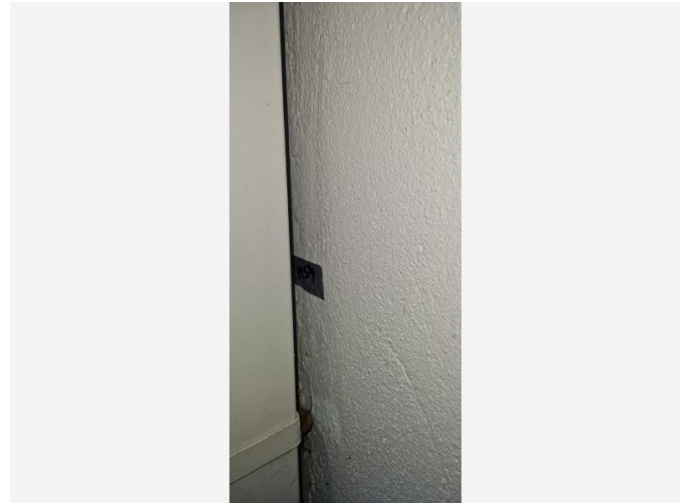
## Fiche 7: Crepi

Geen asbest

| # | Type | Referentie | Resultaat |
|---|---|---|---|
| 7.1 | Mengmonster | MS4 | Geen asbest |
