# Asbestinventarisatetest

Heidevenstraat 16, 2300 Turnhout

Attestnummer : 20250403-000467.000

**Asbestveilig** (maar niet asbestvrij)

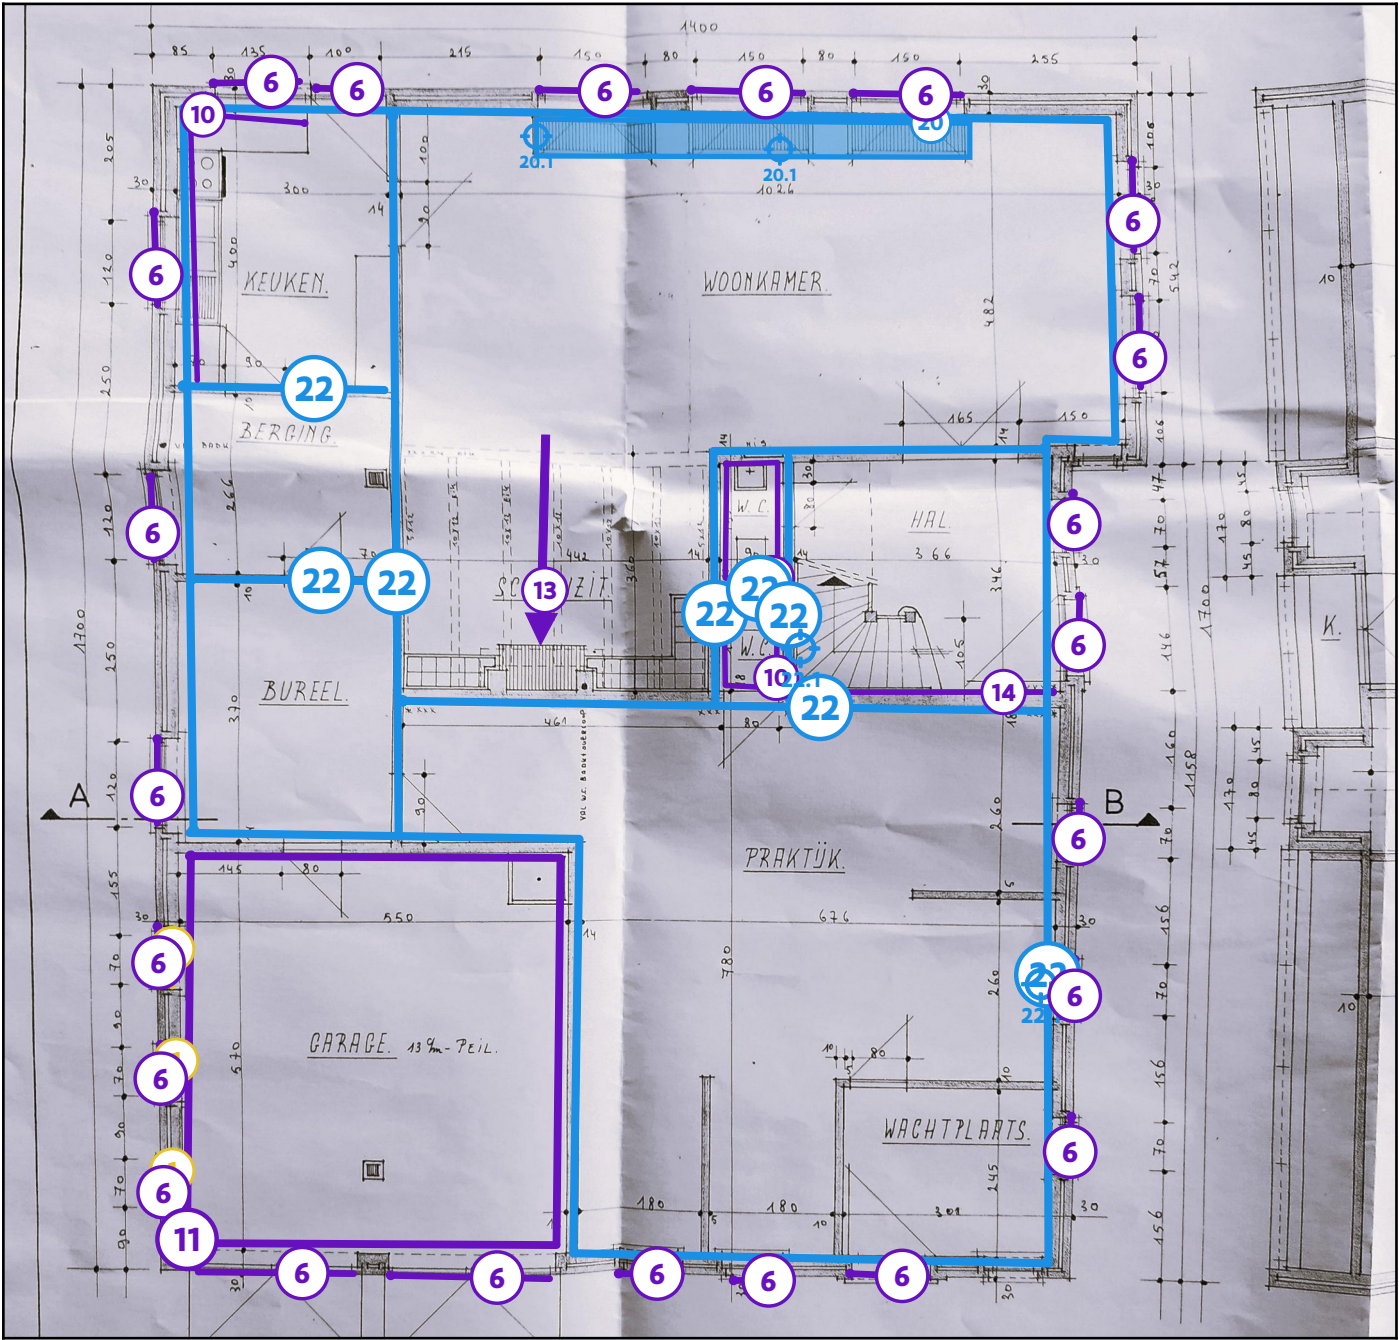
# Plan 1.1: GLV

| Beschrijving | Type | Actie |
|---|---|---|
| 1. raamtabletten massal garage | Asbestmateriaal | Zorgvuldig beheren |

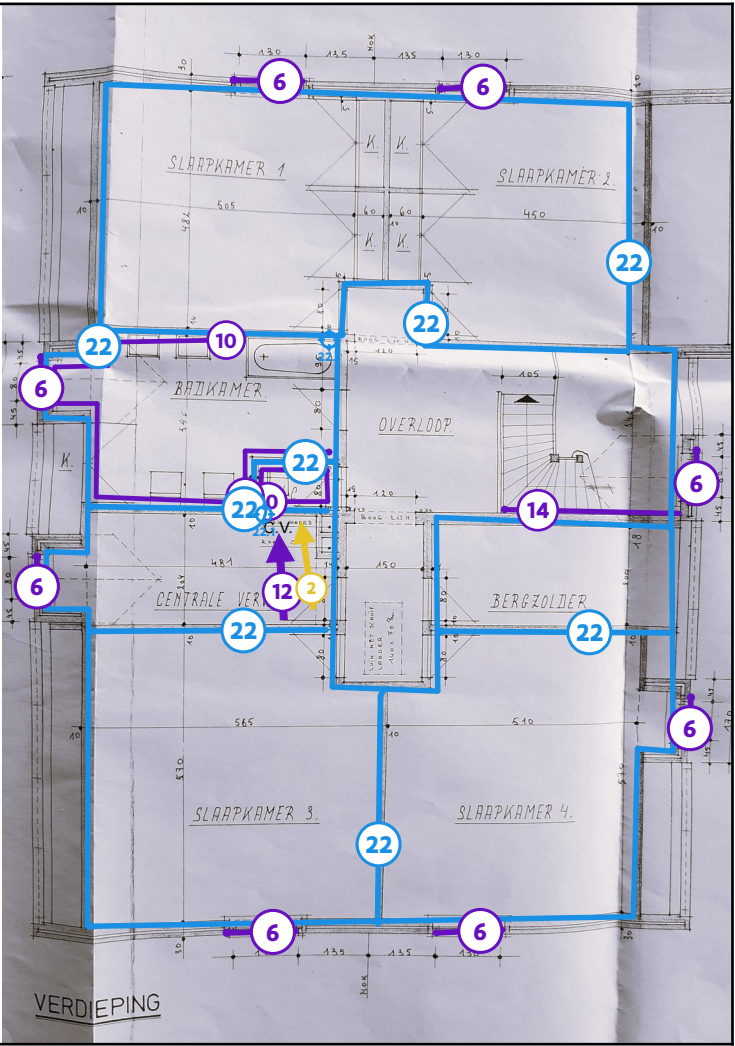
Plan 1.2: V+1

De sierlijsten zijn terug te vinden over het volledige 1ste verdiep.

| Beschrijving | Type | Actie |
|---|---|---|
| 2. bakeliet hoofdschakelaar | Asbestmateriaal | Zorgvuldig beheren |

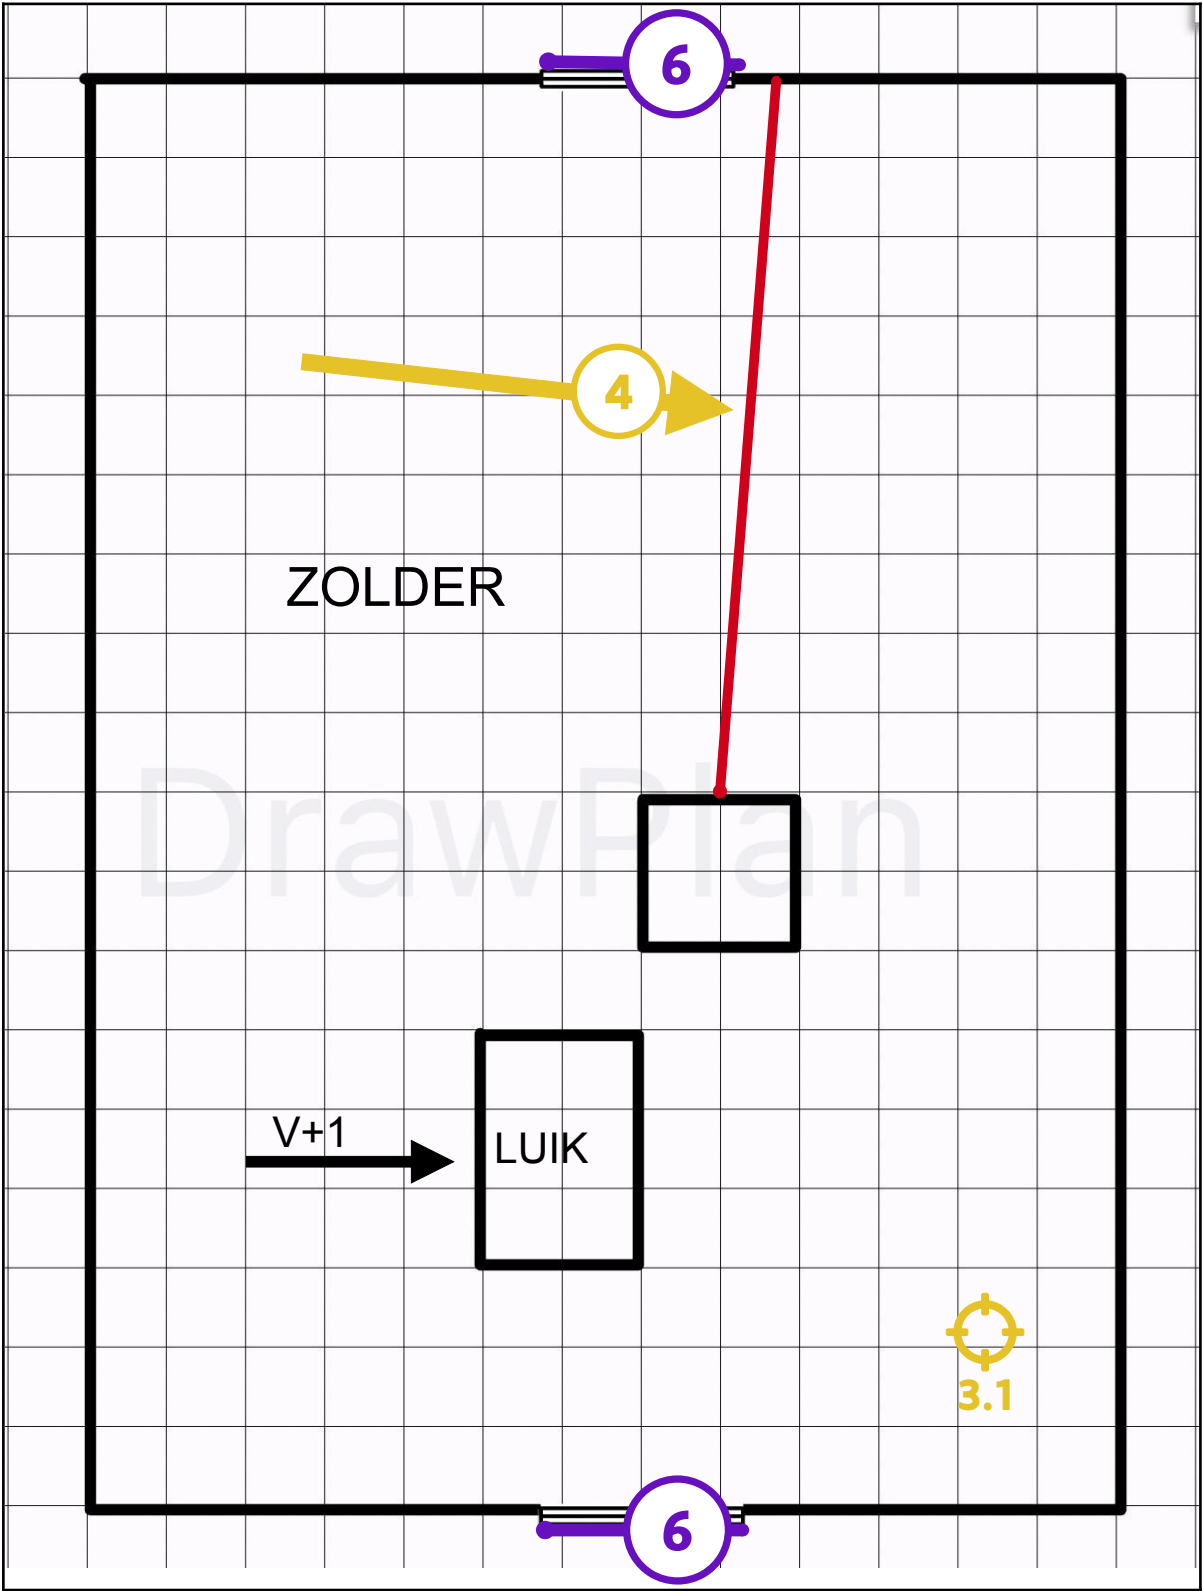
Plan 1.3: ZOLDER

| 3. onderdak woonst | Asbestmateriaal | Zorgvuldig beheren |
| 4. schouwbus zolder | Asbestmateriaal | Zorgvuldig beheren |

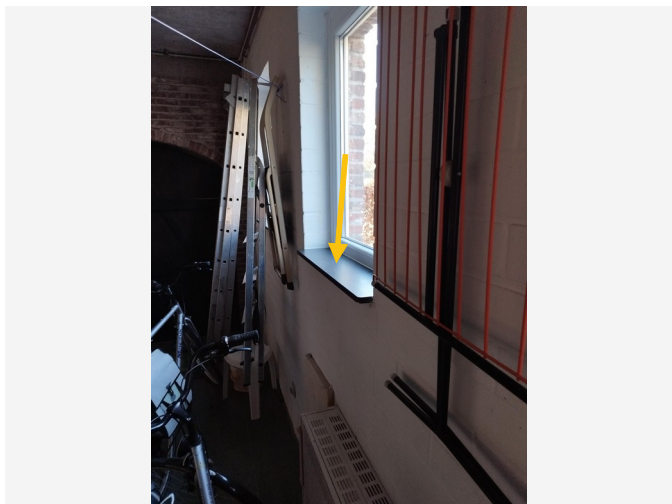
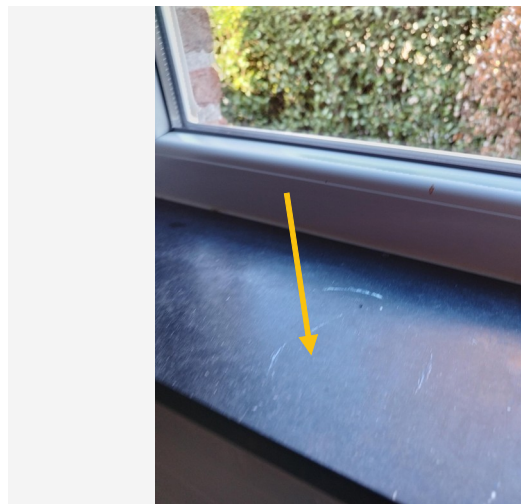
| Eindbeoordeling materiaalrisico | Laag materiaalrisico en/of verlaagde kans op vezelvrijgave |

| Gebondenheid | Categorie 1: hechtgebonden in oorsprong |
| Asbestsoort (vezeltype) | Alleen chrysotiel |
| Asbestconcentratie | Laag (< 50%) |
| Afschermingsgraad van het gehele materiaal | Geheel of deels (ook) vrij aan de binnenlucht |
| Toestand van het materiaal | Licht beschadigd, licht verweerd. Intact calciumsilicaatmateriaal of categorie III 'gebondenheid' |

| Beschrijving | raamtabletten massal garage |
| Asbestmateriaal | Plaat, paneel, tablet - Type Massal |

Het asbestmateriaal valt onder de mijlpaal van 2040.

- Zorg voor een veilig beheer. Vermijd het beschadigen van het asbestmateriaal. Controleer de toestand jaarlijks op wijzigingen.

- Eenvoudige handelingen: mag via doe-het-zelf of door werknemer(s) met opleidingsattest eenvoudige handelingen  
De dorpels of tabletten kunnen voorzichtig losgebeiteld worden, zonder de toepassing zelf te breken , extra bevochtigen om stof te voorkomen  
Standaard dragen van de nodige wegwerp beschermingsmiddelen FFP 3 masker , handschoenen en tyvec CAT III type 5-6

Verpakken in plastic folie en afvoeren naar het containerpark als hechtgebonden asbestafval.

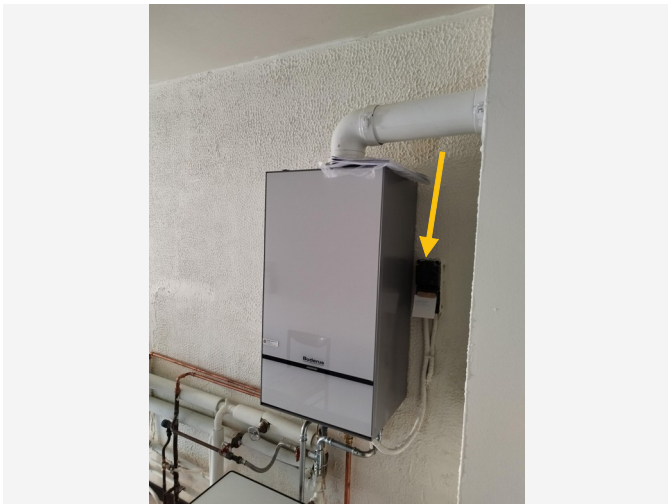
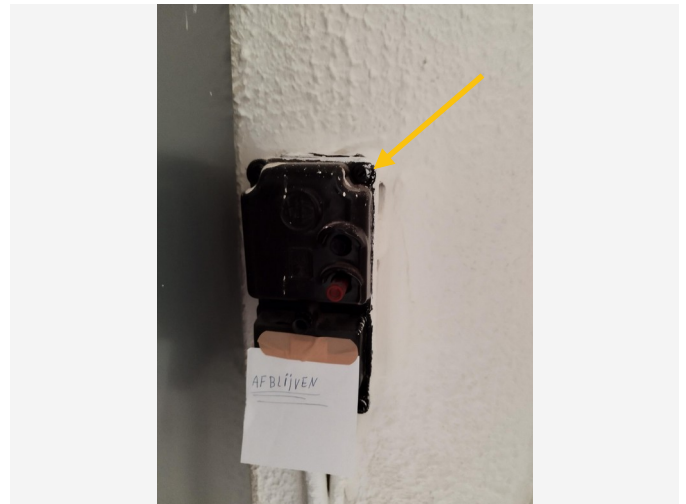
| Eindbeoordeling materiaalrisico | Laag materiaalrisico en/of verlaagde kans op vezelvrijgave |

| Asbestsoort (vezeltype) | Crocidoliet aanwezig |
| Toestand van het materiaal | Onbeschadigd, niet verweerd |

| Beschrijving | bakeliet hoofdschakelaar |
| Asbestmateriaal | Plaat, paneel, tablet - Type Bakeliet |
| Opmerking | <p>Het is moeilijk te bepalen of de bakeliettoepassingen in de woning ook effectief asbesthoudend zijn (het kan ook gaan om de asbestvrije variant).</p> <p>-Er werd geen monster genomen omw. beschadiging aan een elektrisch gerelateerde toepassing, extra controle bij verwijdering van het verdacht materiaal. Vermoedelijk zullen de toepassingen verwijderd worden bij aanpassing van het elektriciteitsnetwerk.</p> |

Het asbestmateriaal valt onder de mijlpaal van 2040.

- Zorg voor een veilig beheer. Vermijd het beschadigen van het asbestmateriaal. Controleer de toestand jaarlijks op wijzigingen.

- Eenvoudige handelingen: mag via doe-het-zelf of door werknemer(s) met opleidingsattest eenvoudige handelingen  
Schakelaars, stopcontacten en andere gelijkaardige toepassingen kunnen eenvoudig losgeschroefd worden --> EH doe-het-zelf. Afgesloten of verzegelde kast --> EH opgeleid techniker personeel 8u basisopleiding asbest.

Tellerkast : De toepassing dient verwijderd te worden door de netbeheerder, vermoedelijk word dit uitgevoerd wanneer de oude meterkast vervangen word door een digitale meter.

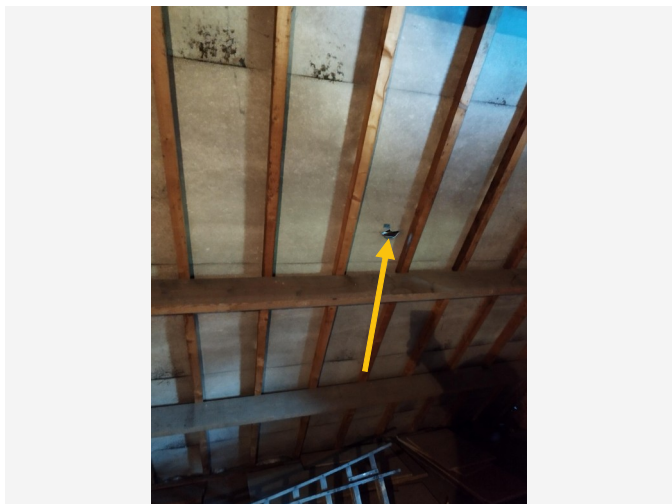
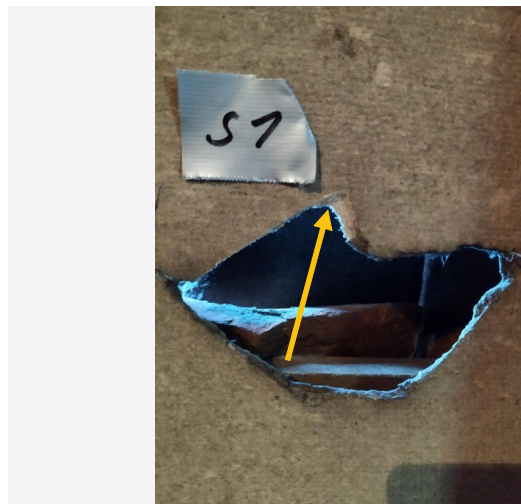
| Eindbeoordeling materiaalrisico | Laag materiaalrisico en/of verlaagde kans op vezelvrijgave |

| Asbestsoort (vezeltype) | Alleen chrysotiel |
| Asbestconcentratie | Laag (< 50%) |
| Toestand van het materiaal | Licht beschadigd, licht verweerd. Intact calciumsilicaatmateriaal of categorie III 'gebondenheid' |

Het asbestmateriaal valt onder de mijlpaal van 2040.

- Zorg voor een veilig beheer. Vermijd het beschadigen van het asbestmateriaal. Controleer de toestand jaarlijks op wijzigingen.

- Eenvoudige handelingen: mag via doe-het-zelf of door werknemer(s) met opleidingsattest eenvoudige handelingen  
Opgeleid personeel (dak werker met 8u basisopleiding asbest)

indien de platen eenvoudig te verwijderen zijn zonder kans op breken kan dit via doe-het-zelf of door werknemer(s) met opleidingsattest eenvoudige handelingen; Dek de zoldervloer af met plastic folie .

Verwijder de dakpannen. Fixeer het plaatmateriaal , de asbesthoudende platen één voor één en in hun geheel verwijderen. Niet gooien, niet breken. Verwijder onder verneveling of tussentijds voldoende bevochtigen tijdens de volledige duur van de werken. Reinig nadien de draagstructuur met vochtige doeken (+stofzuiger met absoluut filter kan niet gehuurd worden dus voor een particulier niet mogelijk .) Alle werknemer(s) moeten wel beschikken over een opleidingsattest eenvoudige

Een vastgesteld asbesthoudend onderdak mag niet definitief ingesloten worden , dit dient verplicht verwijderd te worden als het bij werken bereikbaar wordt. (vb bij vernieuwen van de dakbedekking onderdak mee verwijderen )

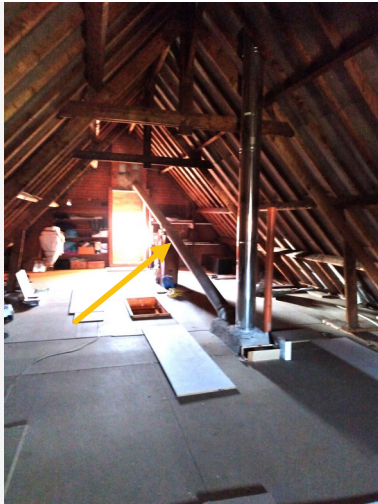
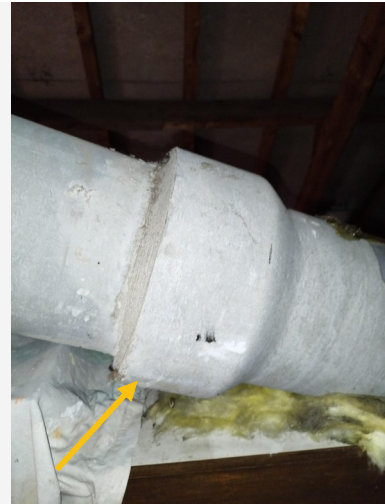
| Opmerking | De vermelde oppervlaktes, diktes, gewichten en volumes betreffen een beredeneerde schatting. Er worden geen rechten verleend aan deze oppervlaktes/diktes/volumes. |

- Eenvoudige handelingen: mag via doe-het-zelf of door werknemer(s) met opleidingsattest eenvoudige handelingen  
De buis kan voorzichtig losgebeiteld worden (ook aan het koppelstuk) , extra bevochtigen om stof te voorkomen

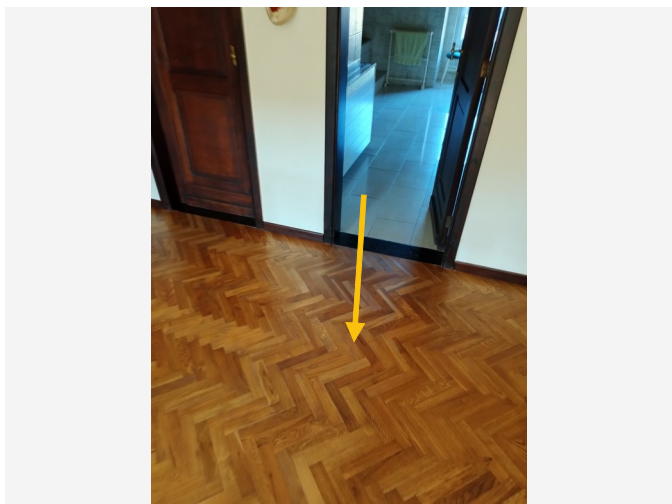
Er was geen zichtbare schade om dit vast te stellen zonder destructief onderzoek.

| Identificatiemethode | Redelijk vermoeden |
