Asbestinventarisatetest

Dreef 92, 2328 Hoogstraten

Attestnummer : 20230626-000300.000

Uitgegeven op : 26.06.2023

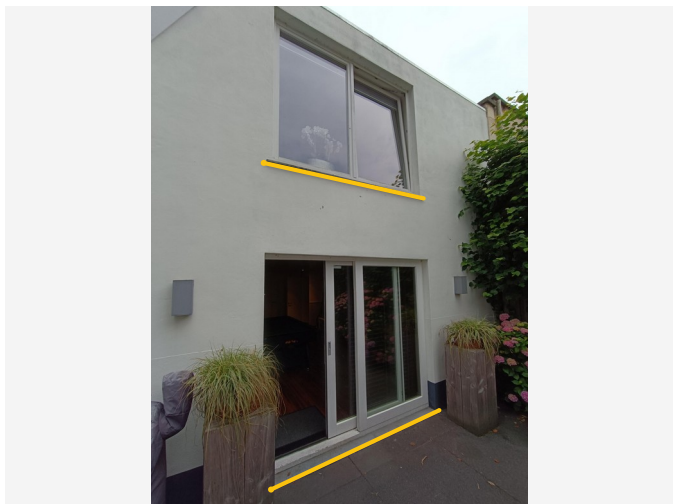
Eindbeoordeling materiaalrisico	Laag materiaalrisico en/of verlaagde kans op vezelvrijgave
---------------------------------	--

Gebondenheid	Categorie 1: hechtgebonden in oorsprong
Asbestsoort (vezeltype)	Crocidoliet aanwezig
Asbestconcentratie	Laag (< 50%)
Afschermingsgraad van het gehele materiaal	Geheel of deels vrij aan de buitenlucht
Toestand van het materiaal	Licht beschadigd, licht verweerd. Intact materiaal type Pical – asbestboard of categorie III 'gebondenheid'

Beschrijving	3x asbestcementen dorpel/tablet
Omgeving	Buiten
Primaire drager	Raamtablet + dorpel
Asbestmateriaal	Plaat, paneel, tablet - Generiek
Bindmiddel van asbestmateriaal	Cement
Gebondenheid op basis van bindmiddel	Hecht
Hoeveelheid (oppervlakte - dikte - aantal)	• 1,42 m ² - 4,00 cm - 1 stuk
Totaal volume	0,057 m ³
Eenvoudig bereikbaar	Ja
Bevestigingswijze	<ul style="list-style-type: none">• Geklemd• Verlijmd, ingegoten, versmeerd

Identificatiemethode	Vaststelling zonder monstername
Destructieve handeling voor identificatie	Nee
Opmerking	Betreft de deurdorpel van de voordeur. De dorpel aan de schuifraam aan de achterzijde en het venstertablet aan de leefruimte op de eerste verdieping.

- Zorg voor een veilig beheer. Vermijd het beschadigen van het asbestmateriaal. Controleer de toestand jaarlijks op wijzigingen.

- Eenvoudige handelingen: mag via doe-het-zelf of door werknemer(s) met opleidingsattest eenvoudige handelingen
De dorpels kunnen voorzichtig losgebeiteld worden, extra bevochtigen om stof te voorkomen + dragen van de nodige beschermingsmiddelen (mondmasker ffp3, handschoenen, tyvec) verpakken in plastic folie en afvoeren naar het containerpark als hechtgebonden asbestafval.

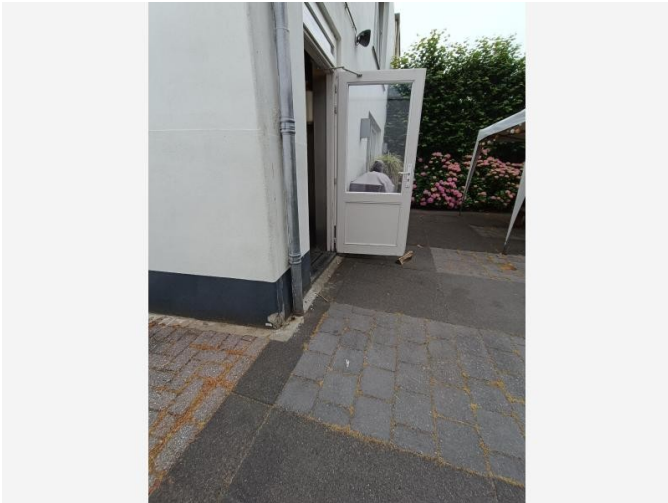
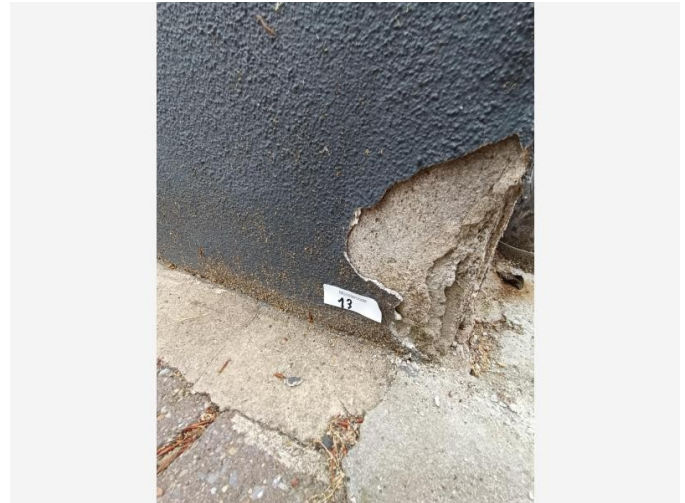
Geen asbest

#	Type	Referentie	Resultaat
3.1	Puntmonster	22/013	Geen asbest

Beschrijving	Crepi woning
Omgeving	Buiten
Primaire drager	Wand buitenschil
Bindmiddel van materiaal	Gips - kalk

Gebondenheid op basis van bindmiddel	Niet-hechtgebonden
Hoeveelheid (oppervlakte - dikte - aantal)	• 250,00 m ² - 1,00 cm - 1 stuk
Totaal volume	2,50 m ³
Identificatiemethode	Vaststelling met monstername
Destructieve handeling voor identificatie	Nee

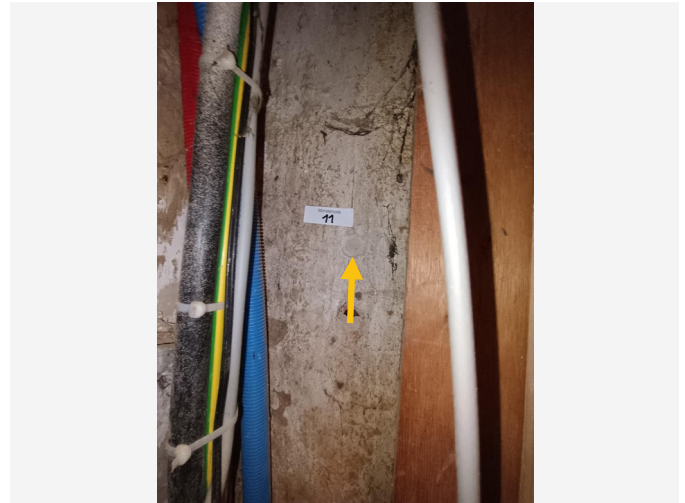
Geen asbest

#	Type	Referentie	Resultaat
4.1	Mengmonster	22/011	Geen asbest

Beschrijving	Pleisterwerk muren
Omgeving	Binnen
Primaire drager	Binnenwand

Bindmiddel van materiaal	Gips - kalk
Gebondenheid op basis van bindmiddel	Niet-hechtgebonden
Hoeveelheid (oppervlakte - dikte - aantal)	• 550,00 m ² - 1,00 cm - 1 stuk
Totaal volume	5,50 m ³
Identificatiemethode	Vaststelling met monstername
Destructieve handeling voor identificatie	Nee

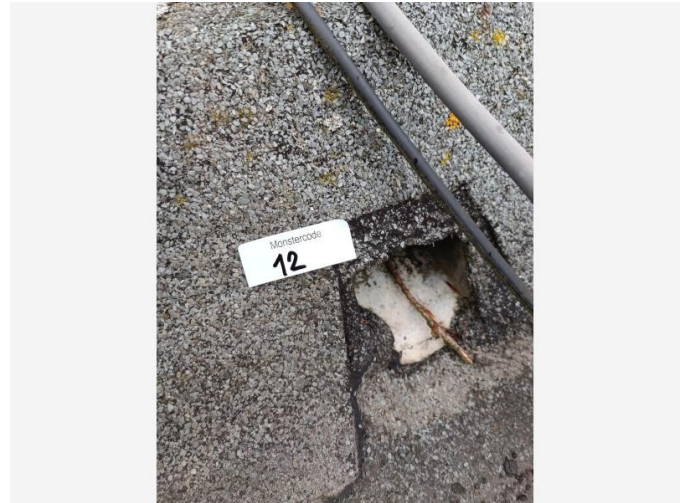
Geen asbest

#	Type	Referentie	Resultaat
5.1	Puntmonster	22/012	Geen asbest

Beschrijving	Roofing plat dak
Omgeving	Buiten
Primaire drager	Plat dak
Bindmiddel van materiaal	Bitumen (roofing, teer, asfalt)

Gebondenheid op basis van bindmiddel	Hecht
Hoeveelheid (oppervlakte - aantal)	• 32,00 m ² - 1 stuk
Totale oppervlakte	32,00 m ²
Identificatiemethode	Vaststelling met monstername
Destructieve handeling voor identificatie	Nee

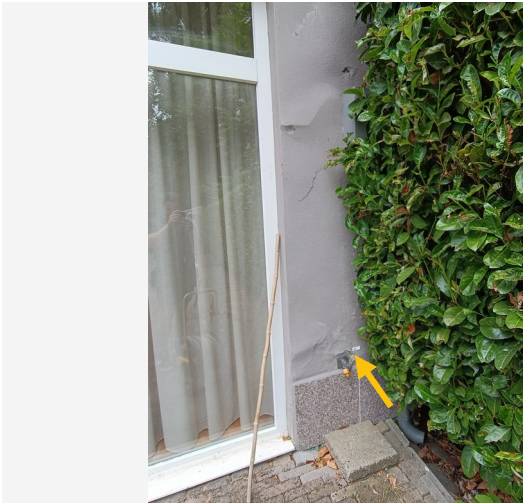
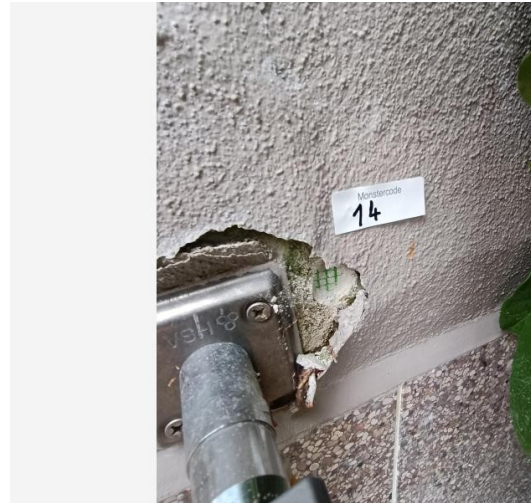
Geen asbest

#	Type	Referentie	Resultaat
6.1	Puntmonster	22/6014	Geen asbest

Beschrijving	Crepi feestzaal
Omgeving	Buiten
Primaire drager	Wand buitenschil
Bindmiddel van materiaal	Gips - kalk

Gebondenheid op basis van bindmiddel	Niet-hechtgebonden
Hoeveelheid (oppervlakte - dikte - aantal)	• 153,00 m ² - 1,00 cm - 1 stuk
Totaal volume	1,53 m ³
Identificatiemethode	Vaststelling met monstername
Destructieve handeling voor identificatie	Nee
