Asbestinventarisatetest

Visbeekstraat 10, 2350 Vosselaar

Attestnummer : 20230521-000025.000

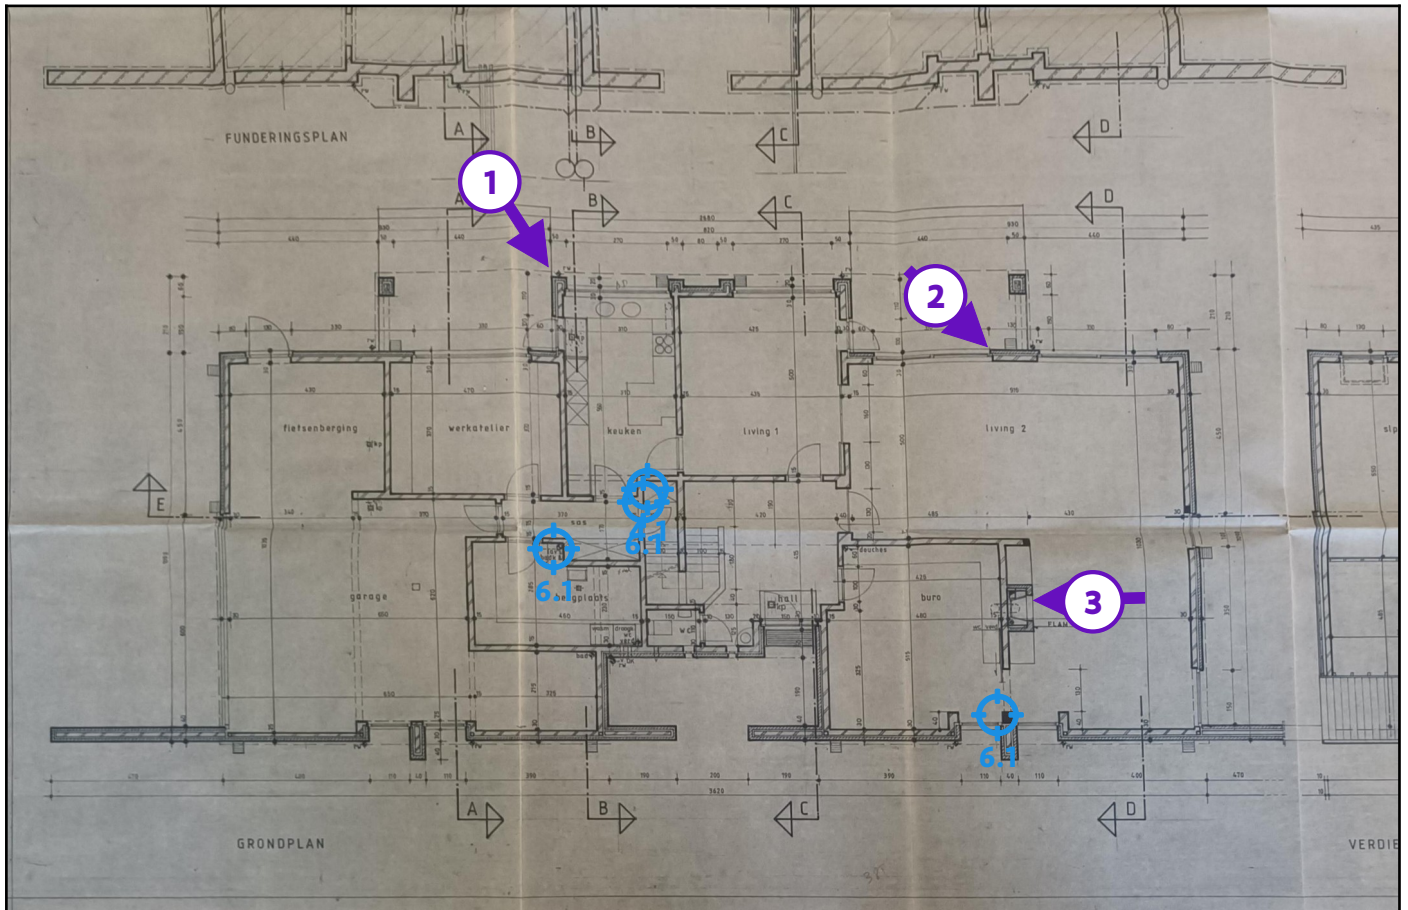
Plan 1.2: Gelijkvloers

Beschrijving	Type	Actie
1. Leien (gevel en dak)	Advies	-
2. Mastiek ramen en deuren	Advies	-
3. Koord kachel	Advies	-
4. Pleisterwerk muren	Geen asbest	-
4.1 Code: 17/5001	Mengmonster	-
6. Pleisterwerk plafond	Geen asbest	-
6.1 Code: 17/5002	Mengmonster	-

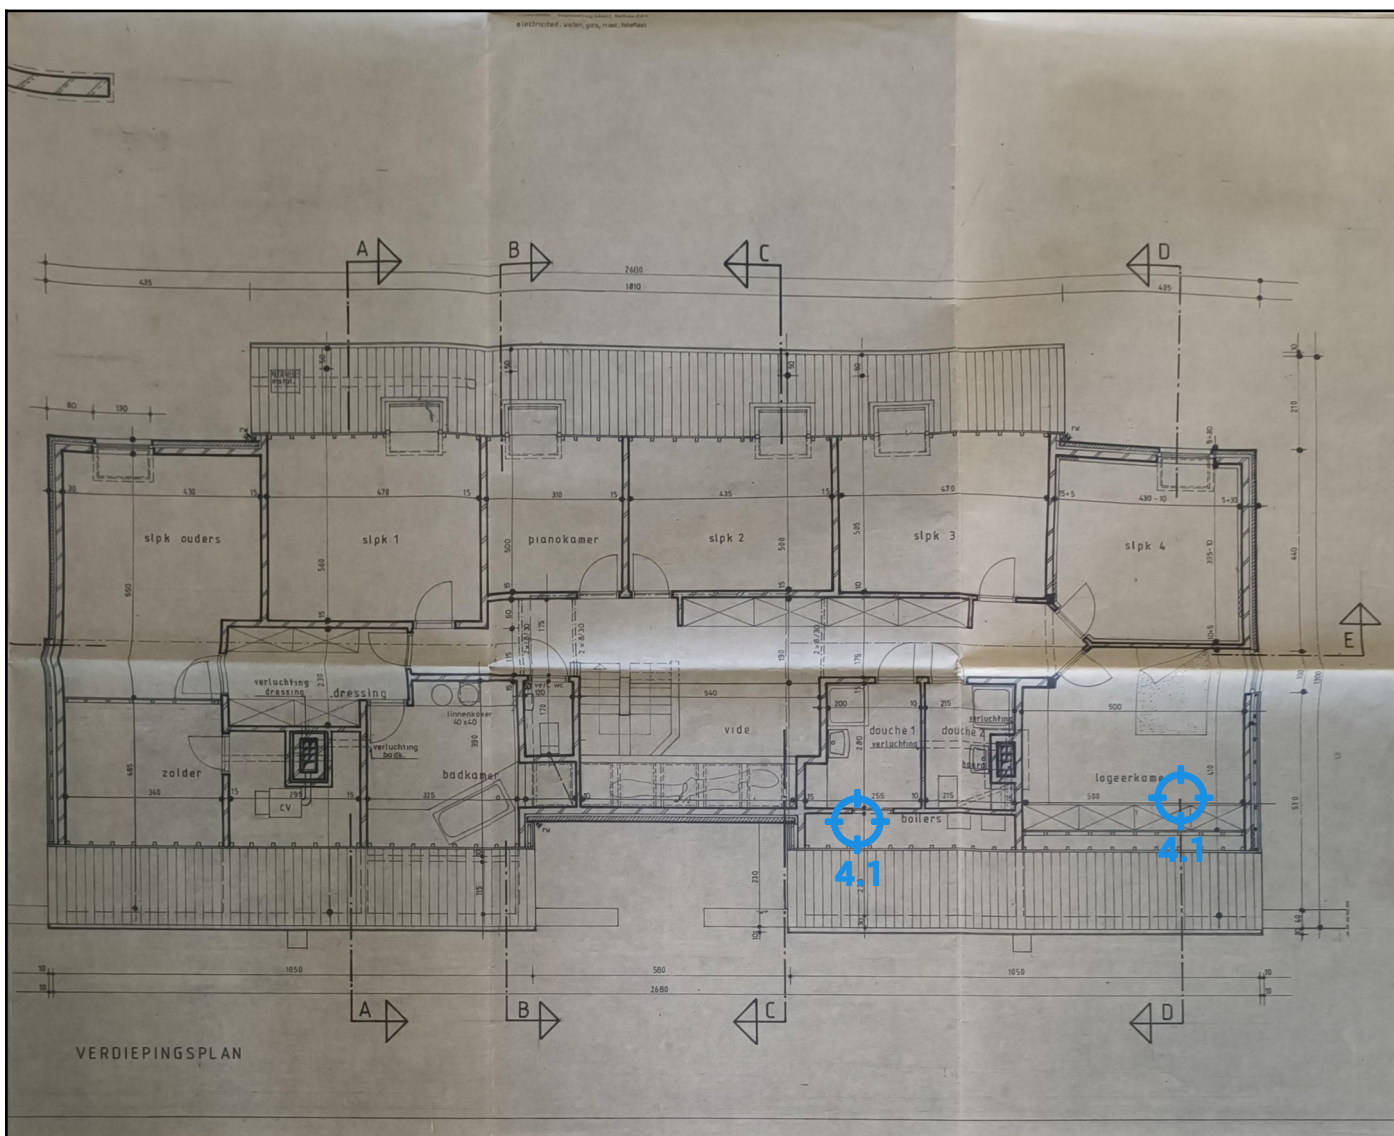
Plan 1.3: Eerste verdieping

Beschrijving	Type	Actie
4. Pleisterwerk muren	Geen asbest	-
4.1 Code: 17/5001	Mengmonster	-

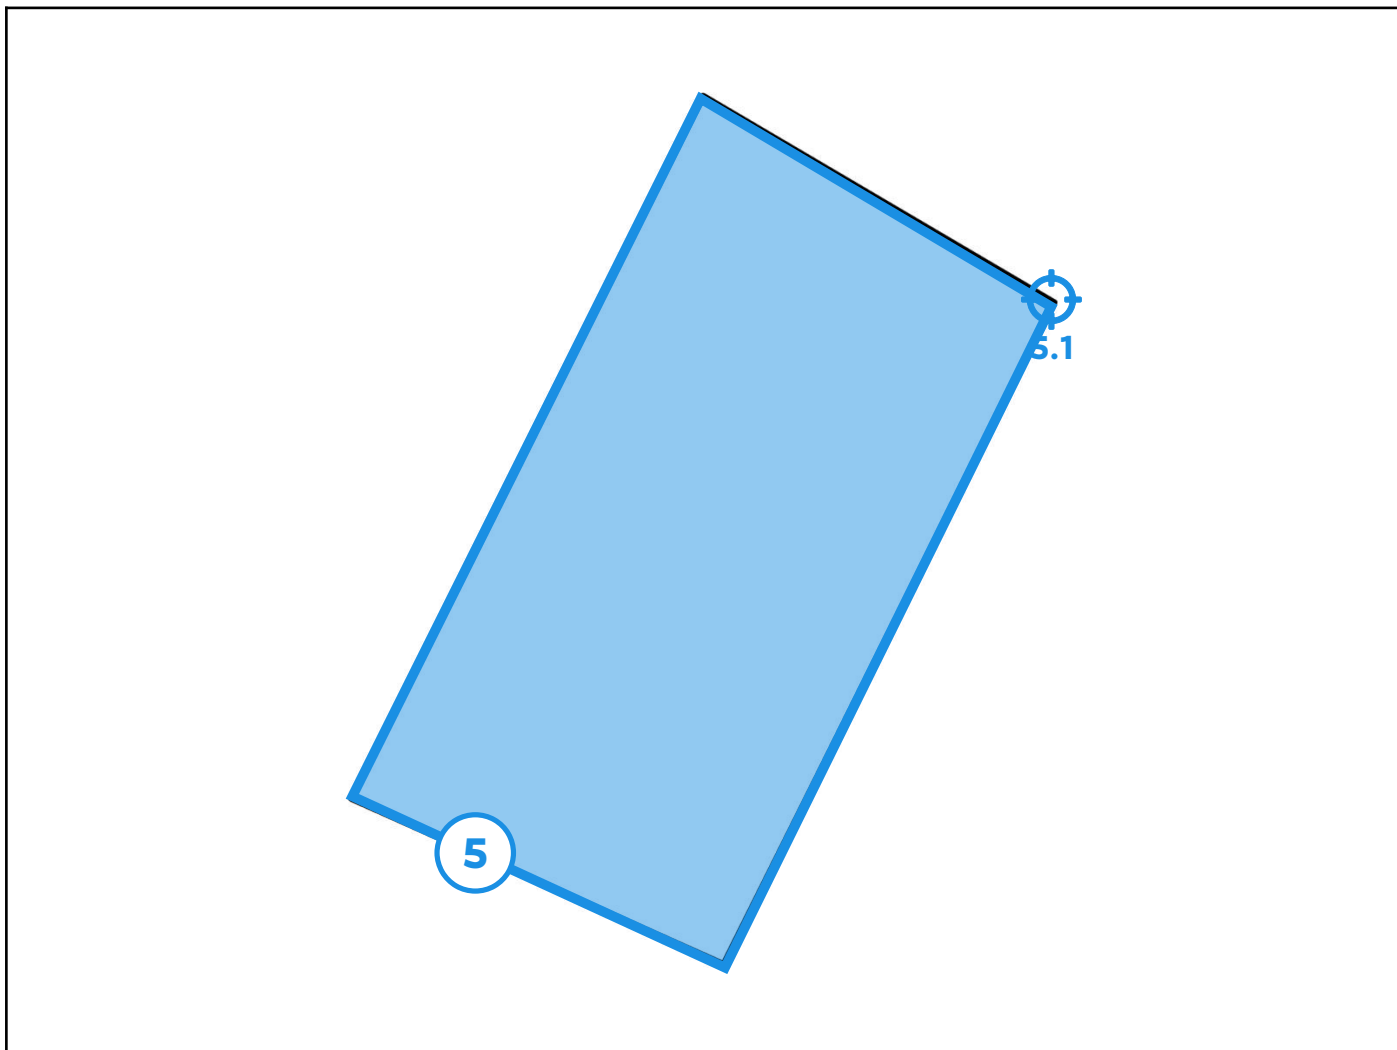
Plan 2.1: Houthok plan

Beschrijving	Type	Actie
5. Golfplaten houthok	Geen asbest	-
5.1 Code: 17/5003	Puntmonster	-

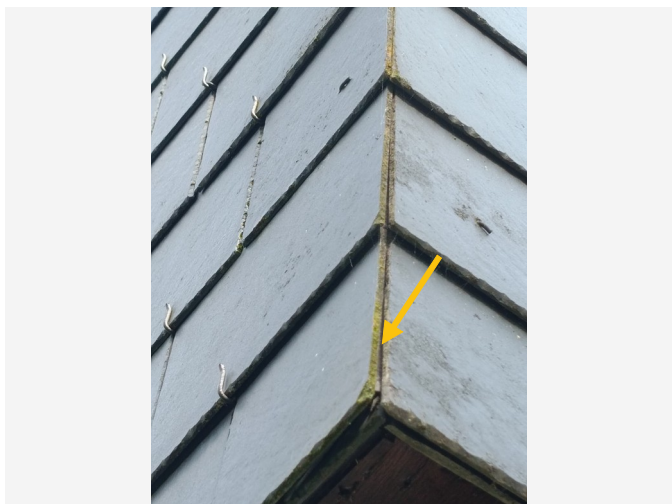
Vrije foto

De leien van het dak en de gevel werden gecontroleerd, deze werden als niet-asbestverdacht bevonden. Het betreft hier natuurleien.

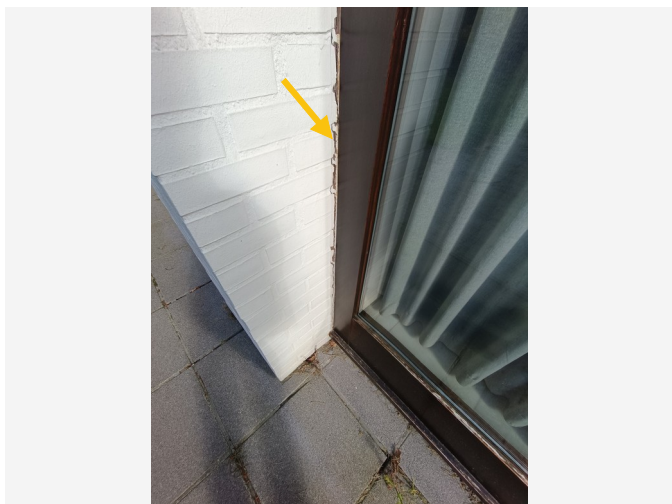
Vrije foto

De mastiek werd gecontroleerd en werd als niet-asbestverdacht bevonden.

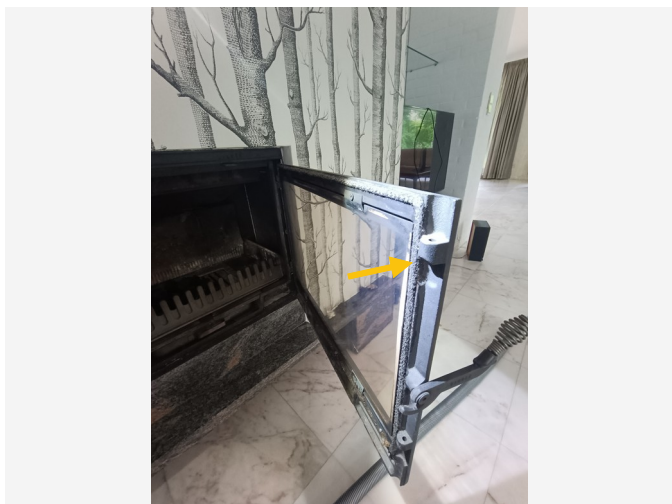
Vrije foto

Het kachelkoord werd gecontroleerd en werd als niet-asbestverdacht bevonden.

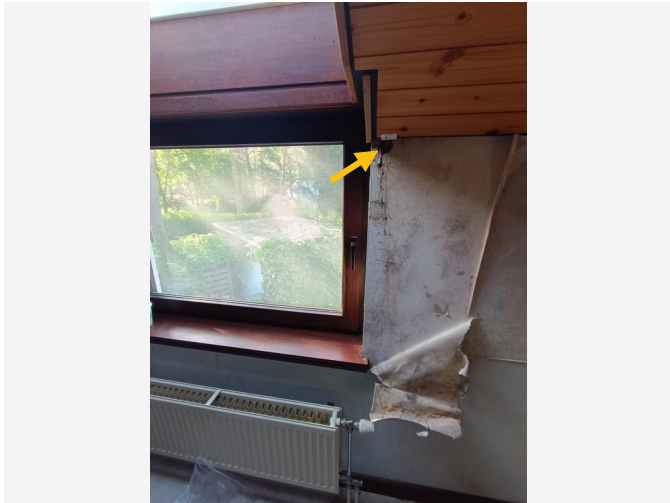
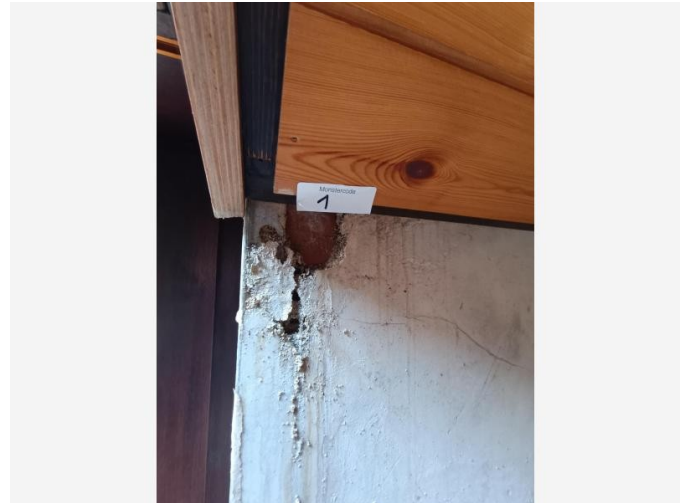
Geen asbest

#	Type	Referentie	Resultaat
4.1	Mengmonster	17/5001	Geen asbest

Beschrijving	Pleisterwerk muren
Omgeving	Binnen
Primaire drager	Binnenwand

Bindmiddel van materiaal	Gips - kalk
Gebondenheid op basis van bindmiddel	Niet-hechtgebonden
Hoeveelheid (oppervlakte - dikte - aantal)	• 1.400,00 m ² - 1,00 cm - 1 stuk
Totaal volume	14,00 m ³
Identificatiemethode	Vaststelling met monstername
Destructieve handeling voor identificatie	Nee

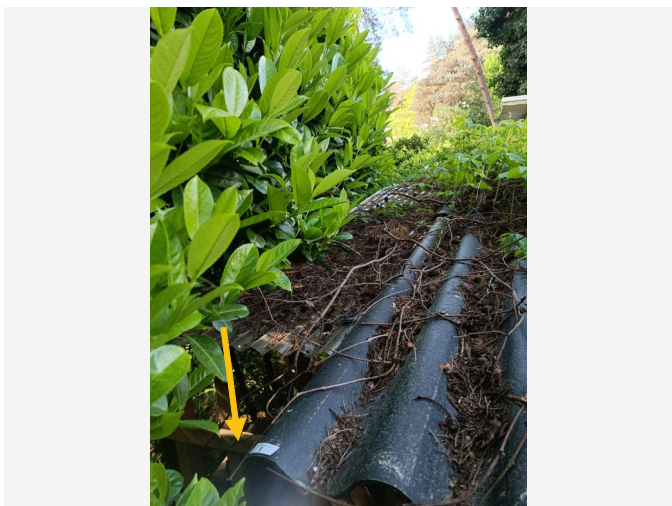
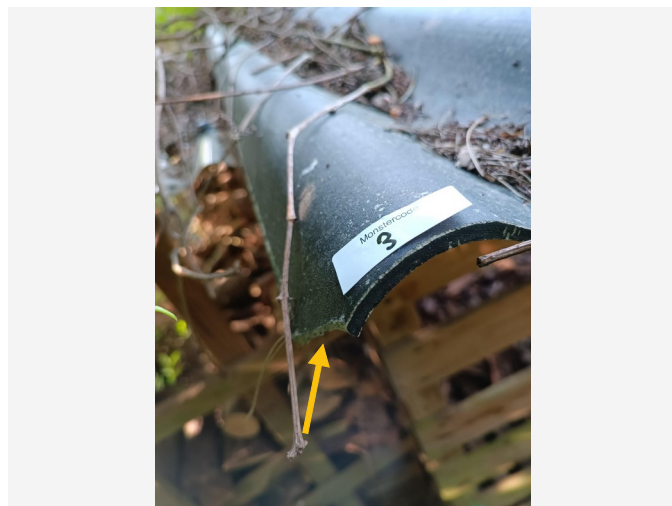
Geen asbest

#	Type	Referentie	Resultaat
5.1	Puntmonster	17/5003	Geen asbest

Beschrijving	Golfplaten houthok
Omgeving	Buiten
Primaire drager	Schuin dak
Bindmiddel van materiaal	Cement

Gebondenheid op basis van bindmiddel	Hecht
Hoeveelheid (oppervlakte - dikte - aantal)	• 18,00 m ² - 2,00 cm - 1 stuk
Totaal volume	0,36 m ³
Identificatiemethode	Vaststelling met monstername
Destructieve handeling voor identificatie	Nee

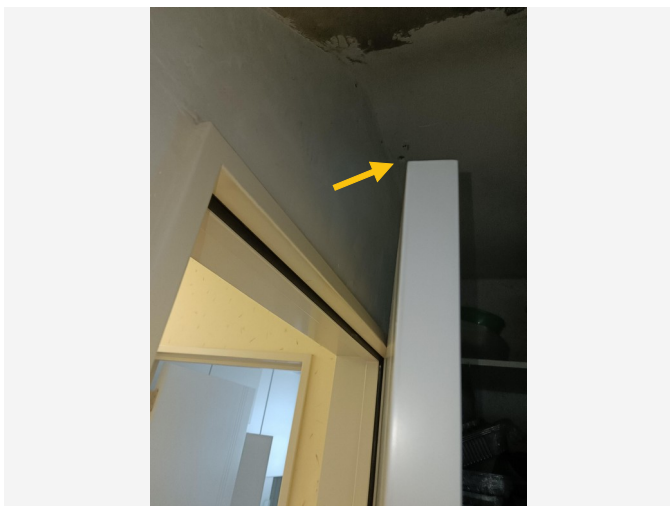
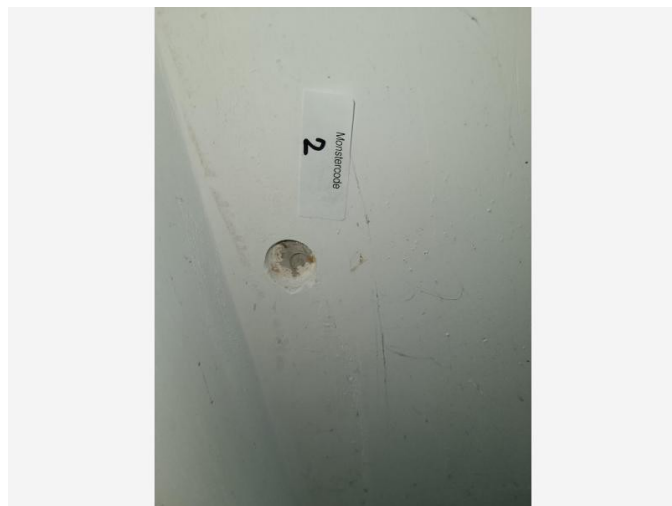
Geen asbest

#	Type	Referentie	Resultaat
6.1	Mengmonster	17/5002	Geen asbest

Beschrijving	Pleisterwerk plafond
Omgeving	Binnen
Primaire drager	Plafond
Bindmiddel van materiaal	Gips - kalk

Gebondenheid op basis van bindmiddel	Niet-hechtgebonden
Hoeveelheid (oppervlakte - dikte - aantal)	• 395,00 m ² - 1,00 cm - 1 stuk
Totaal volume	3,95 m ³
Identificatiemethode	Vaststelling met monstername
Destructieve handeling voor identificatie	Nee
Opmerking	Het plafond op de eerste verdieping is vervaardigd uit gyproc en houten latten, deze niet-asbestverdacht.
