Asbestinventarisatetest

Steenweg op Mol 96/4, 2360 Oud-Turnhout

Attestnummer : 20230125-000239.000

Uitgegeven op : 25.01.2023

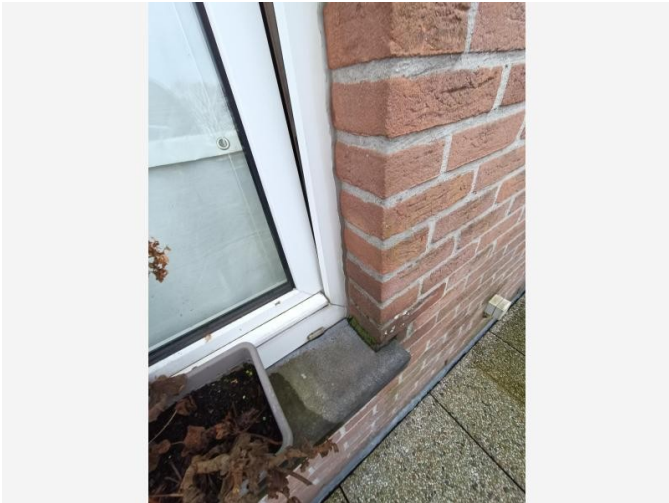
Vrije foto

Advies

De mastiek is gecontroleerd en als niet asbest-verdacht bevonden.

Identificatiemethode	Vaststelling & expertise (niet-asbestverdacht)
Primaire drager	Wandopening verticaal (raam, deur, ...)
(Asbest)materiaal	In-situ afwerkingslagen - Pasta, stopverf, voegsel, stopsel, vulsel, mastiek, katten, ...
Bindmiddel	Cement
Gebondenheid bindmiddel	Hecht

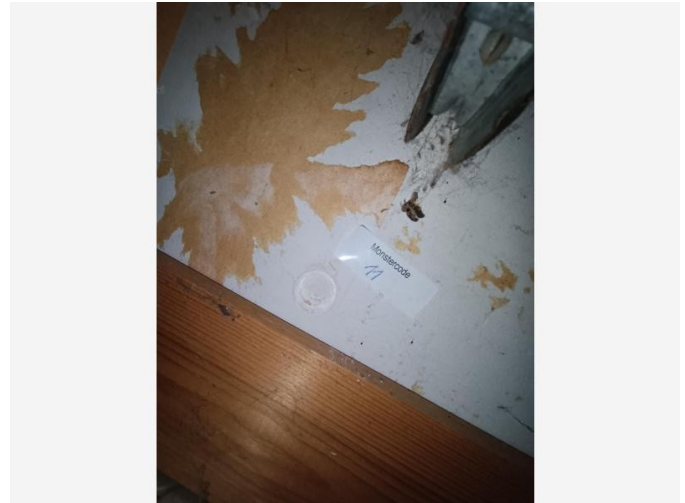
Fiche 3: Pleisterwerk muren

Geen asbest

Conclusie

#	Type	Referentie	Resultaat
3.1	Mengmonster	13/1011	Geen asbest

Beschrijving	Pleisterwerk muren
Omgeving	Binnen
Primaire drager	Binnenwand
Bindmiddel van materiaal	Gips - kalk

Gebondenheid op basis van bindmiddel	Niet-hechtgebonden
Hoeveelheid (oppervlakte - dikte - aantal)	• 1,00 m ² - 1,00 cm - 1 stuk
Totaal volume	0,01 m ³
Identificatiemethode	Vaststelling met monstername
Destructieve handeling voor identificatie	Nee
