Asbestinventarisatetest

Slagmolenstraat 71B, 2300 Turnhout

Attestnummer : 20241202-000480.000

Zone 1: Loods

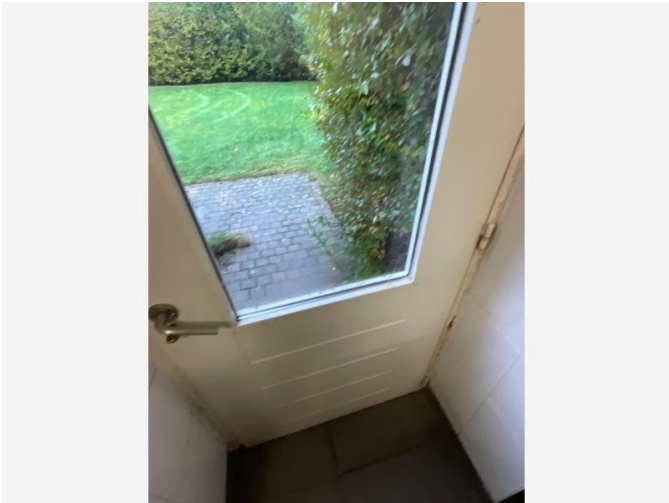
Vrije foto

De gebruikte siliconen kit is niet asbestverdacht.

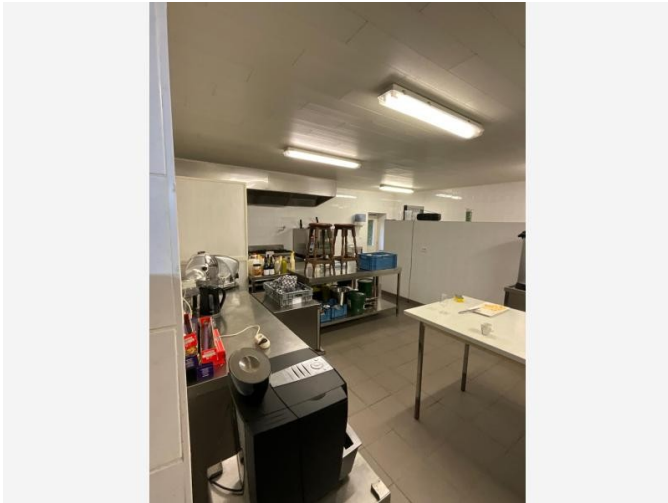
Vrije foto

Enkele plafonds zijn afgewerkt met valse plafonds in plaatmateriaal. Het is niet duidelijk of er pleisterwerk aanwezig is achter deze valse plafonds, het is aangewezen om bijkomend onderzoek uit te voeren bij werken.
