Asbestinventarisatetest

Villapark 3, 2460 Kasterlee

Attestnummer : 20250210-000170.000

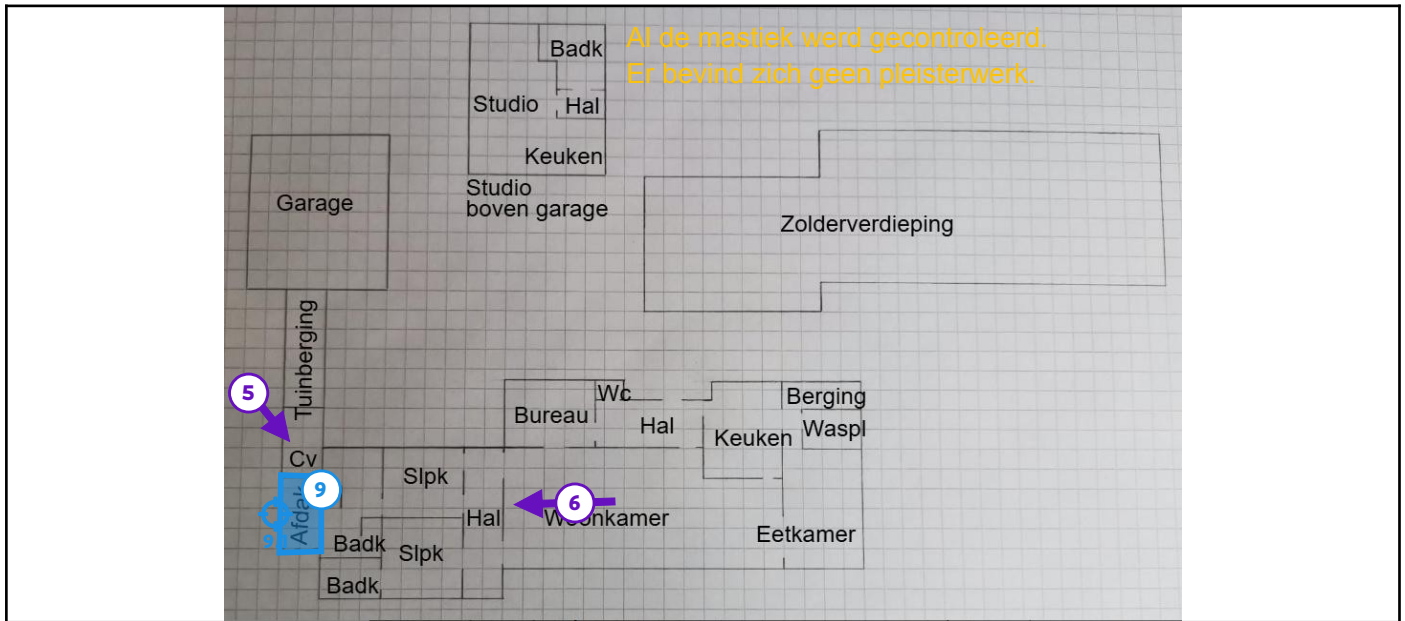
Plan 1.1: Grondplan

Beschrijving	Type	Actie
5. CV ketel + brander	Advies	-
6. Kachelkoord	Advies	-
7. Geen pleisterwerk	Advies	-
8. Mastiek ramen en deuren	Advies	-
9. Golfplaten (zwarte kleur)	Geen asbest	-
9.1 Code: 1	Puntmonster	-

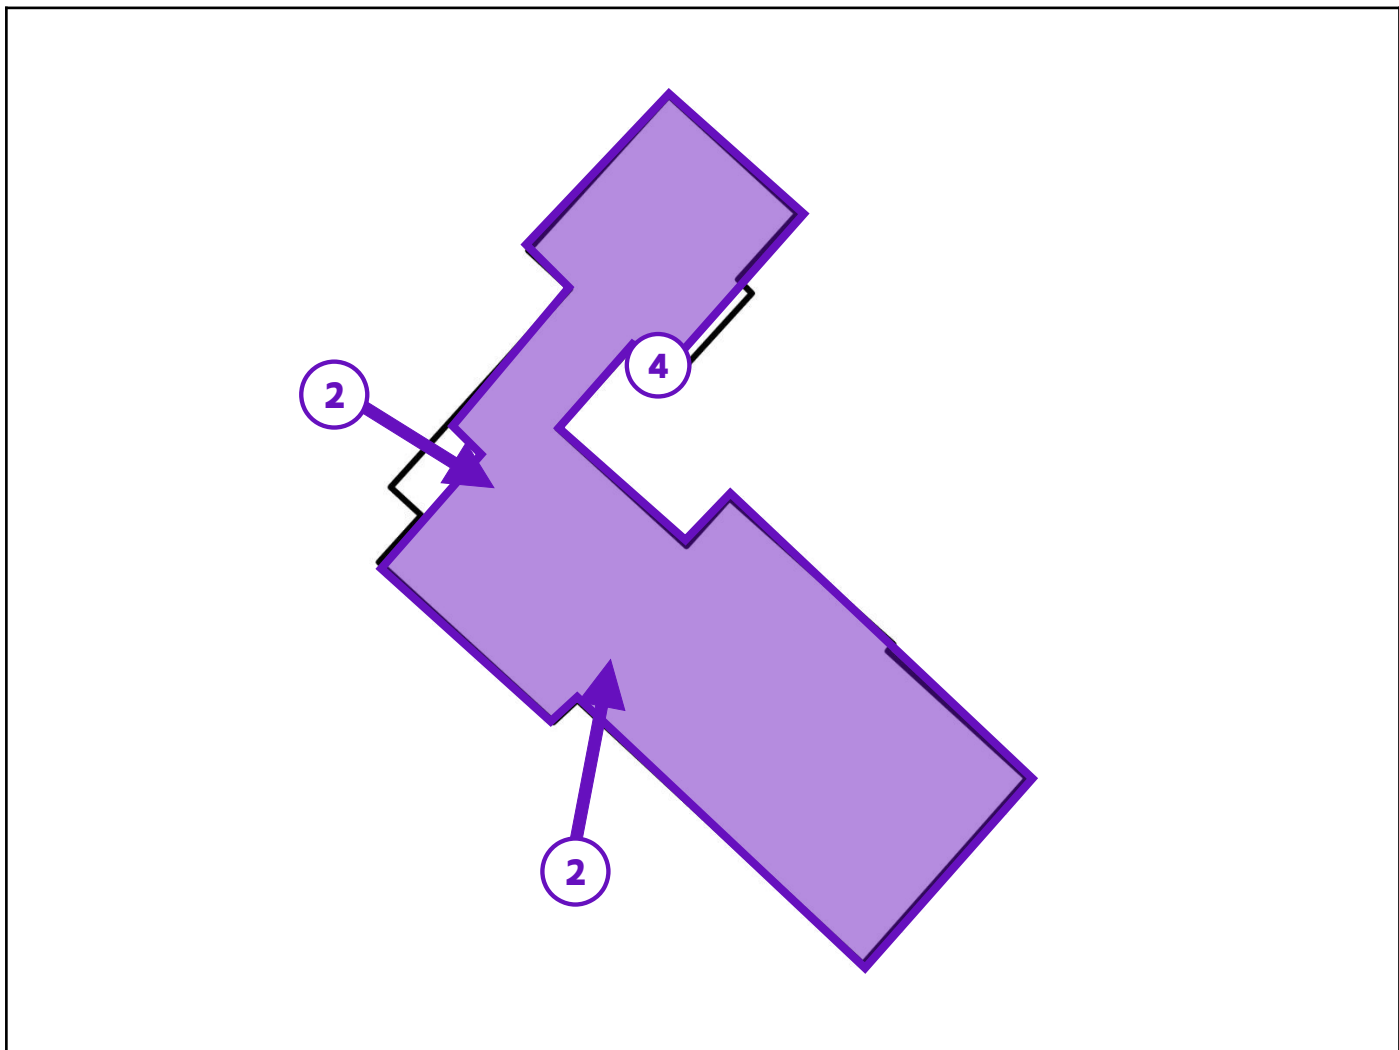
Plan 1.2: Aanduiding dak

Beschrijving	Type	Actie
2. Open schouwen op het dak	Beperking	-
4. Onderdak	Advies	-

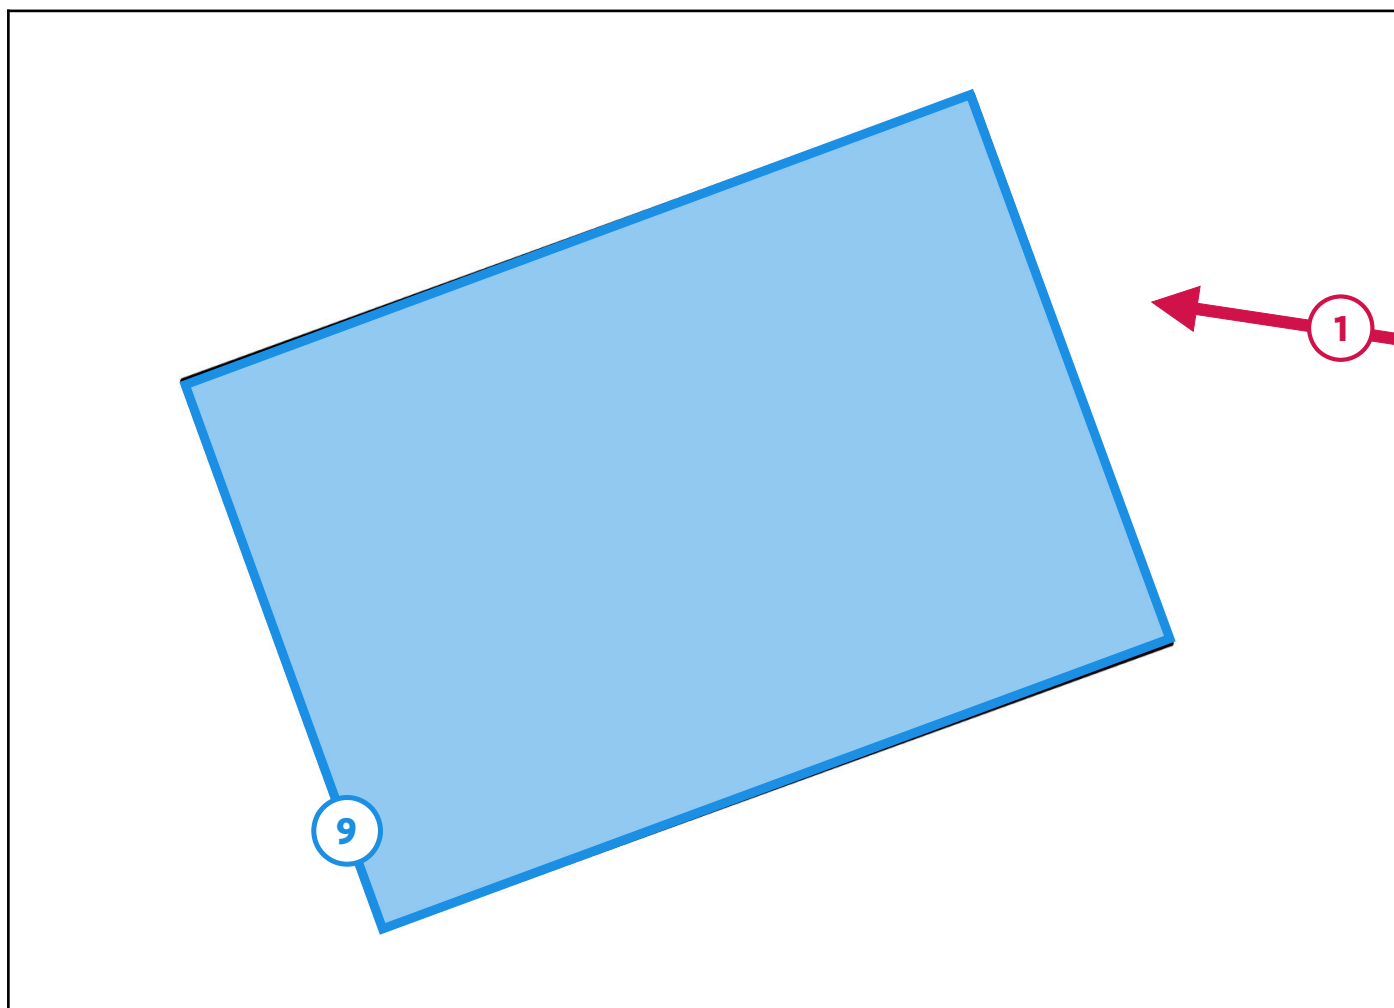
Plan 2.1: Garage plan

Beschrijving	Type	Actie
1. Losliggende golplaten	Asbestmateriaal	Dringend verwijderen
9. Golfplaten (zwarte kleur)	Geen asbest	-

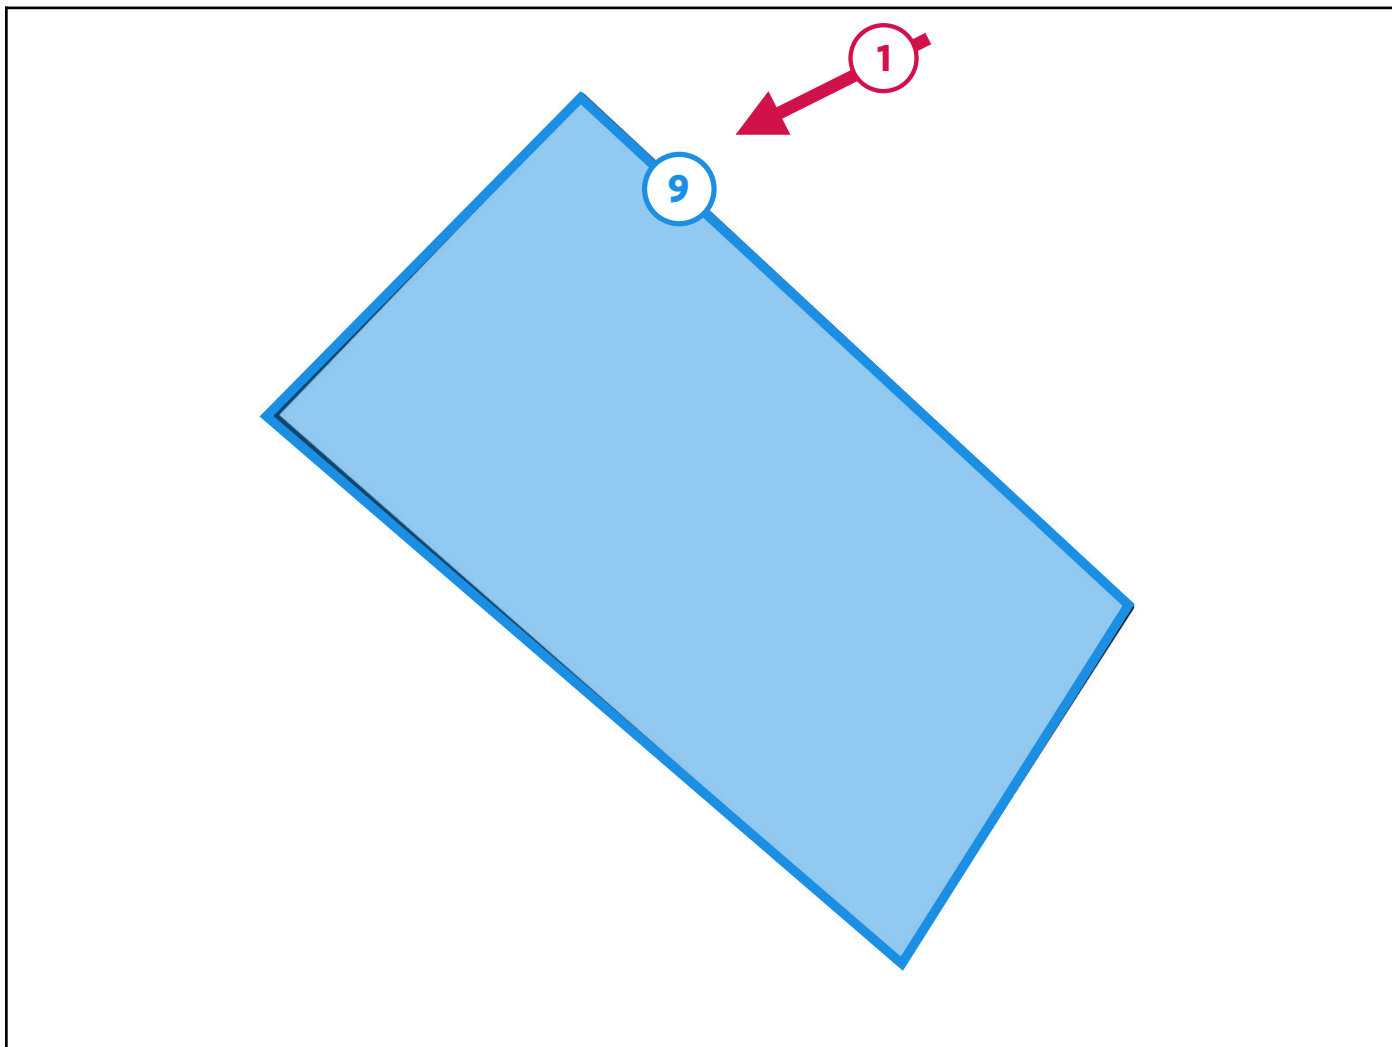
Plan 6.1: Constructie houtopslag plan

Beschrijving	Type	Actie
1. Losliggende golplaten	Asbestmateriaal	Dringend verwijderen
9. Golfplaten (zwarte kleur)	Geen asbest	-
