Asbestinventarisatetest

Heilaar 42, 2370 Arendonk

Attestnummer : 20241008-000117.000

Uitgegeven op : 08.10.2024

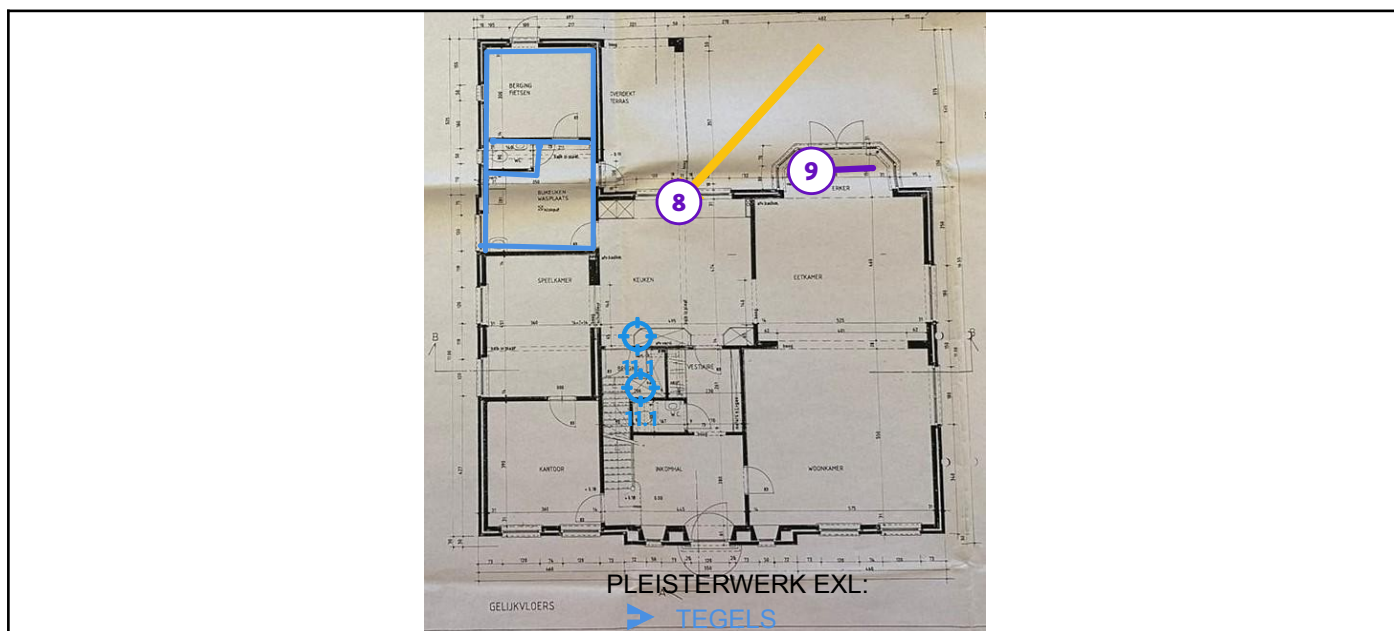
Plan 1.1: gelijkvloers

Beschrijving	Type	Actie
8. ontbreuningsplaat - spoelbak keuken	Advies	-
9. verwarming - woonkamer	Advies	-
11. muurpleister	Geen asbest	-
11.1 Code: 1	Mengmonster	-

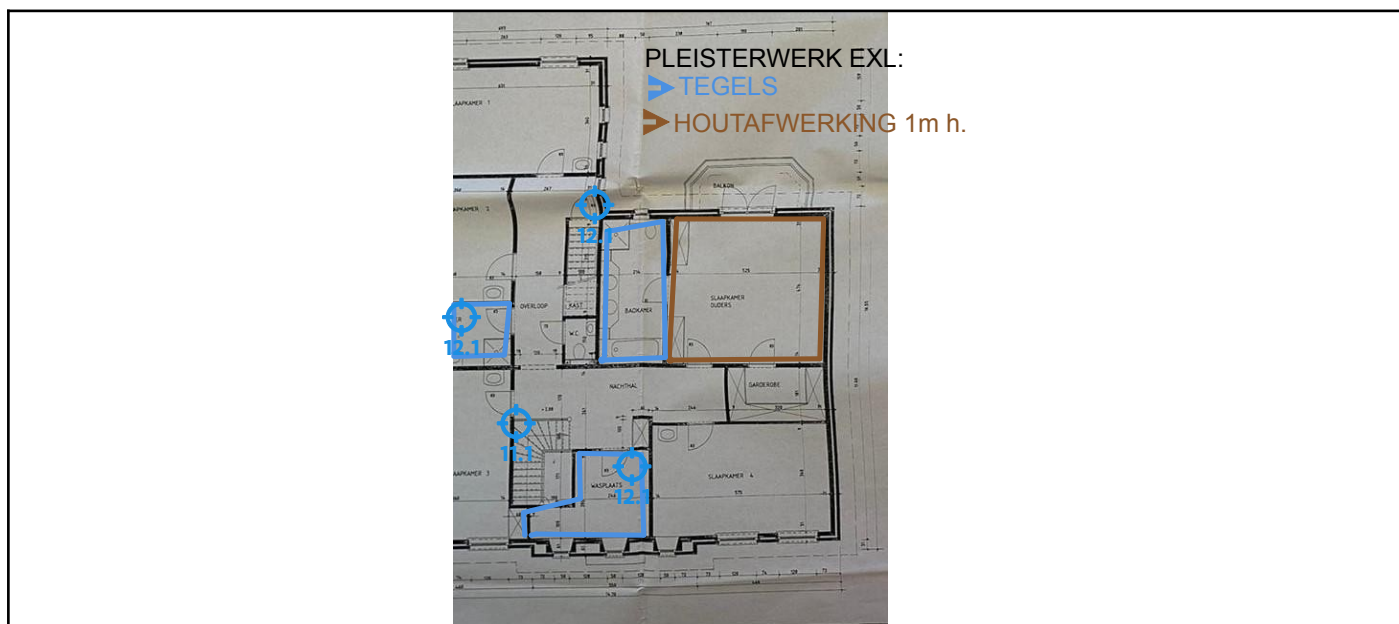
Plan 1.2: verdiep

Beschrijving	Type	Actie
11. muurpleister	Geen asbest	-
11.1 Code: 1	Mengmonster	-
12. plafondpleister	Geen asbest	-
12.1 Code: 2	Mengmonster	-

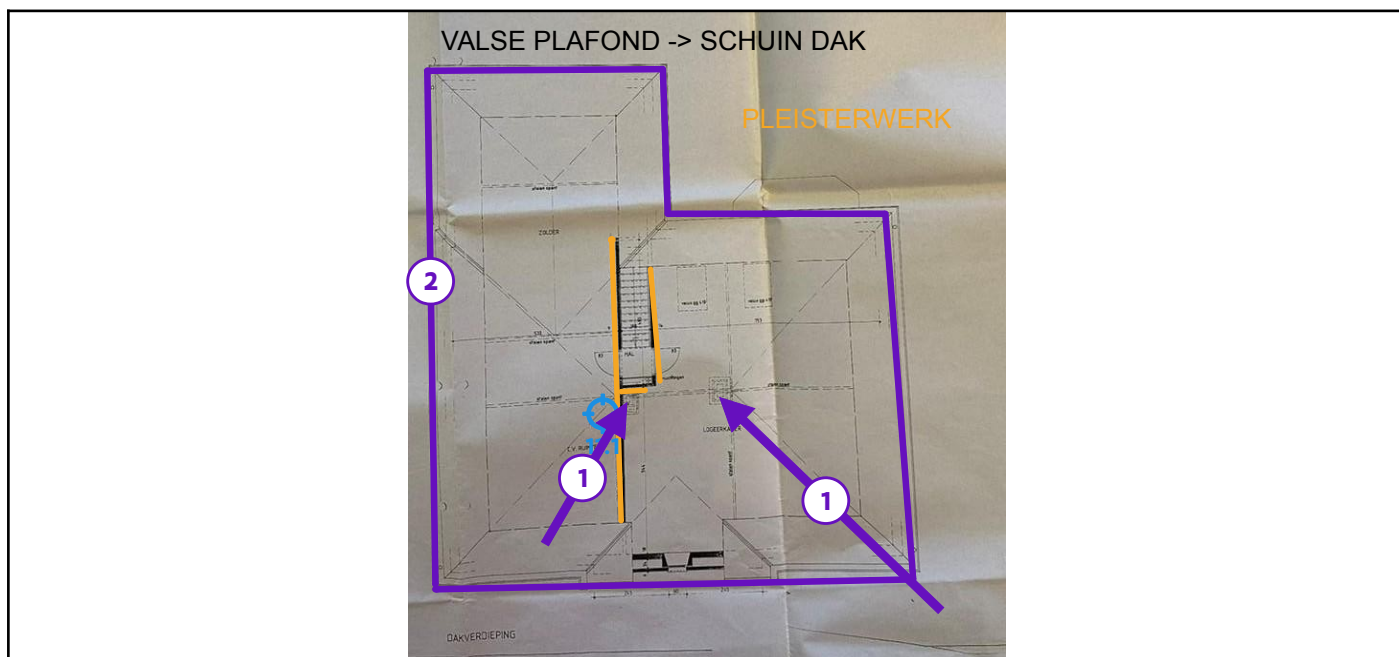
Plan 1.3: dakverdiep

Beschrijving	Type	Actie
1. schouwen	Beperking	-
2. onderdak	Beperking	-
11. muurpleister	Geen asbest	-
11.1 Code: 1	Mengmonster	-

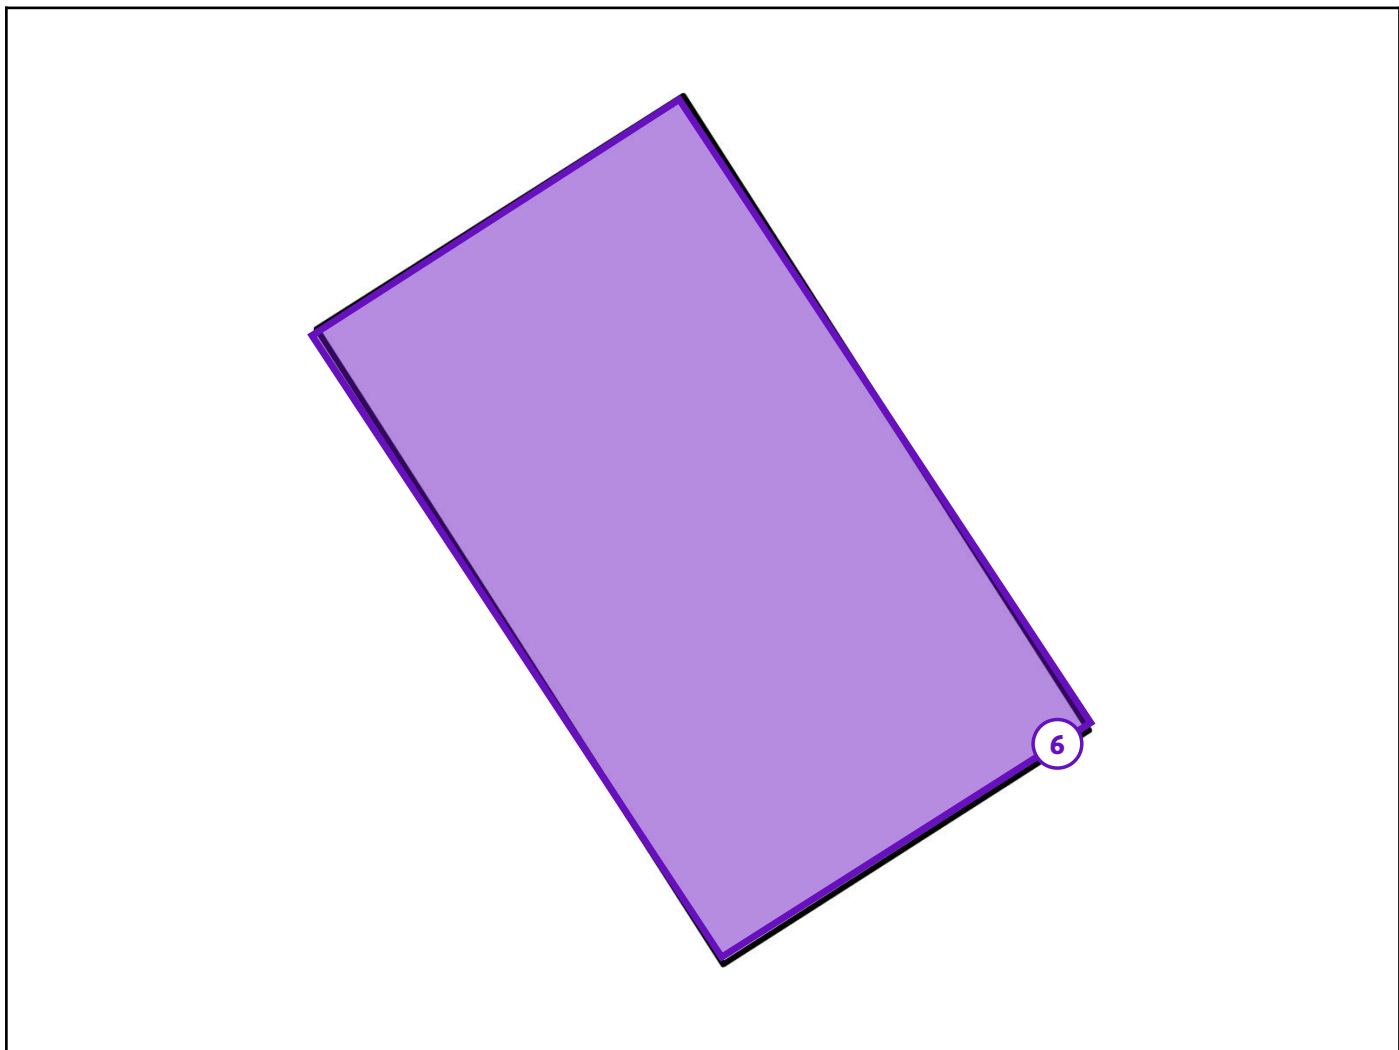
Plan 2.1: afdak naast garage plan

Beschrijving	Type	Actie
6. afdak naast garage	Advies	-

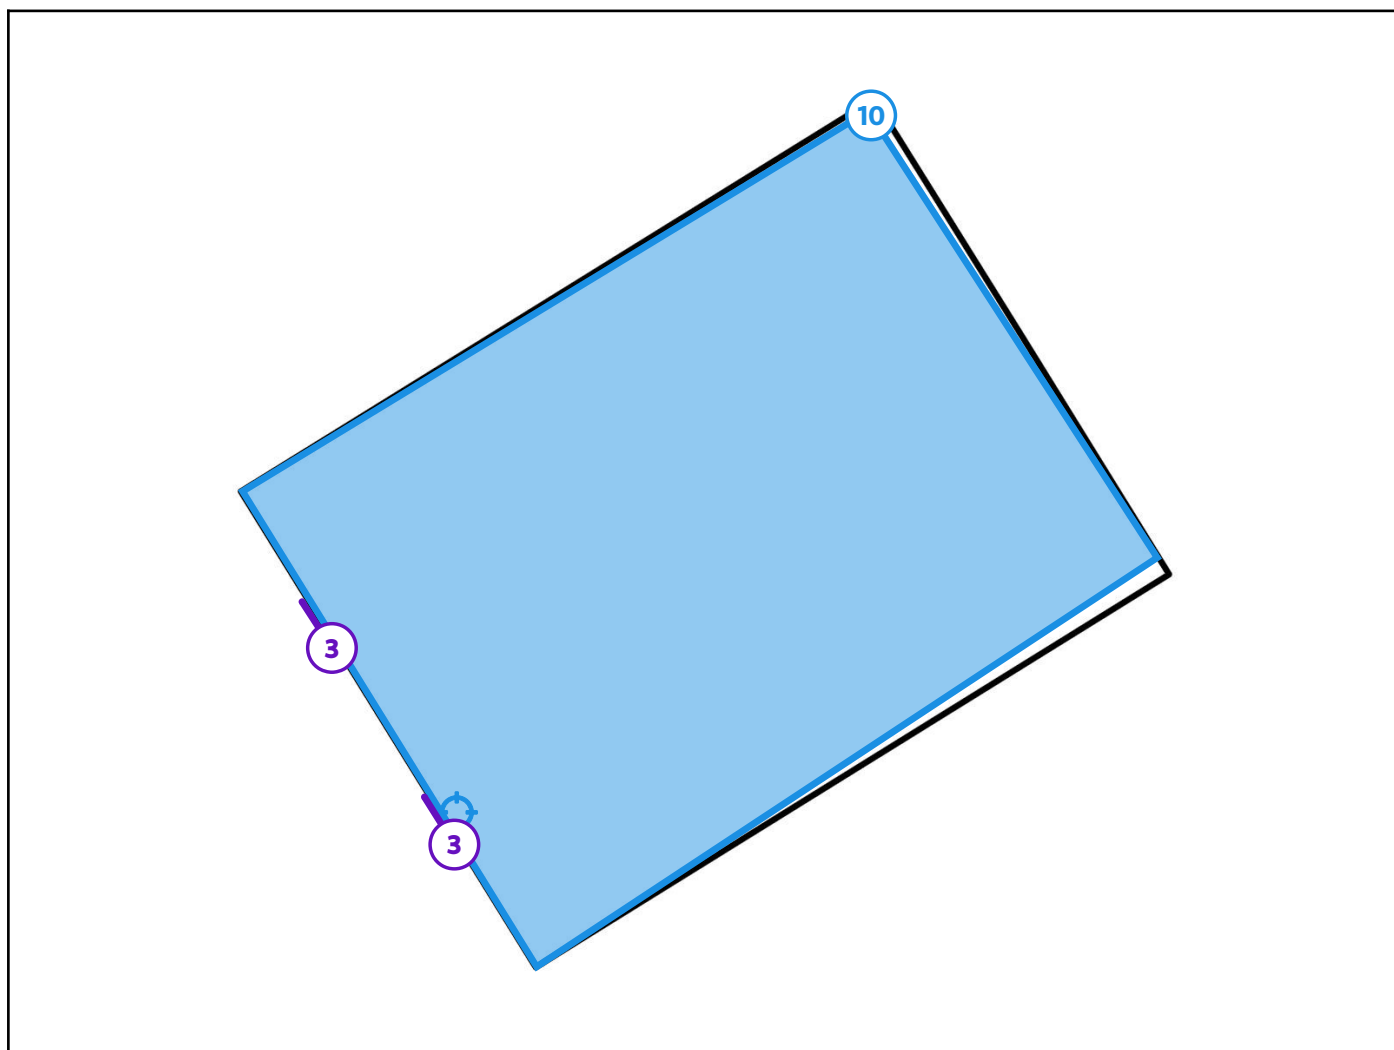
Plan 3.1: garage plan

Beschrijving	Type	Actie
3. mastiek	Advies	-
10. roofing - garage	Geen asbest	-
10.1 Code: 3	Puntmonster	-

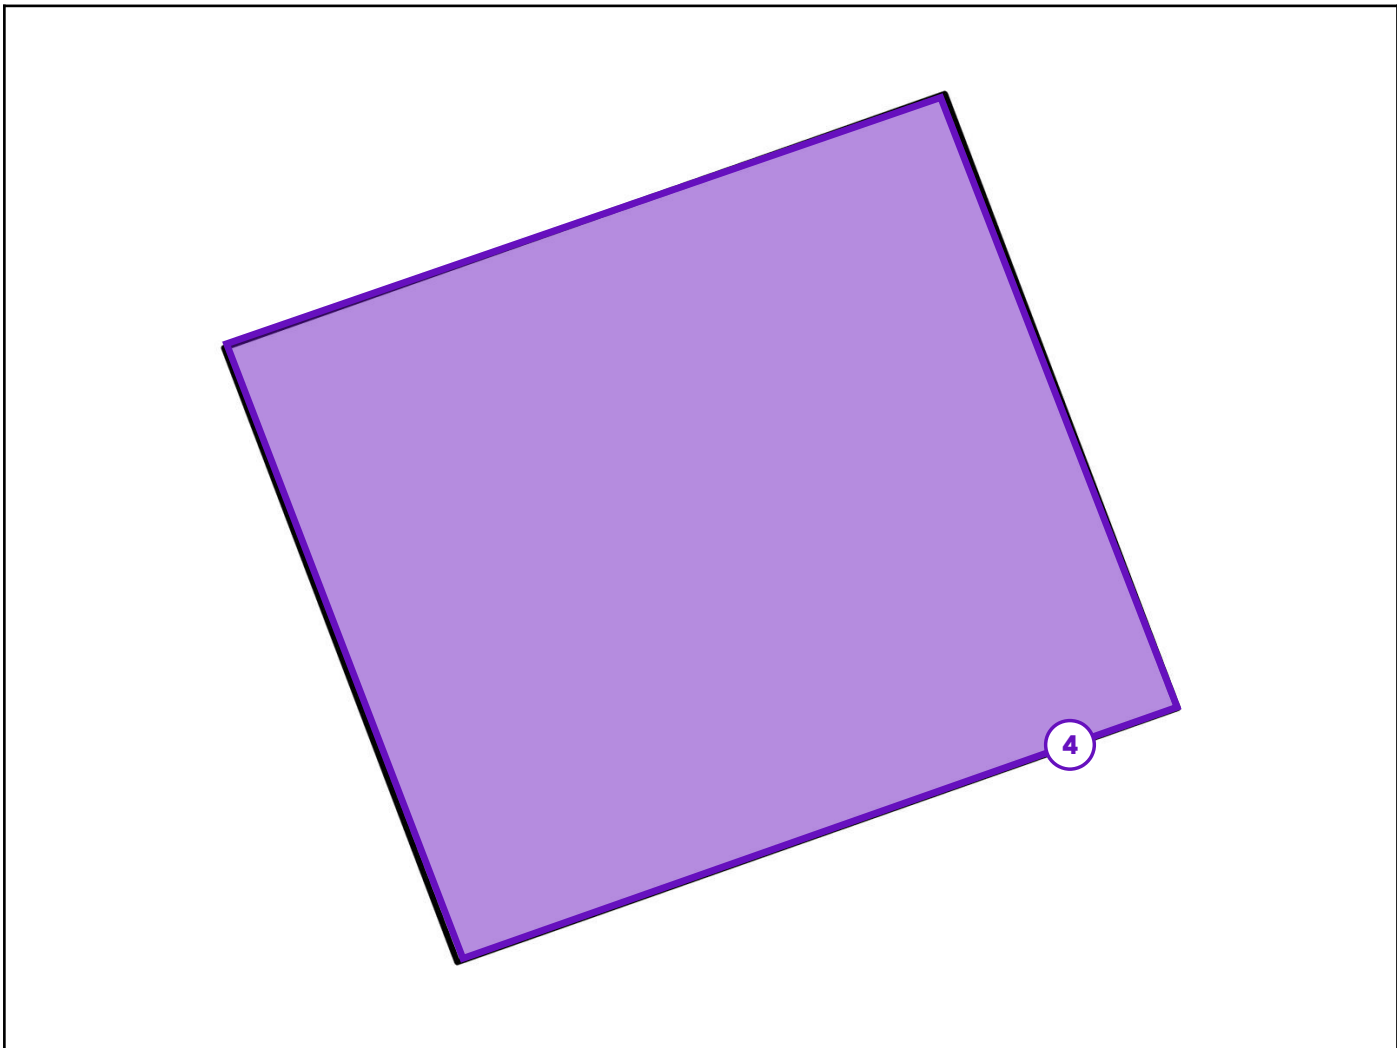
Plan 4.1: tuinhuis plan

Beschrijving	Type	Actie
4. tuinhuis	Advies	-

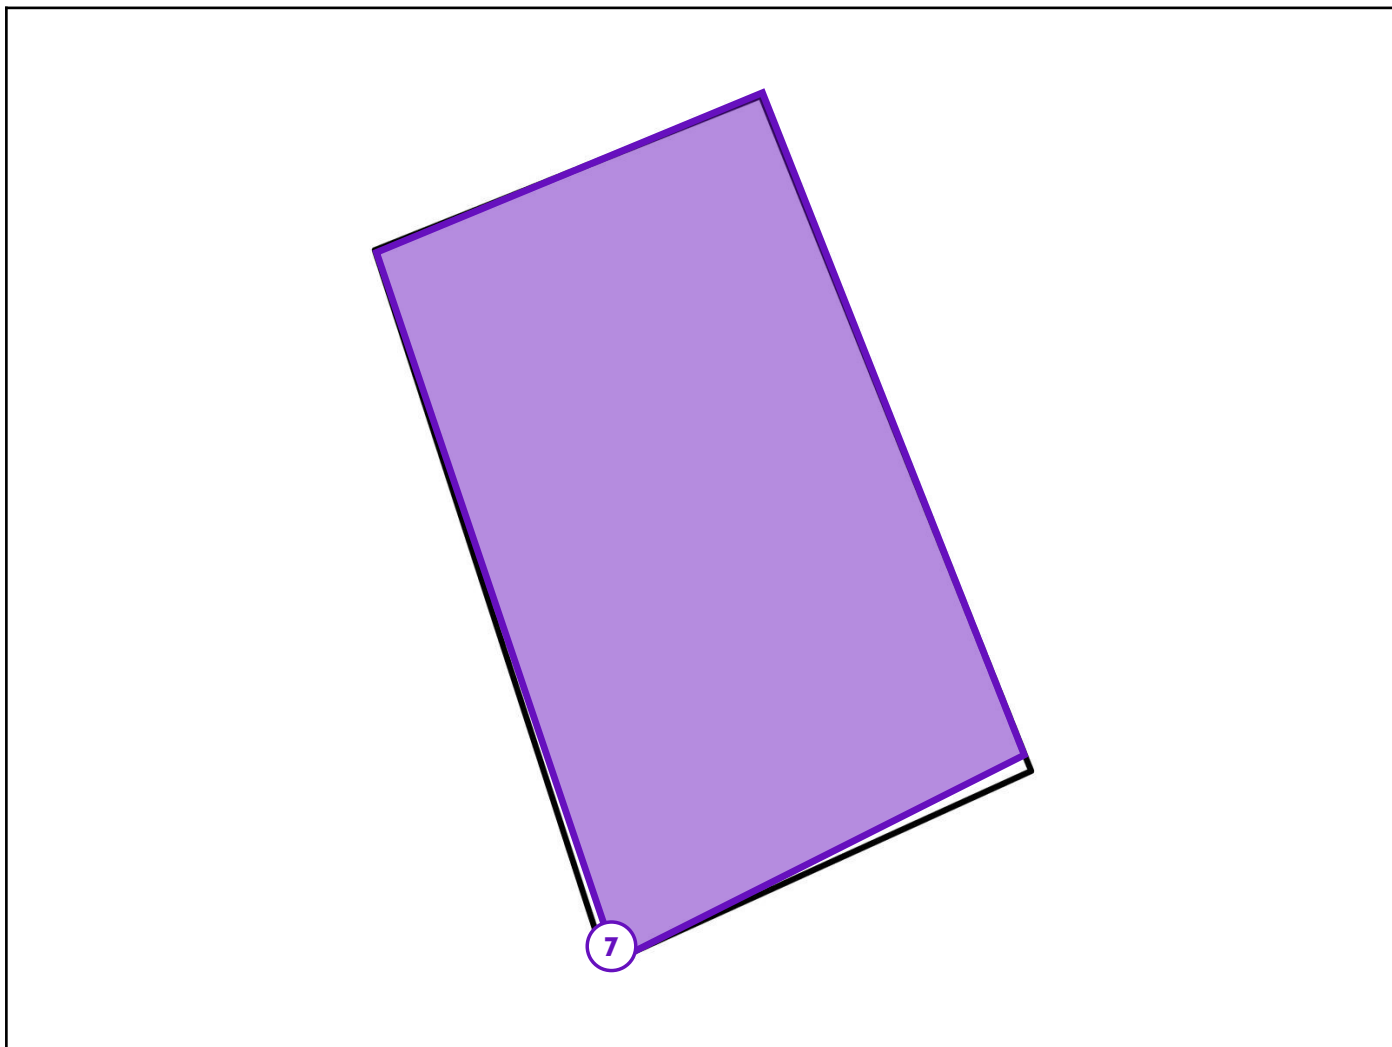
Plan 5.1: ontspanningsruimte plan

Beschrijving	Type	Actie
7. ontspanningsruimte	Advies	-

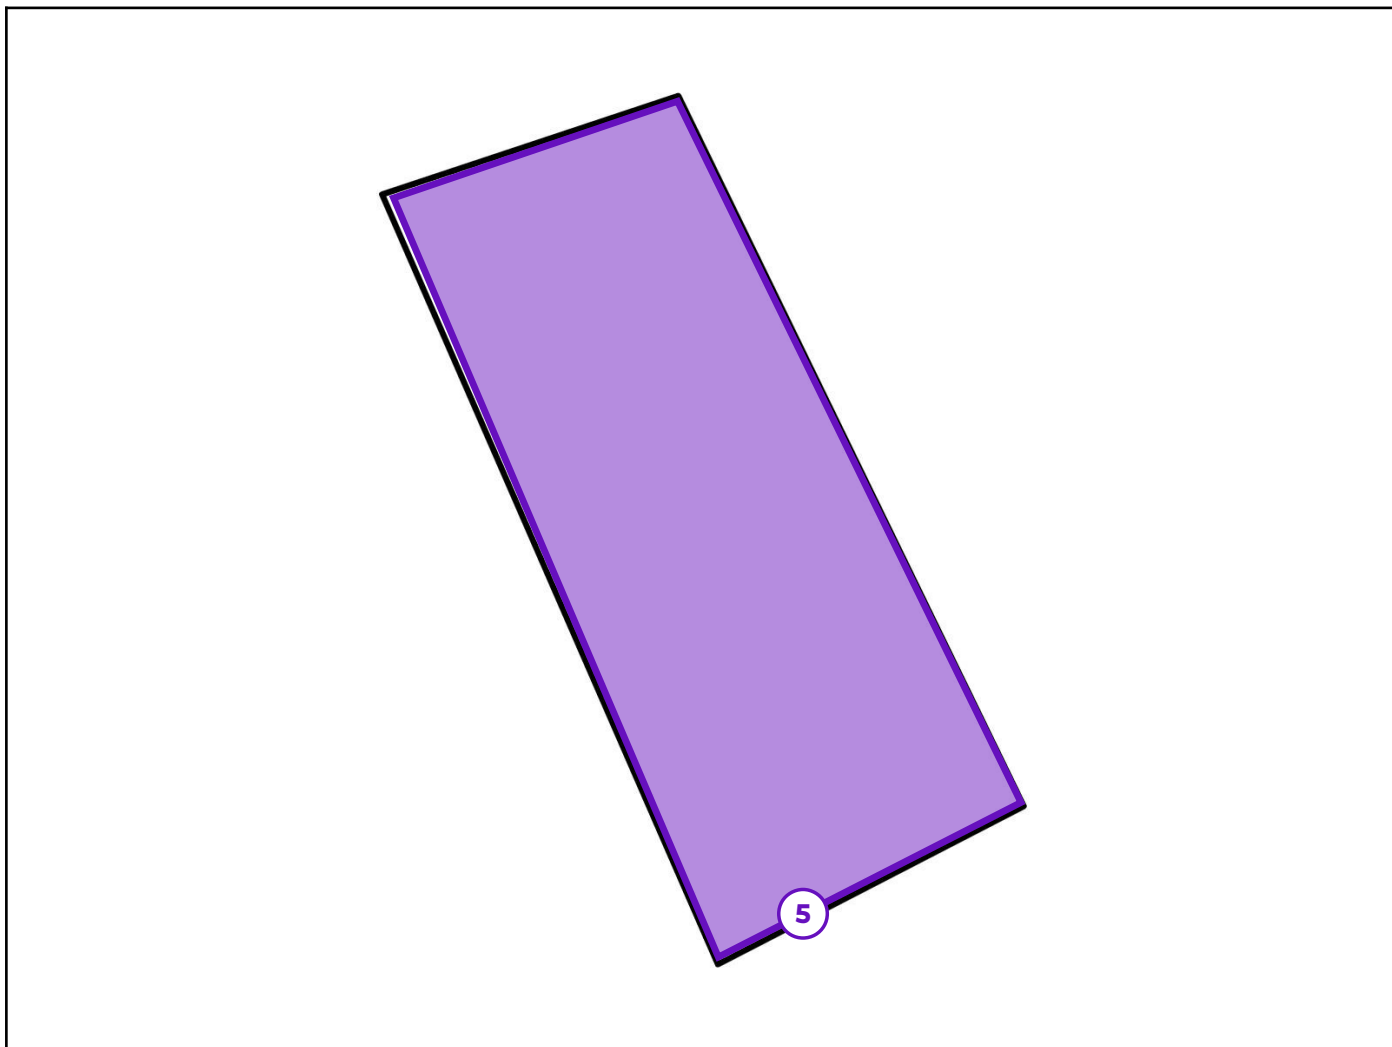
Plan 6.1: poolhouse plan

Beschrijving	Type	Actie
5. poolhouse	Advies	-
