Asbestinventarisatetest

Goordijk 7, 2360 Oud-Turnhout

Attestnummer : 20240222-000198.000

Uitgegeven op : 22.02.2024

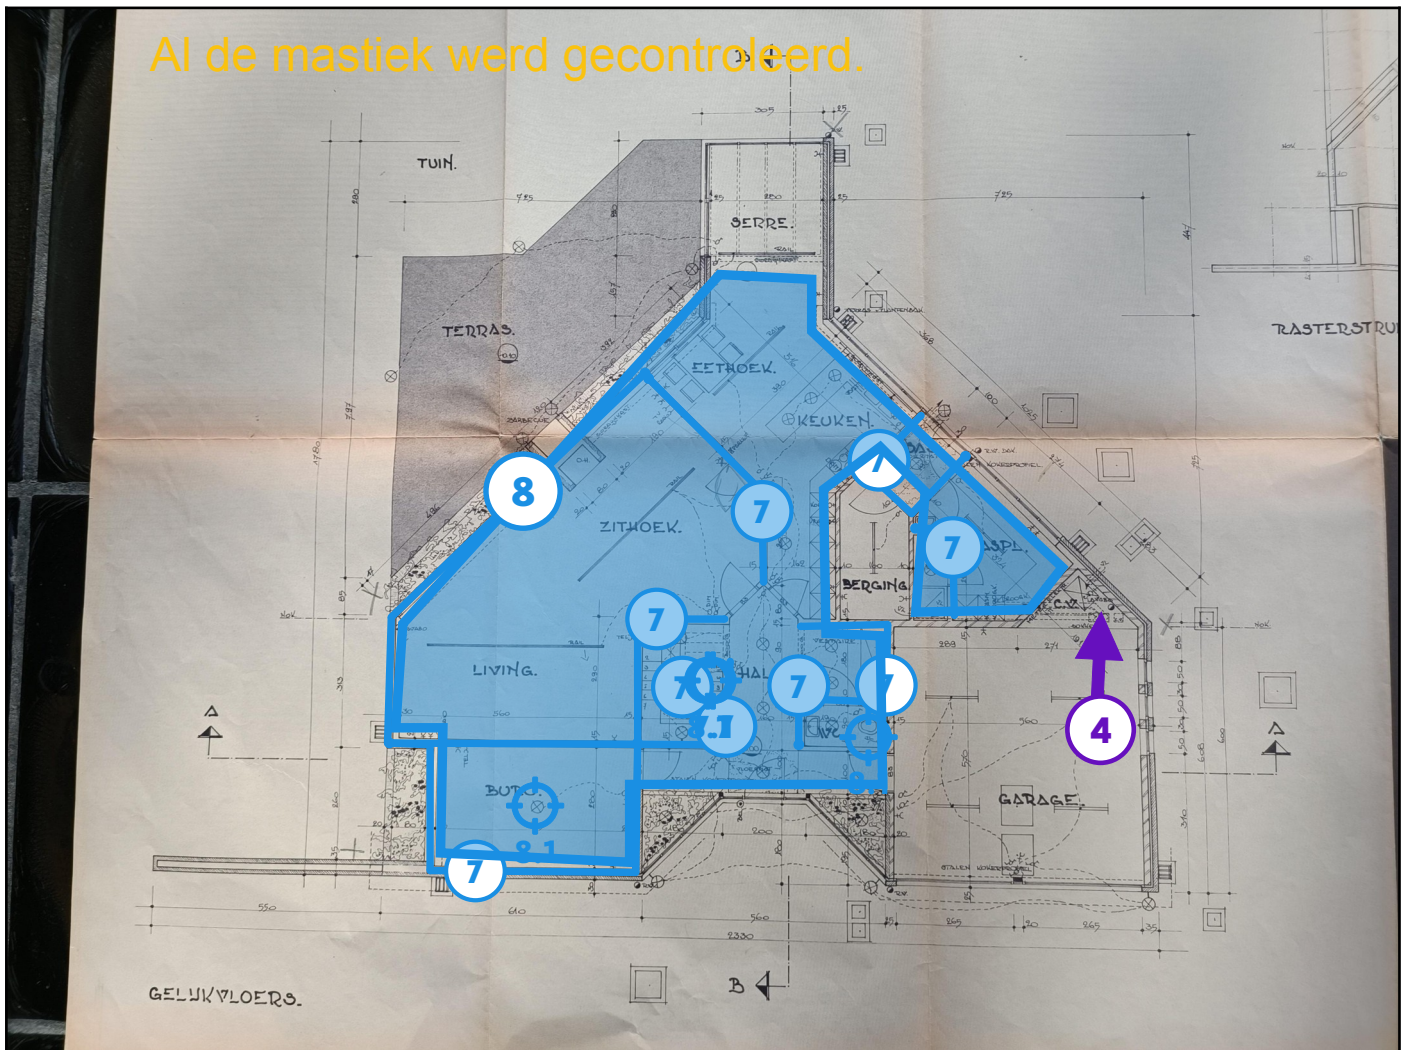
Plan 1.1: Gelijkvloers

Beschrijving	Type	Actie
4. CV ketel	Advies	-
5. Mastiek ramen en deuren	Advies	-
7. Pleisterwerk muren	Geen asbest	-
7.1 Code: 1	Mengmonster	-
8. Pleisterwerk plafonds	Geen asbest	-
8.1 Code: 2	Mengmonster	-

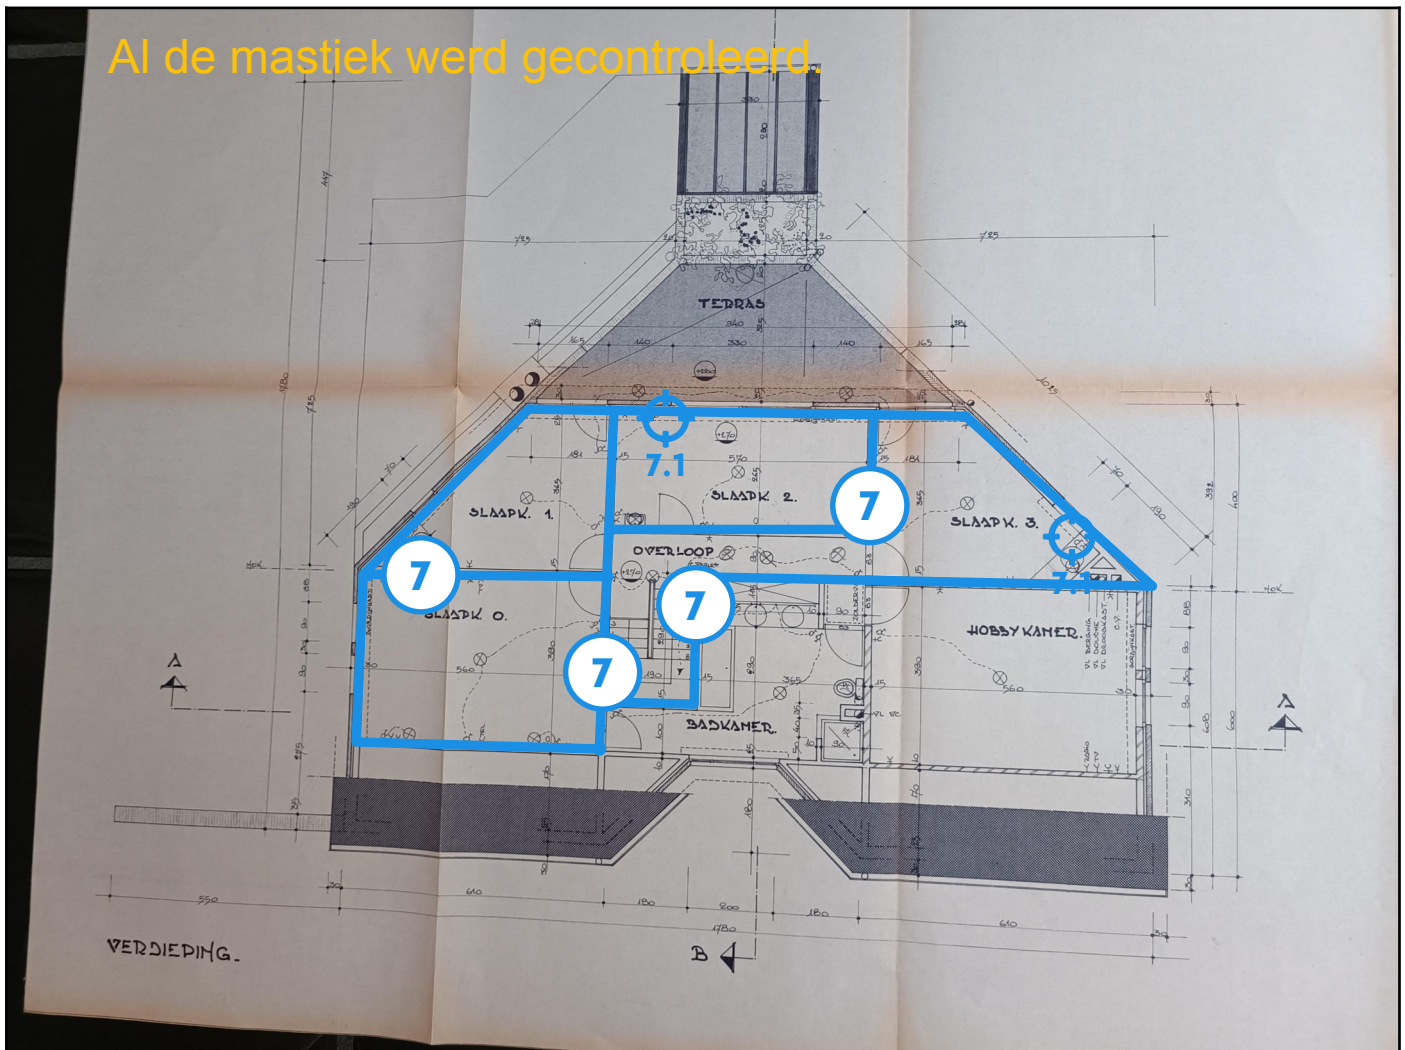
Plan 1.2: Verdieping

Beschrijving	Type	Actie
5. Mastiek ramen en deuren	Advies	-
7. Pleisterwerk muren	Geen asbest	-
7.1 Code: 1	Mengmonster	-

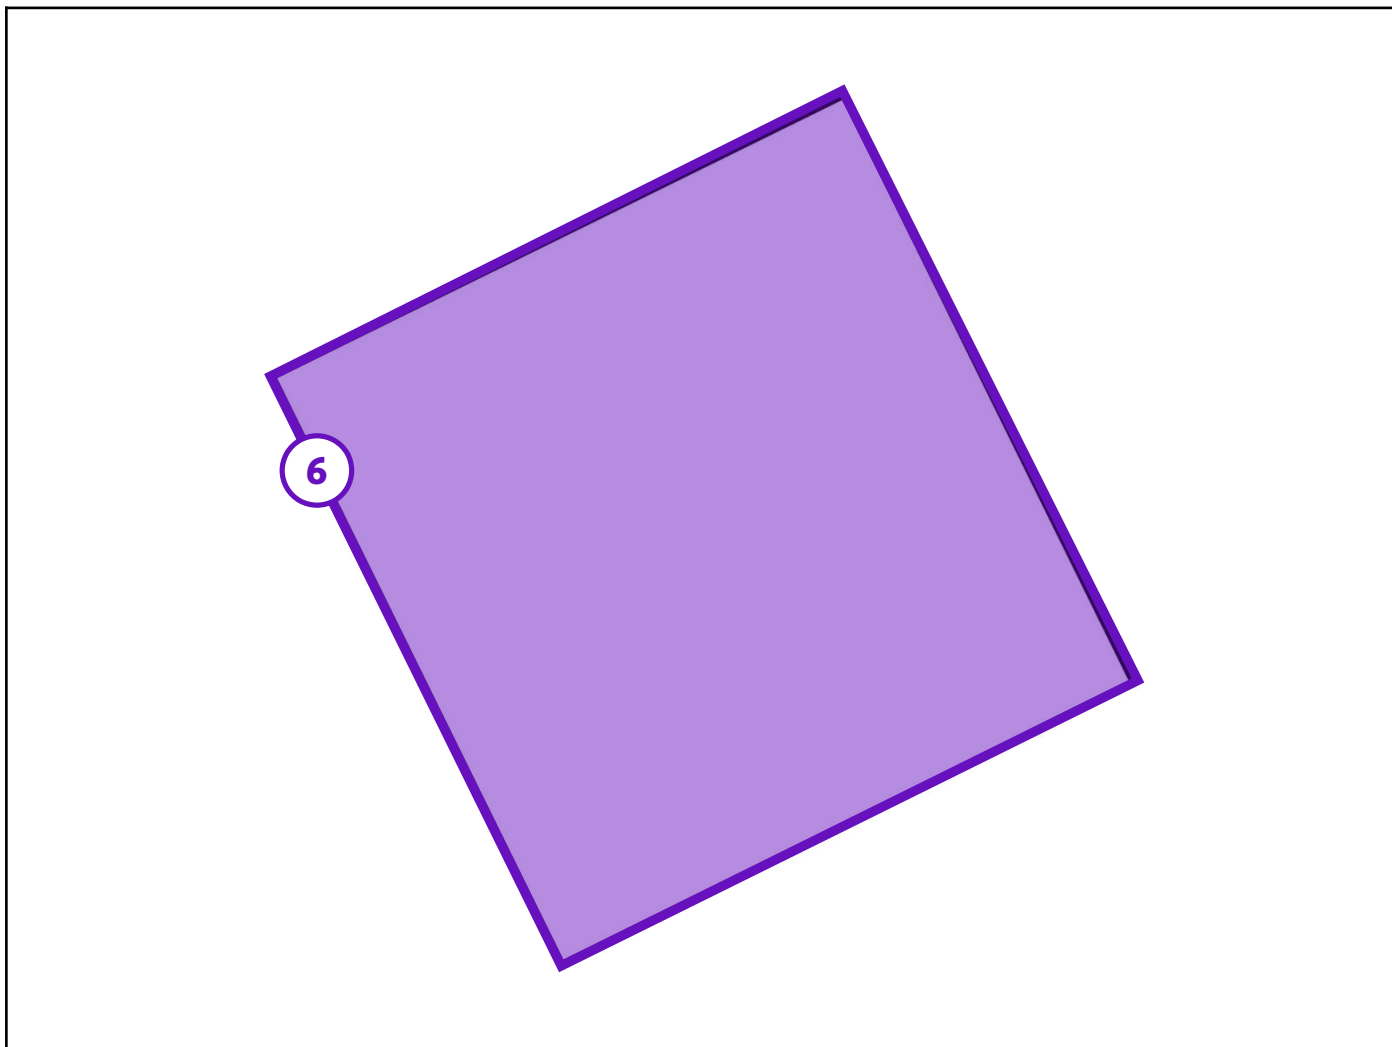
Plan 2.1: Tuinhuis plan

Beschrijving	Type	Actie
6. Tuinhuis	Advies	-
