Asbestinventarisatetest

Hagelandstraat 2, 3545 Halen

Attestnummer : 20240909-000435.002

Uitgegeven op : 30.09.2024

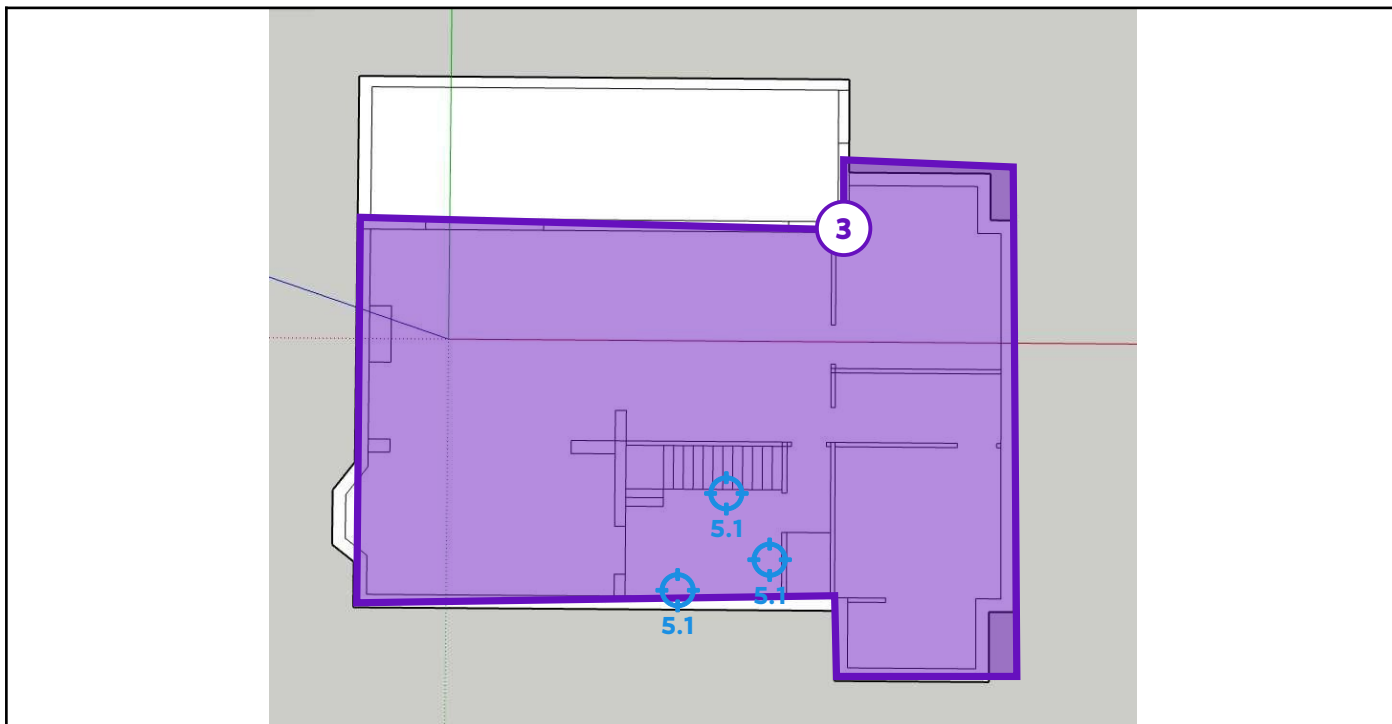
Plan 1.1: Loksbergen glv

Beschrijving	Type	Actie
3. Volledige renovatie	Advies	-
5. Pleister	Geen asbest	-
5.1 Code: MM01	Mengmonster	-

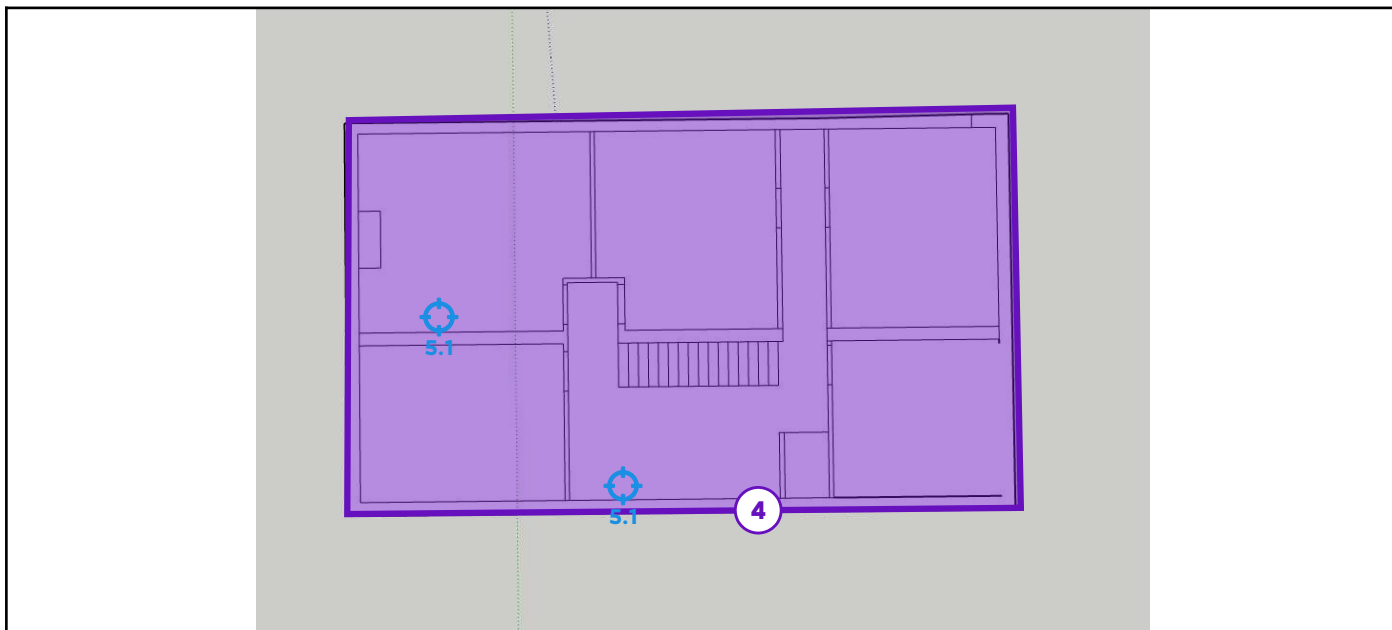
Plan 1.2: Loksbergen eerste verdieping

Beschrijving	Type	Actie
4. Nieuw dak + onderdak	Advies	-
5. Pleister	Geen asbest	-
5.1 Code: MM01	Mengmonster	-
