Asbestinventarisatetest

13342B1340/00W005 - Vakantiewoning in het midden van de Pelterweg.

Attestnummer : 20241204-000504.000

Asbestveilig (maar niet asbestvrij)

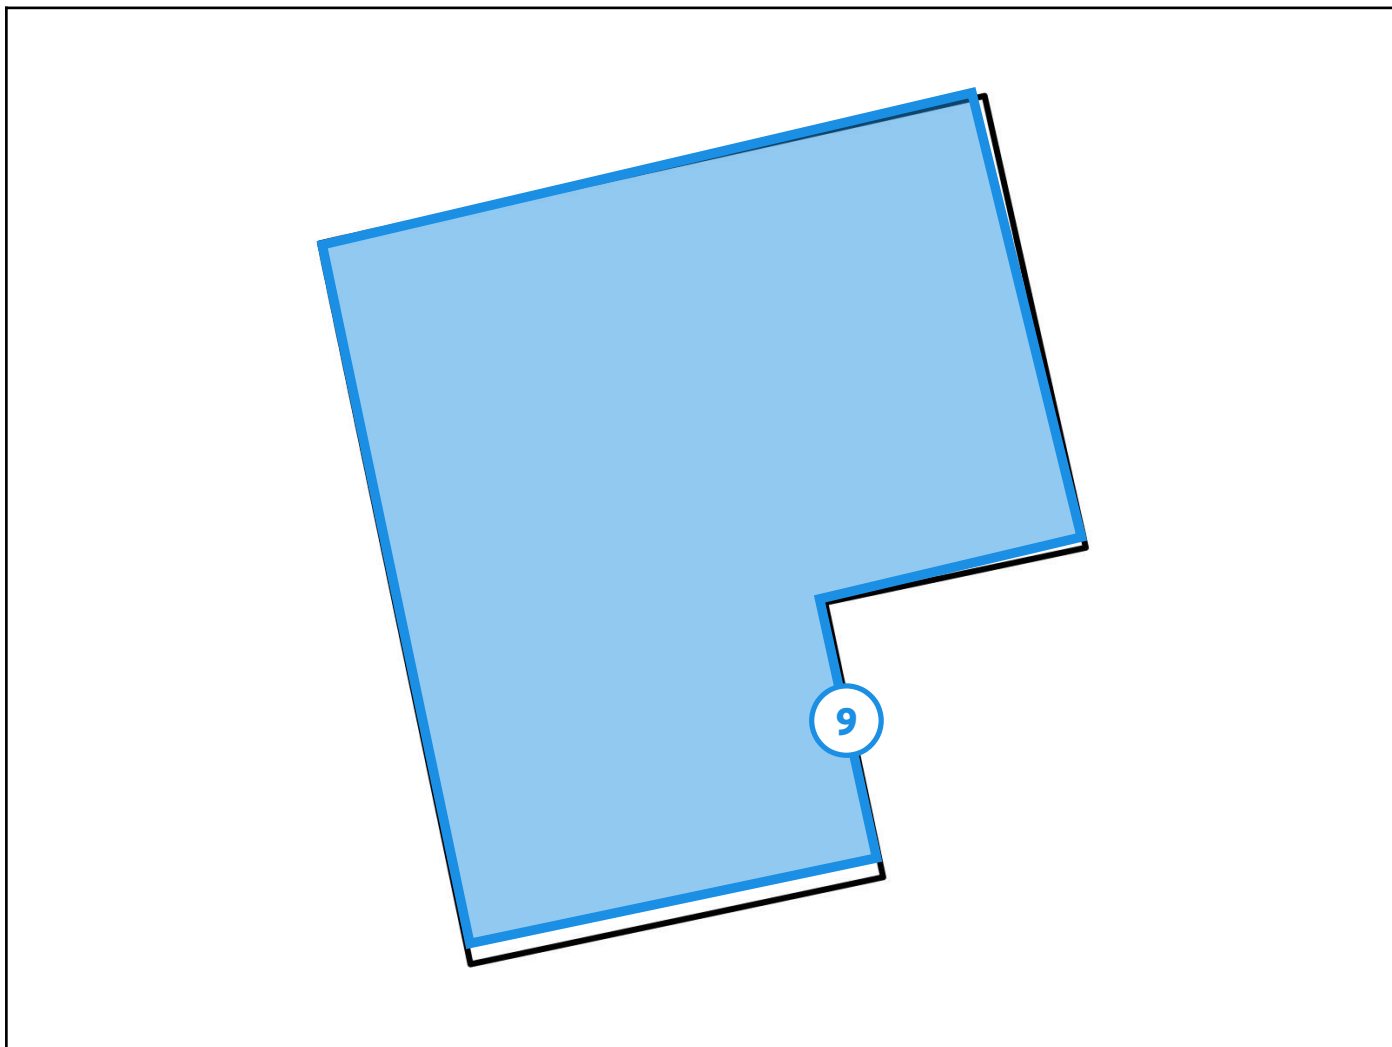
Plan 1.1: Hoofdgebouw plan

Beschrijving	Type	Actie
9. Roofing platte daken (met staalname)	Geen asbest	-

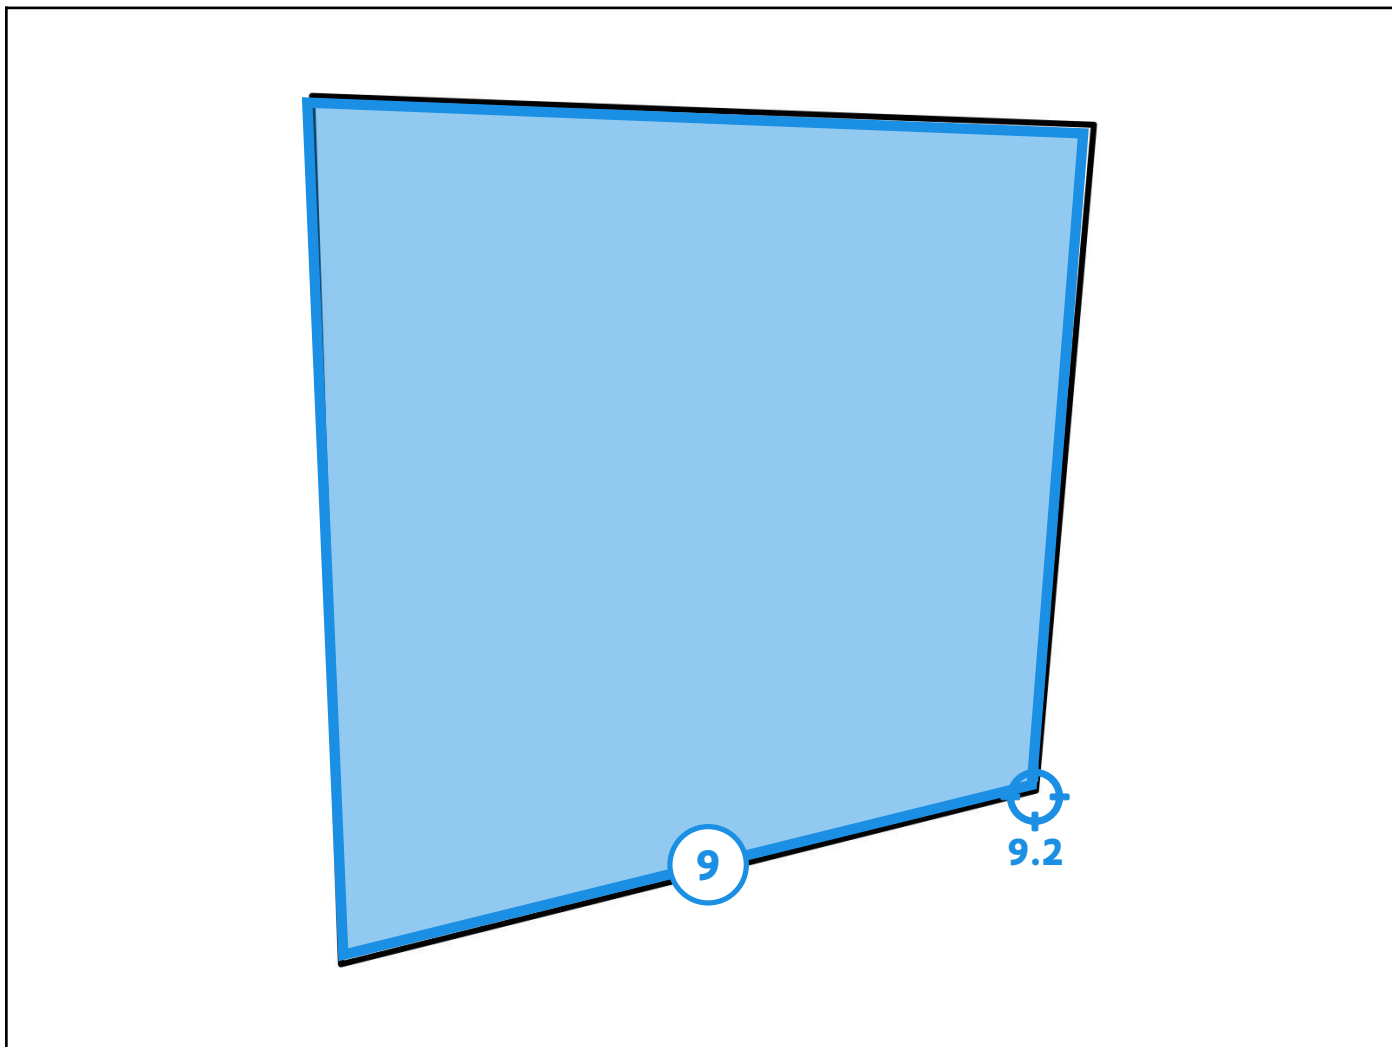
Plan 2.1: Constructie plan

Beschrijving	Type	Actie
9. Roofing platte daken (met staalname)	Geen asbest	-
9.2 Code: 2	Puntmonster	-

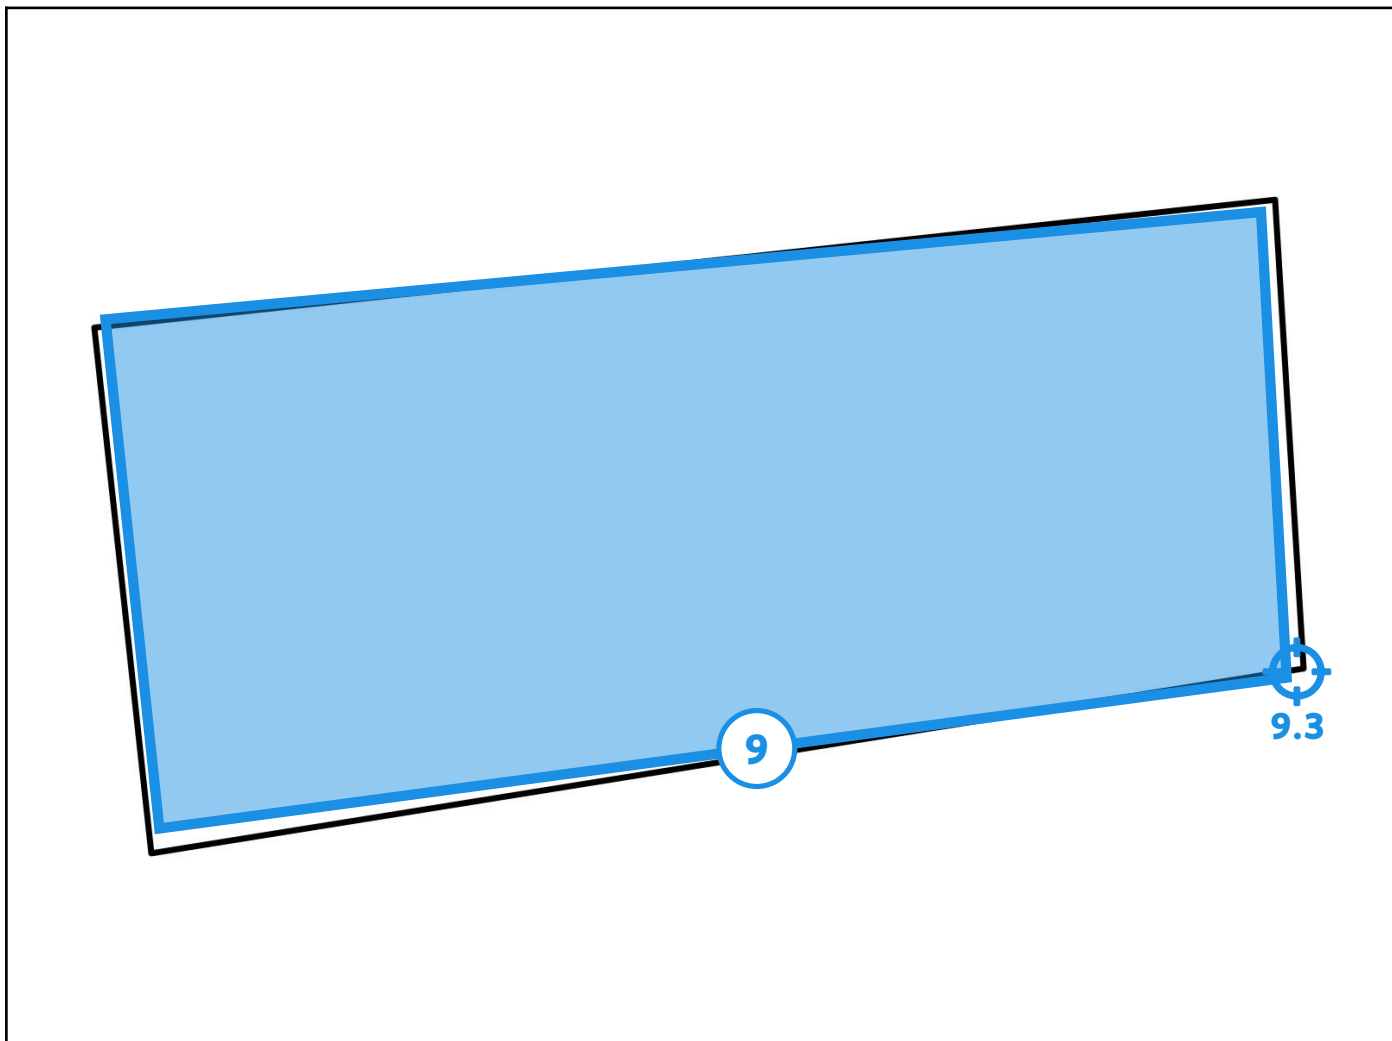
Plan 3.1: Constructie plan

Beschrijving	Type	Actie
9. Roofing platte daken (met staalname)	Geen asbest	-
9.3 Code: 3	Puntmonster	-

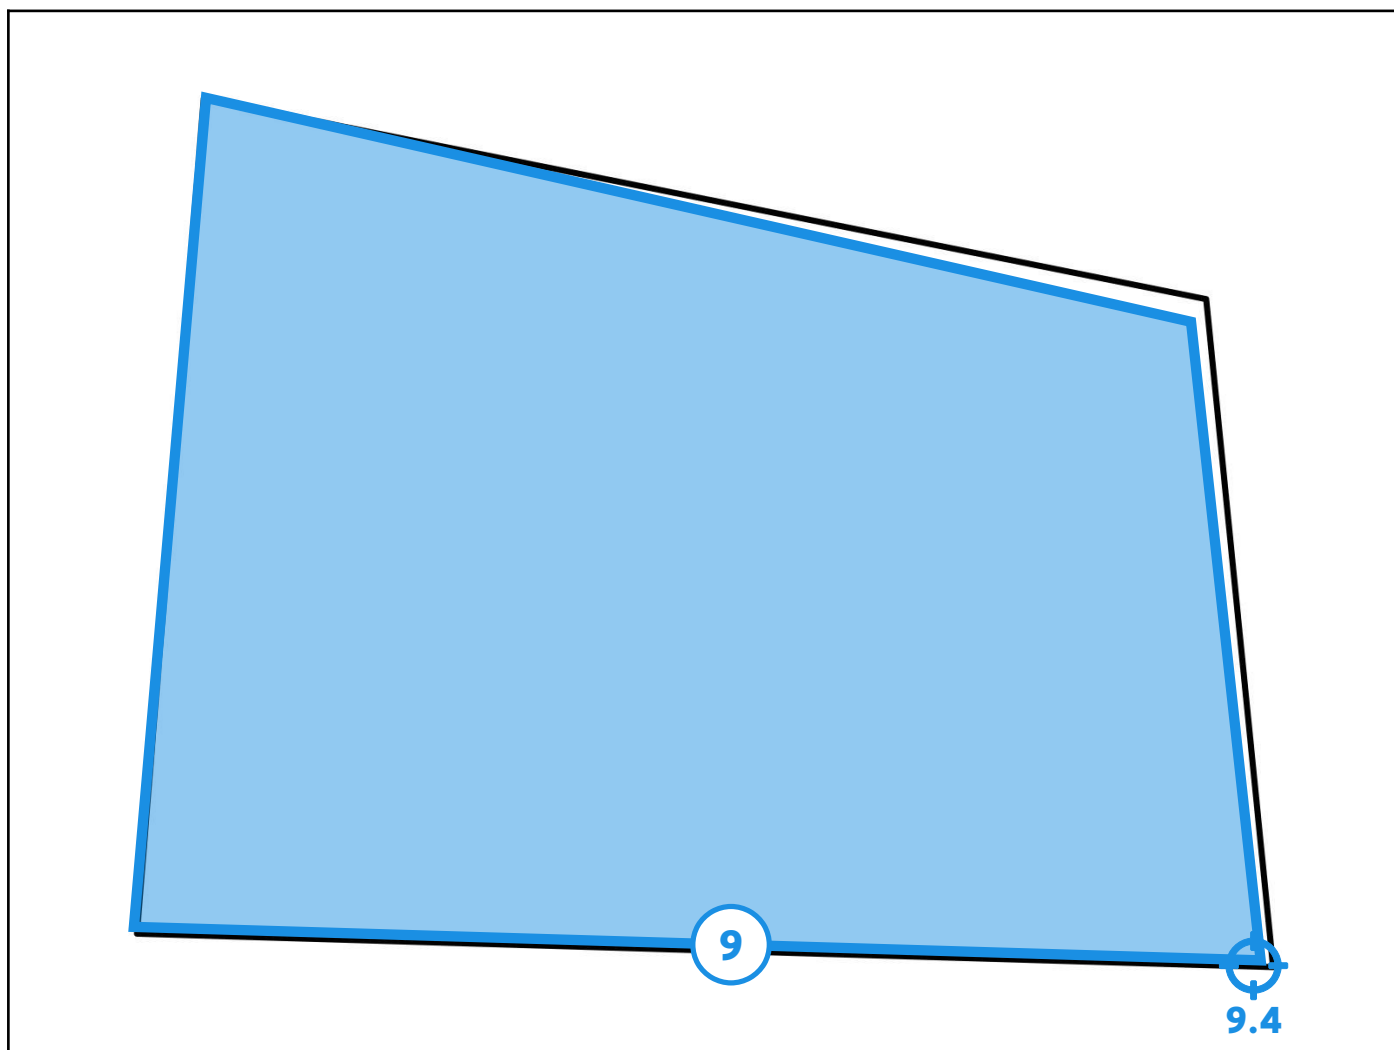
Plan 4.1: Constructie plan

Beschrijving	Type	Actie
9. Roofing platte daken (met staalname)	Geen asbest	-
9.4 Code: 4	Puntmonster	-
