Asbestinventarisatetest

Slagmolenstraat 71/1, 2300 Turnhout

Attestnummer : 20241202-000477.000

Uitgegeven op : 02.12.2024

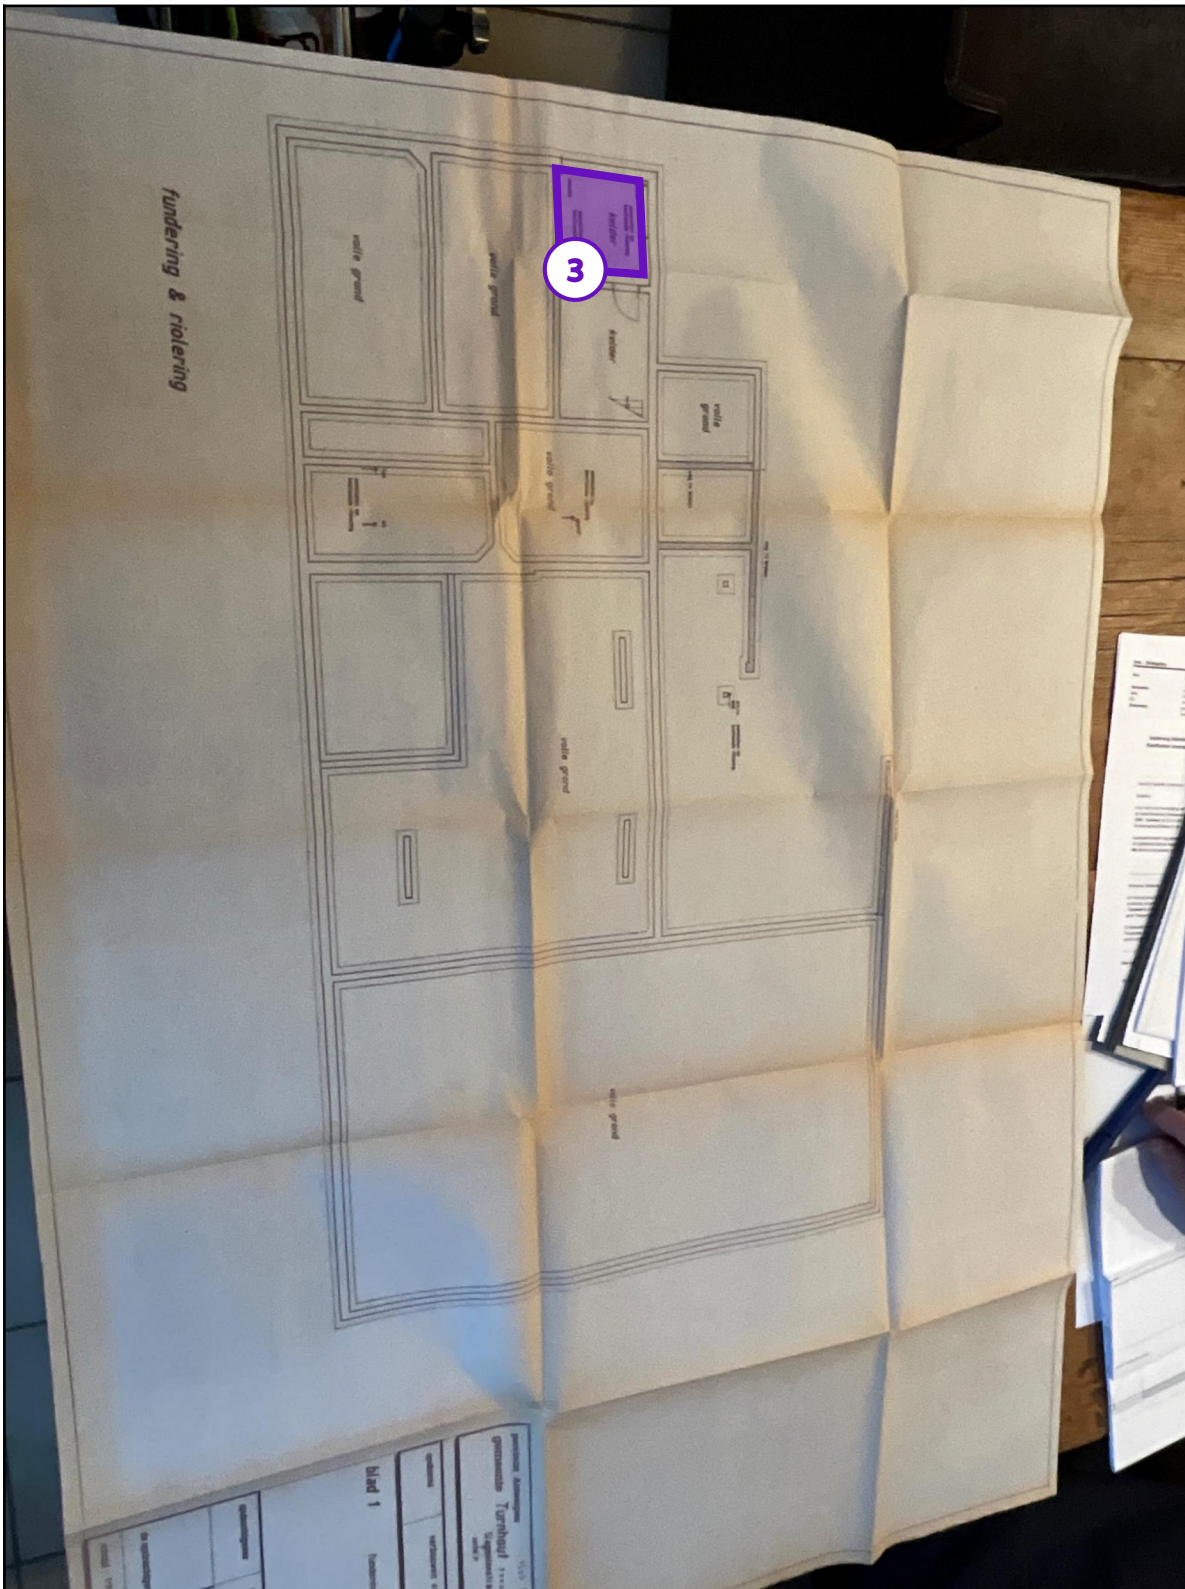
Plan 1.1: IMG_1602

3. Kelder onderzocht	Advies	-
----------------------	--------	---

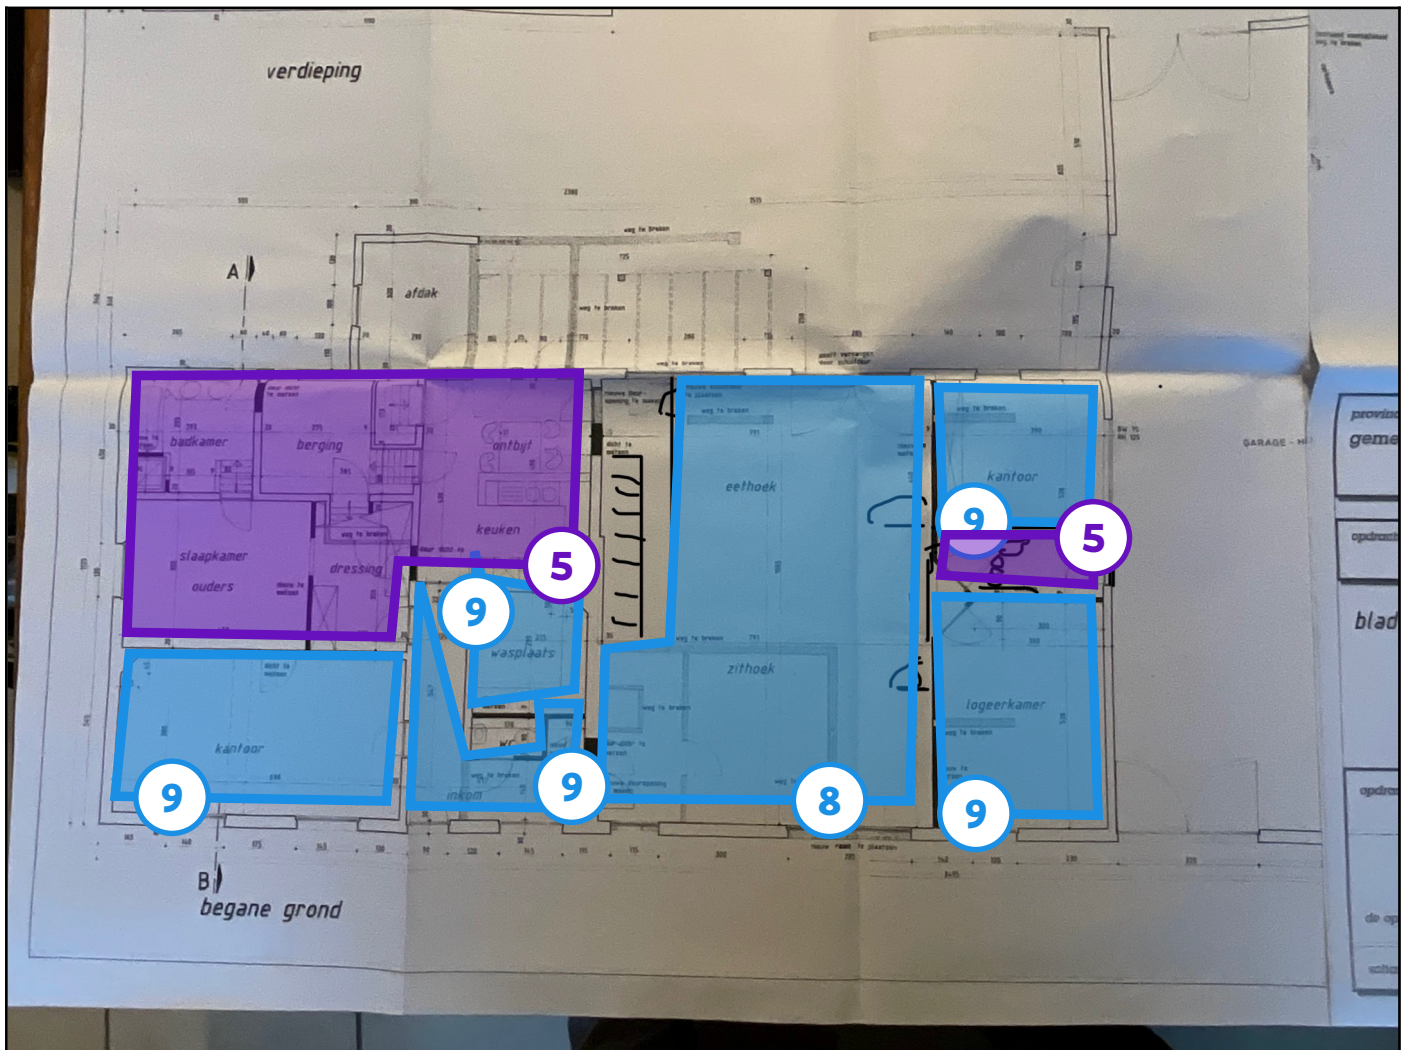
Plan 1.2: IMG_1603

Beschrijving	Type	Actie
5. Valse plafonds	Advies	-
8. Vals plafond woonkamer	Geen asbest	-
9. Plafondpleister	Geen asbest	-

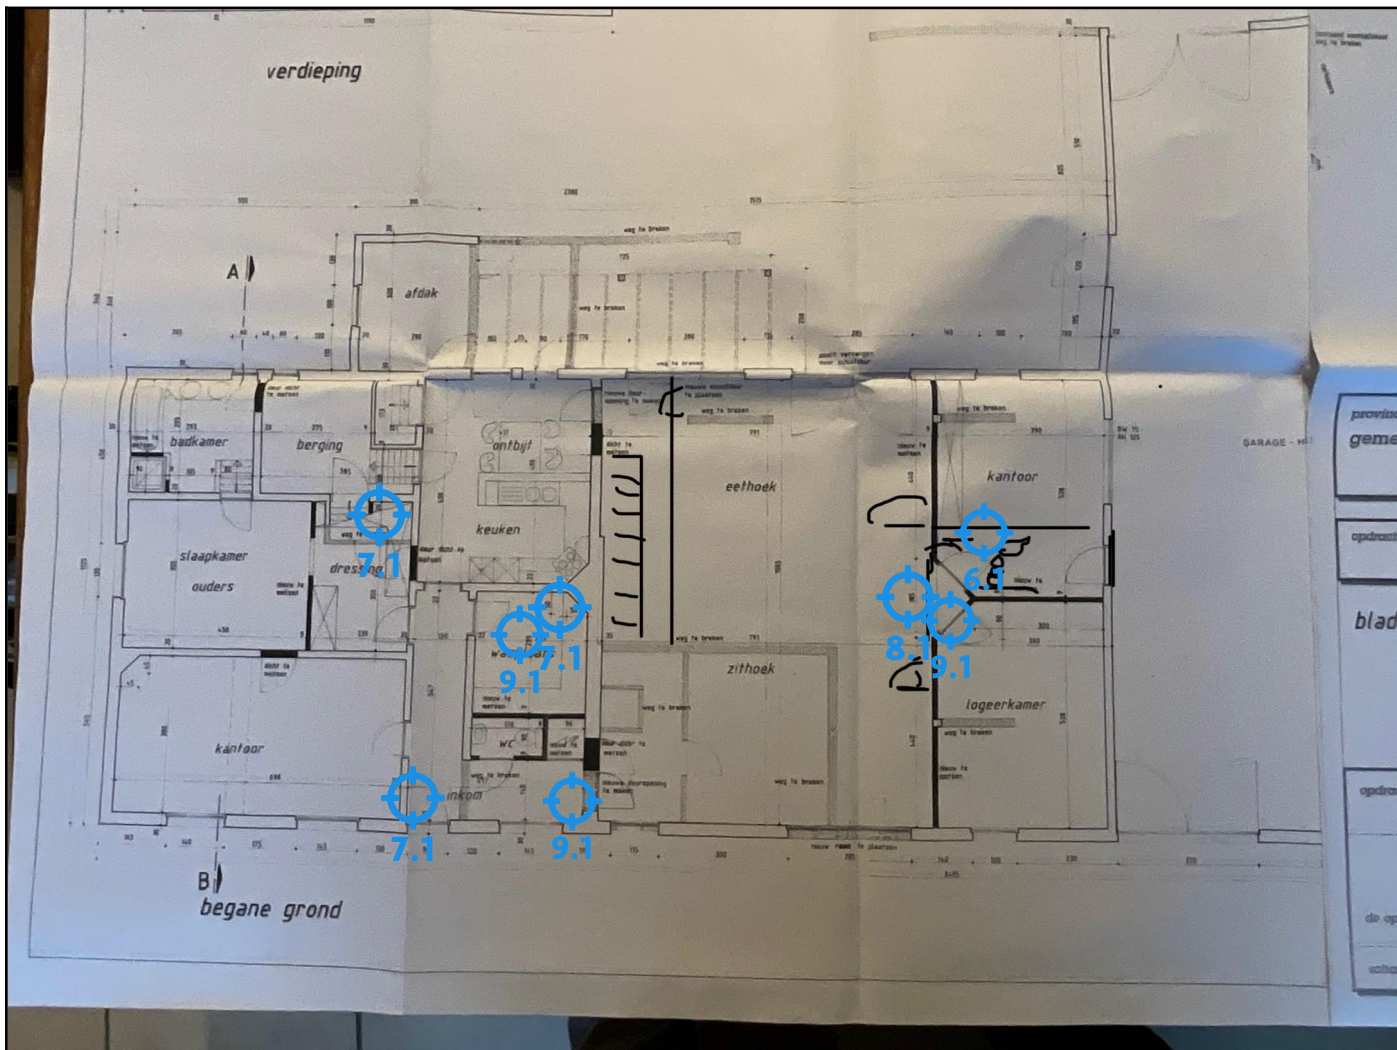
Plan 1.3: IMG_1603

Beschrijving	Type	Actie
6. Vinylvloer met kartonlaag	Geen asbest	-
6.1 Code: 3	Puntmonster	-
7. Muurpleister	Geen asbest	-
7.1 Code: 1	Mengmonster	-
8. Vals plafond woonkamer	Geen asbest	-
8.1 Code: 4	Puntmonster	-
9. Plafondpleister	Geen asbest	-

9.1 Code: 2	Mengmonster	-
-------------	-------------	---

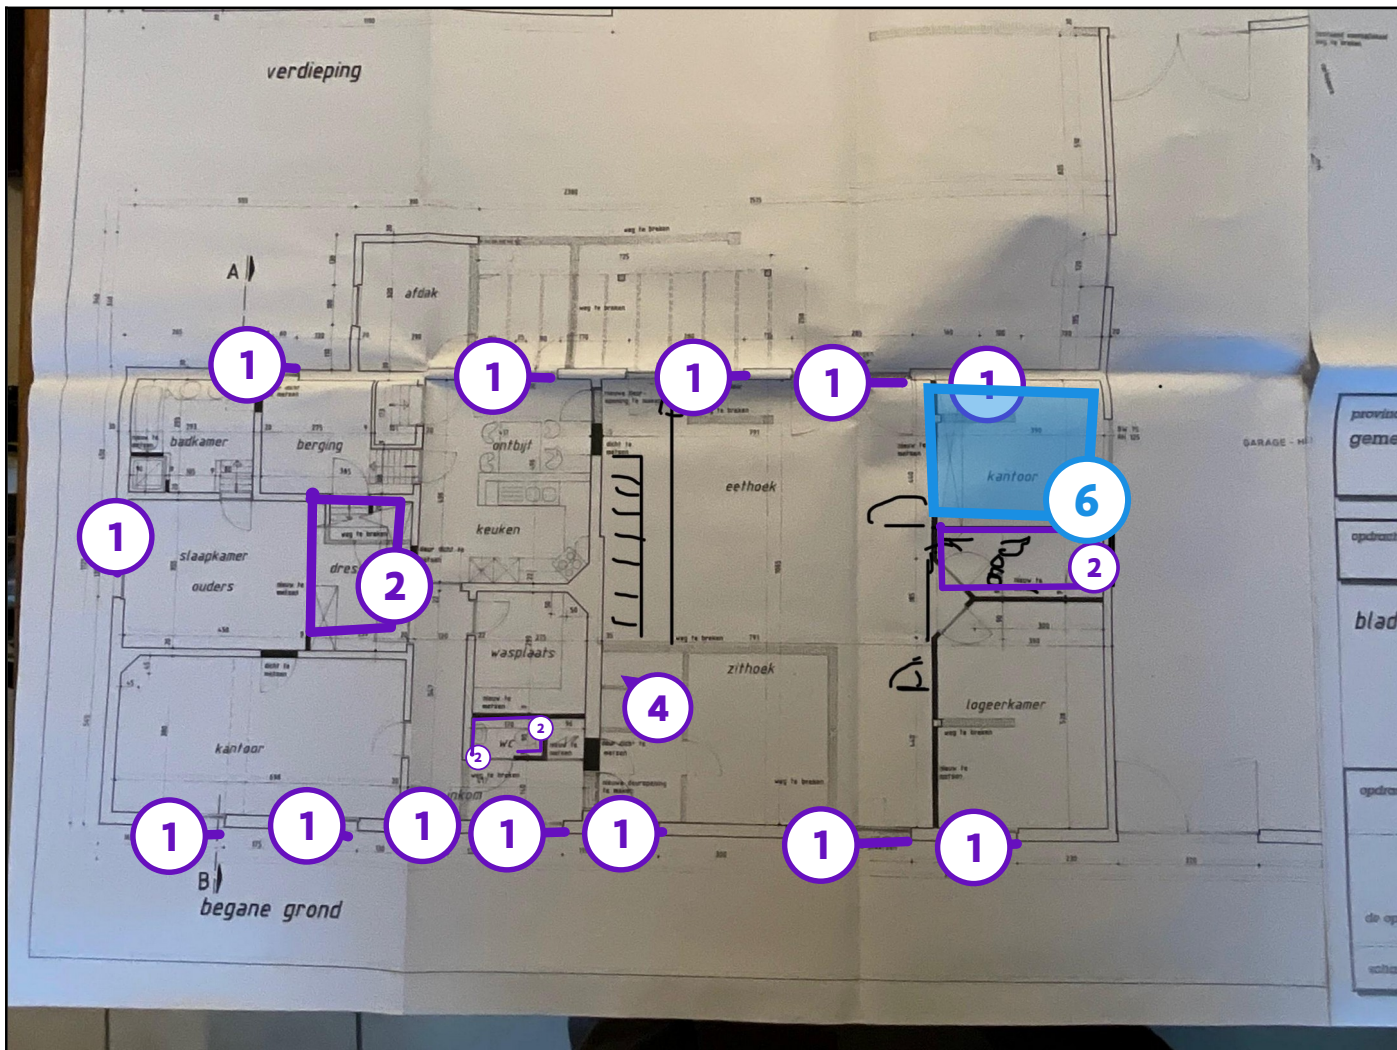
Plan 1.4: IMG_1603

Beschrijving	Type	Actie
1. Mastiek niet asbestverdacht	Advies	-
2. Tegellijm	Advies	-
4. Kachelkoord	Advies	-
6. Vinylvloer met kartonlaag	Geen asbest	-

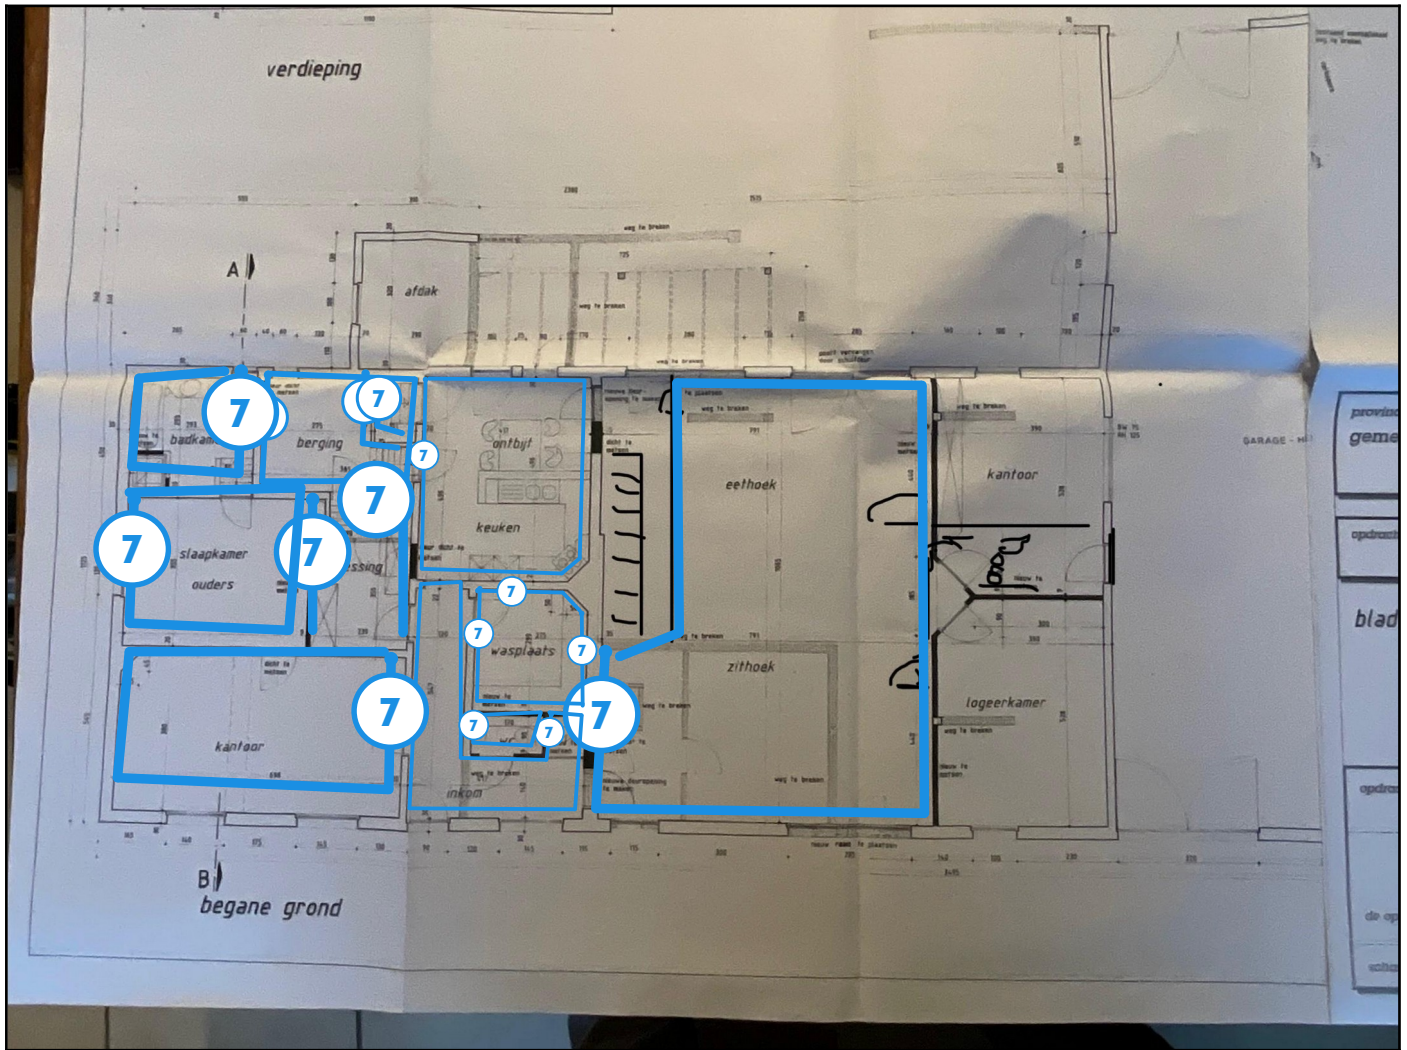
Plan 1.5: IMG_1603

Beschrijving	Type	Actie
7. Muurpleister	Geen asbest	-
