Asbestinventarisatetest

Slagmolenstraat 71/2, 2300 Turnhout

Attestnummer : 20241202-000478.000

Uitgegeven op : 02.12.2024

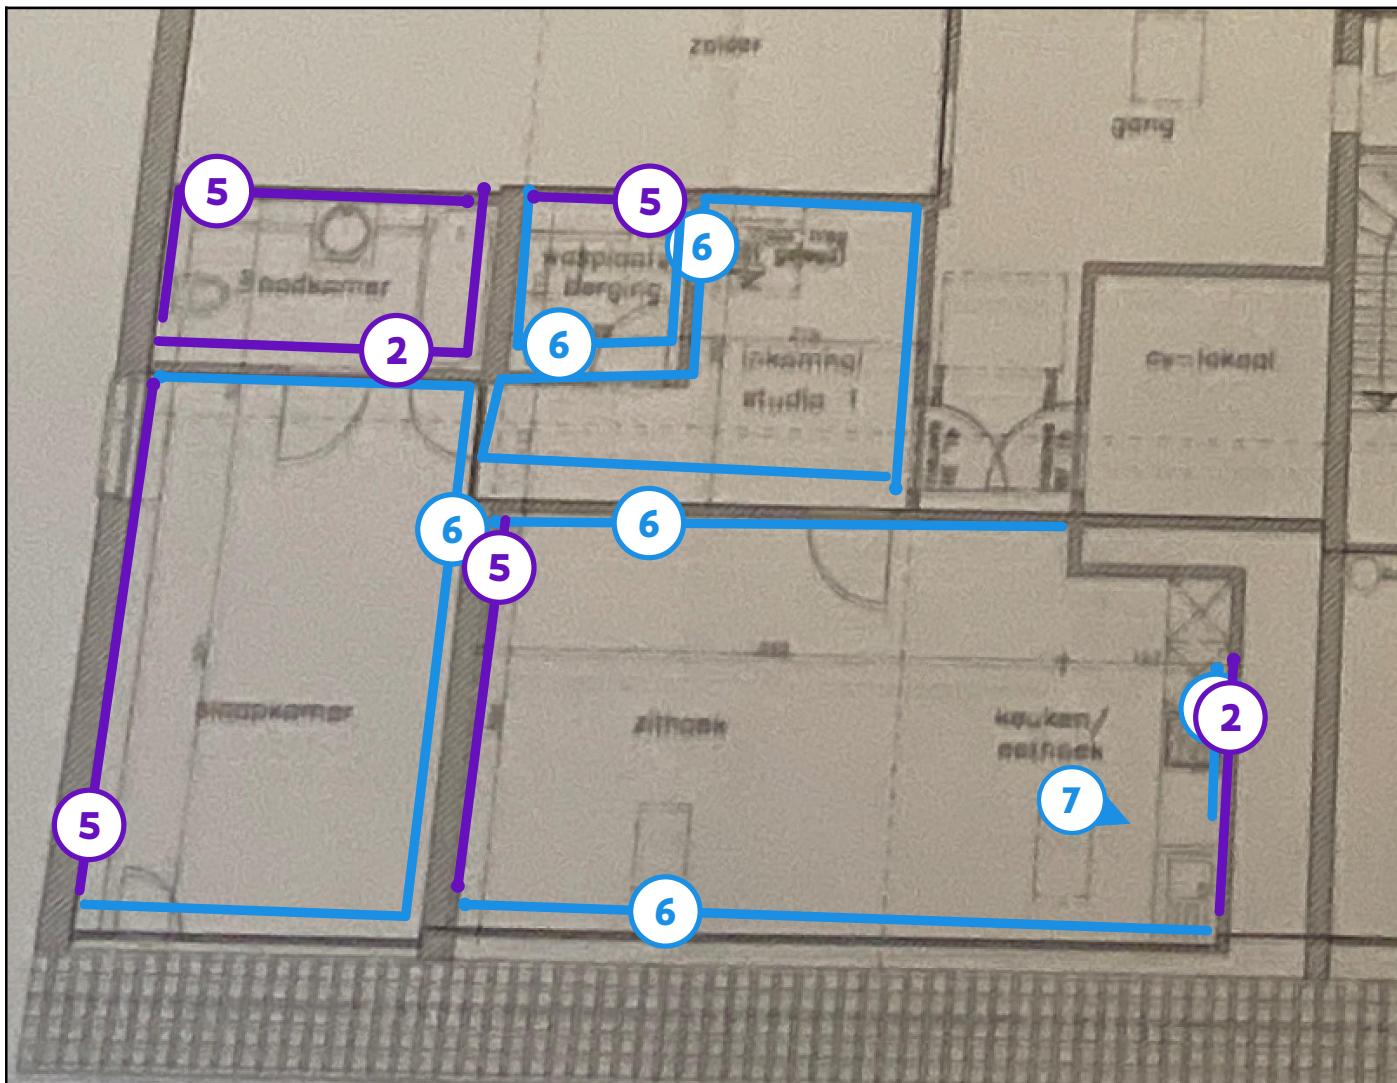
Plan 1.1: IMG_1605

Alle plafonds zijn valse plafonds.

Beschrijving	Type	Actie
2. Tegelijkj keuken en badkamer	Advies	-
3. Valse plafonds (Allemaal)	Advies	-
5. Valse wanden	Advies	-
6. Muurpleister	Geen asbest	-
7. Ontdrenplaat	Geen asbest	-

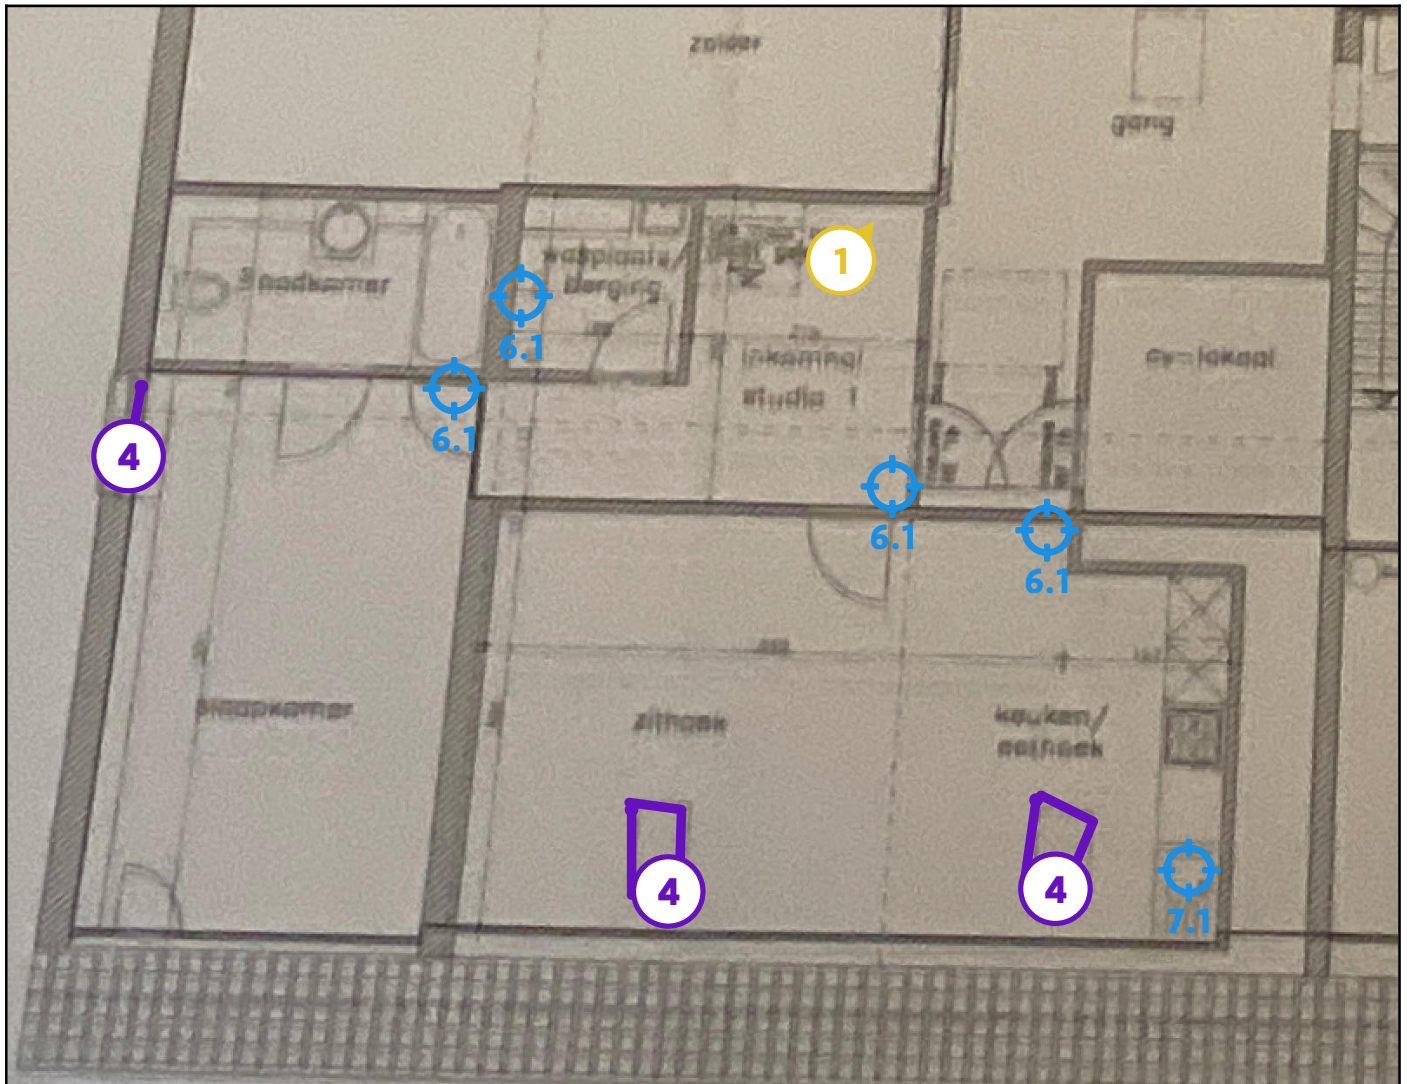
Plan 1.2: IMG_1605

Beschrijving	Type	Actie
1. Bakeliet kWh-meter	Asbestmateriaal	Zorgvuldig beheren
4. Mastiek niet asbestverdacht	Advies	-
6. Muurpleister	Geen asbest	-
6.1 Code: 1	Mengmonster	-
7. Ontdrenplaat	Geen asbest	-
7.1 Code: 2	Puntmonster	-
